# 船舶事故調査報告書

船種船名 遊漁船 響  
船舶番号 294-22076 広島  
総トン数 5.9 トン

船種船名 モーターボート 暁  
船舶番号 270-22298 広島  
総トン数 5 トン未満 (長さ 4.43 m)

事故種類 衝突  
発生日時 平成20年11月9日 14時35分ごろ  
発生場所 広島県竹原市大久野島南方沖  
大久野島灯台から真方位146° 220m付近  
(概位 北緯34° 18.0′ 東経132° 59.7′ )

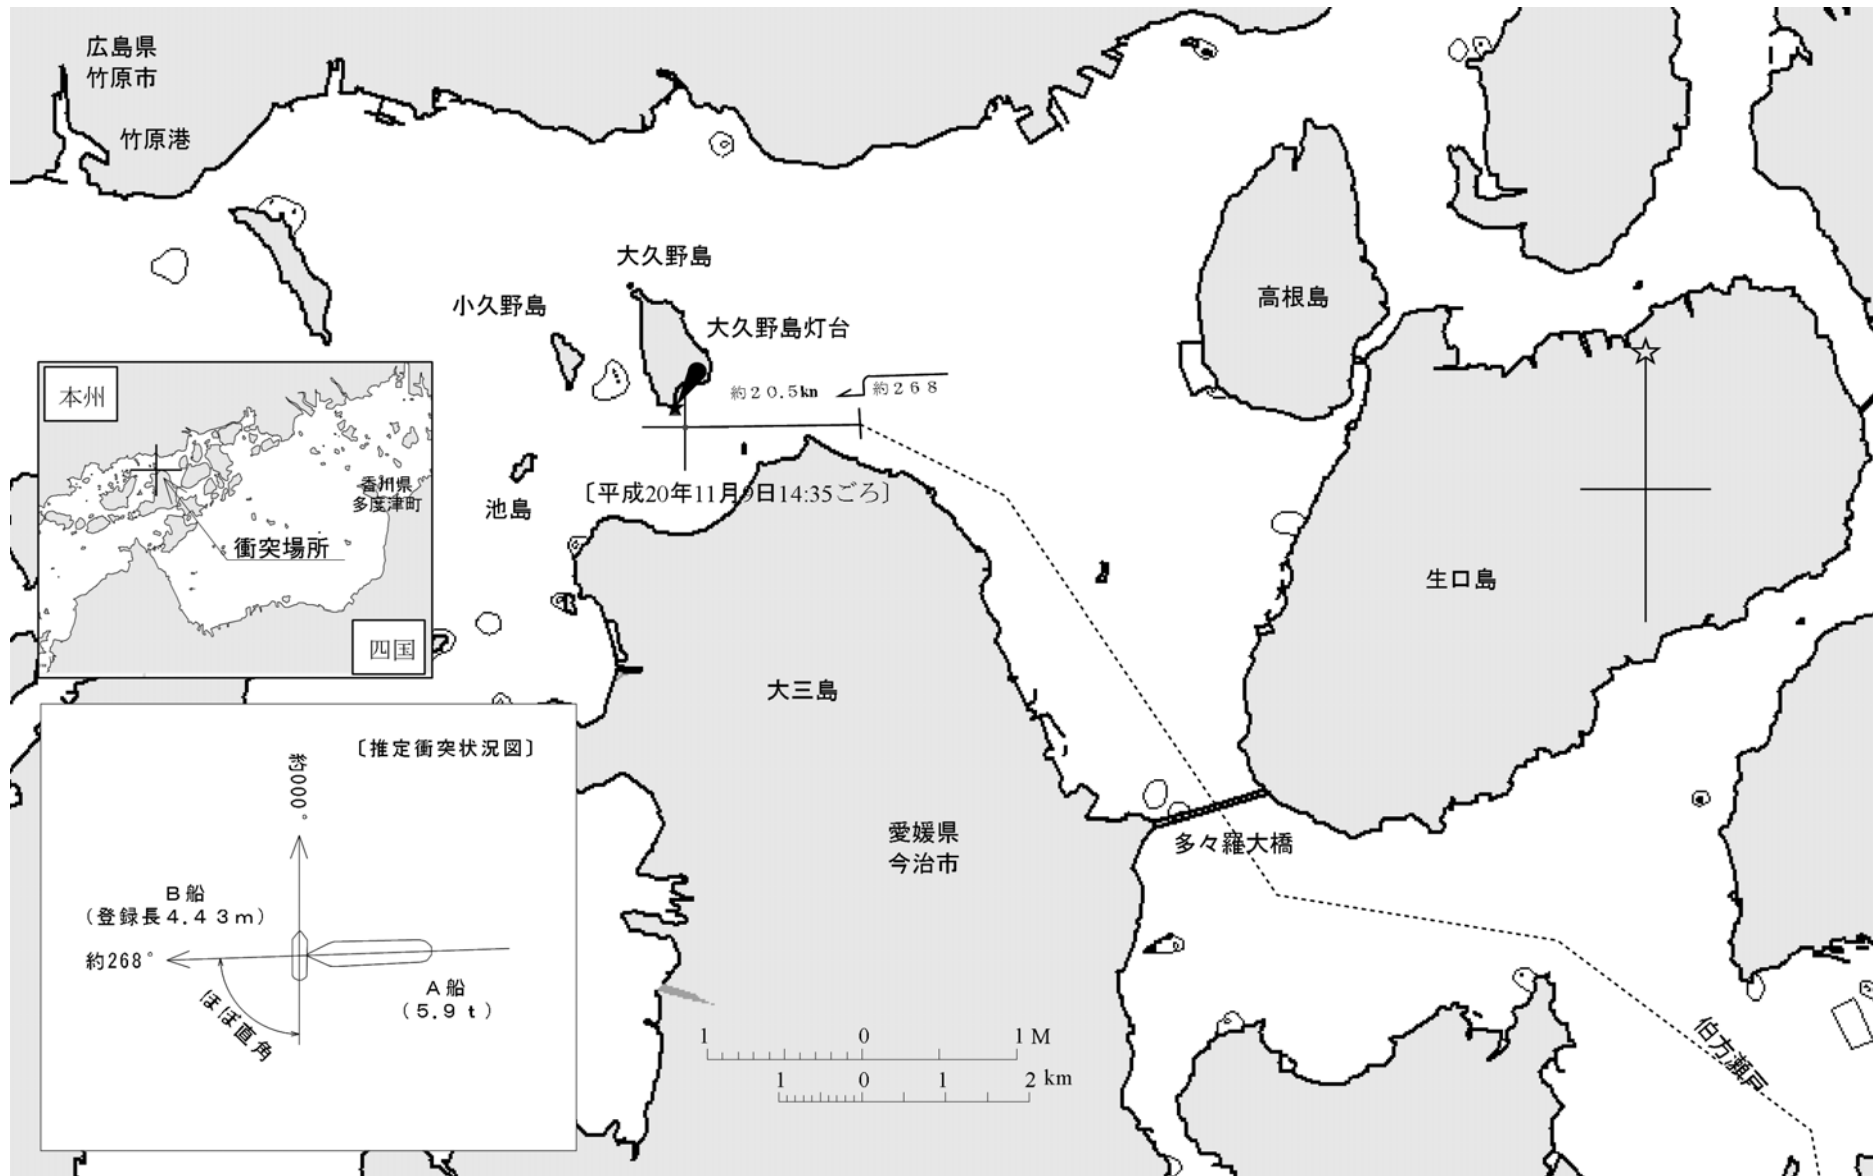
付図1 推定航行経路図

本事故の発生日時は、平成20年11月9日14時35分ごろで、発生場所は、大久野島灯台から146°220m付近であった。

船長Aは、14時32分ごろ大久野島灯台から094° 1.2M付近で、針路を約268°とし、20.5knの速力でいすに腰掛け、自動操舵により航行中、左舷船首方に3隻、右舷船首方に1隻の漂泊して釣りをしている船舶を認め、それらに意識を集中させていたので、船首方のB船に気付かずに同じ針路、速力で続航してB船と衝突した。

2.1、2.3、2.5.5及び3.1.1から、A船は、小久野島と松島との間に向けて約268°の針路とし、20.5knの速力としてから衝突するまで、同じ針路、速力で航行しており、一方、B船は、船首を北に向け漂泊中、A船の船首部とB船の右舷側中央部とが前方からほぼ直角に衝突したものと考えられる。

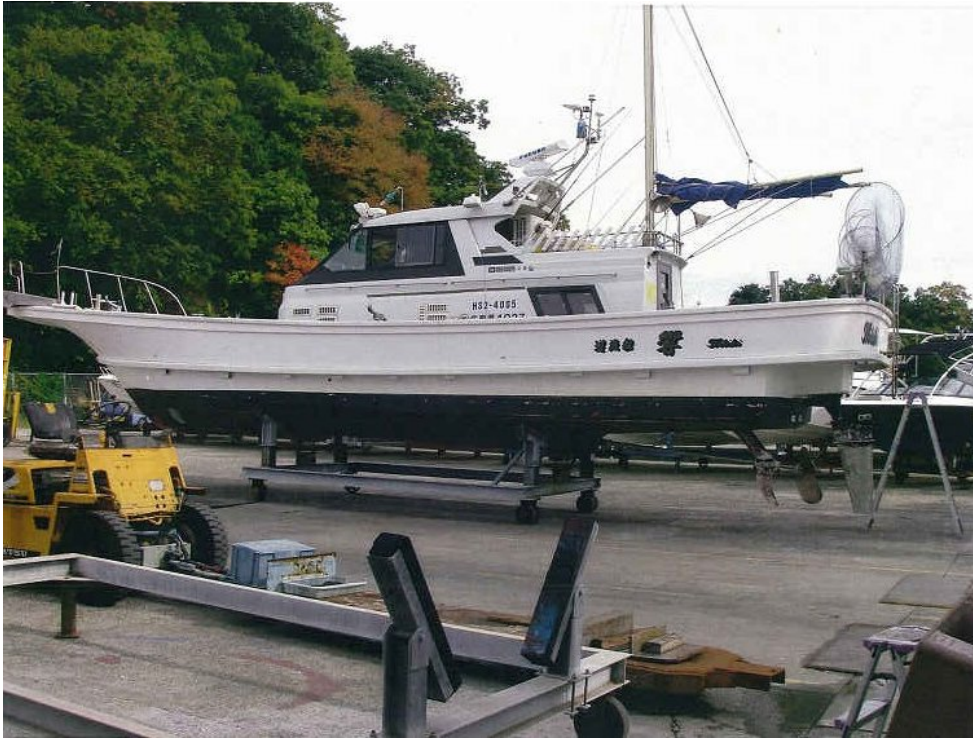
写真1 A船全景

船底に擦過傷及びプロペラに曲損を生じた。

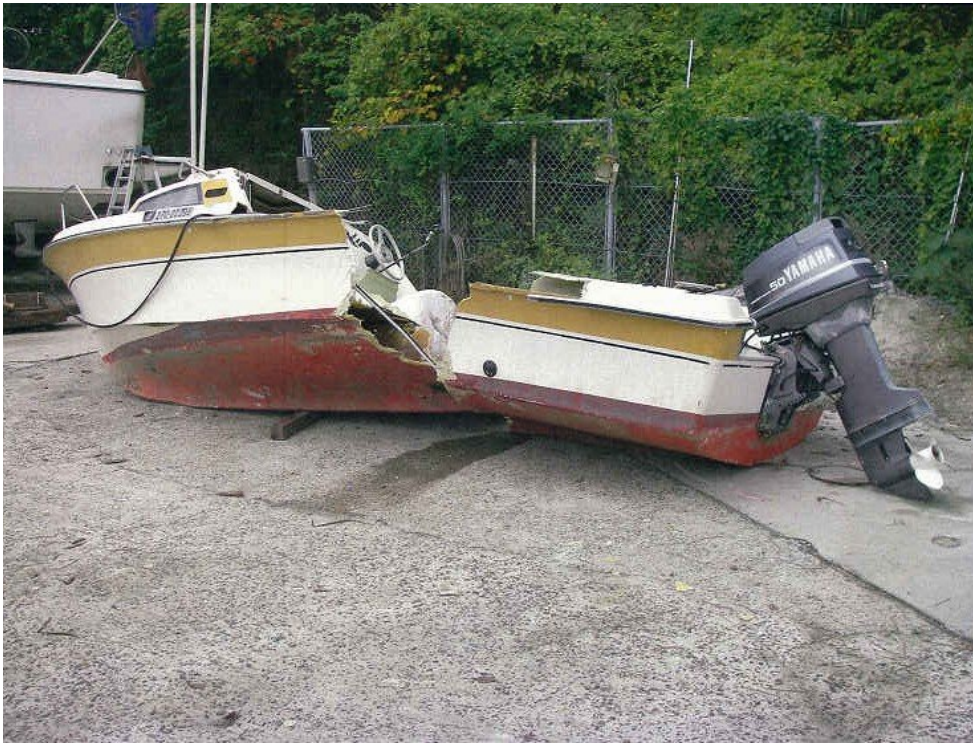
写真3 B船全景

船体が2つに切断され、翌日竹原港のマリーナにえい航された。
