船舶事故調査報告書

船種 船名 漁船 光栄丸
漁船登録番号 KA3-17475
総トン数 2.90トン

船種 船名 遊漁船 裕進丸
船舶番号 280-11142香川
総トン数 2.62トン

事故種類 衝突
発生日時 平成20年11月13日 06時54分ごろ
発生場所 香川県高松市屋島北東方沖
庵治漁港一文字防波堤北灯台から真方位292° 1.2海里
付近
(概位 北緯34° 23.5' 東経134° 06.7')

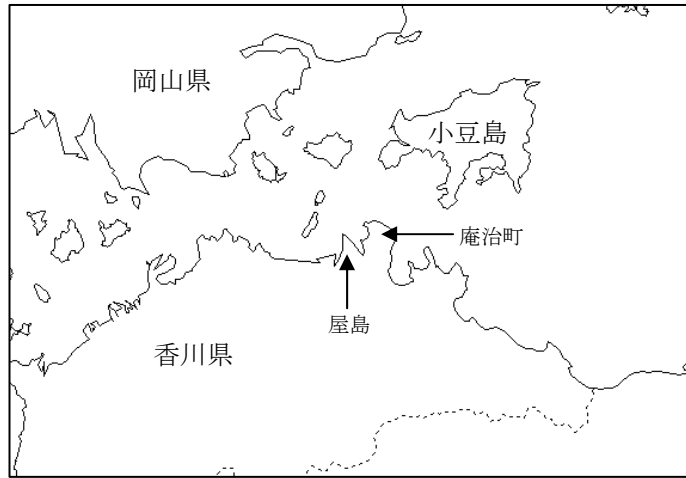
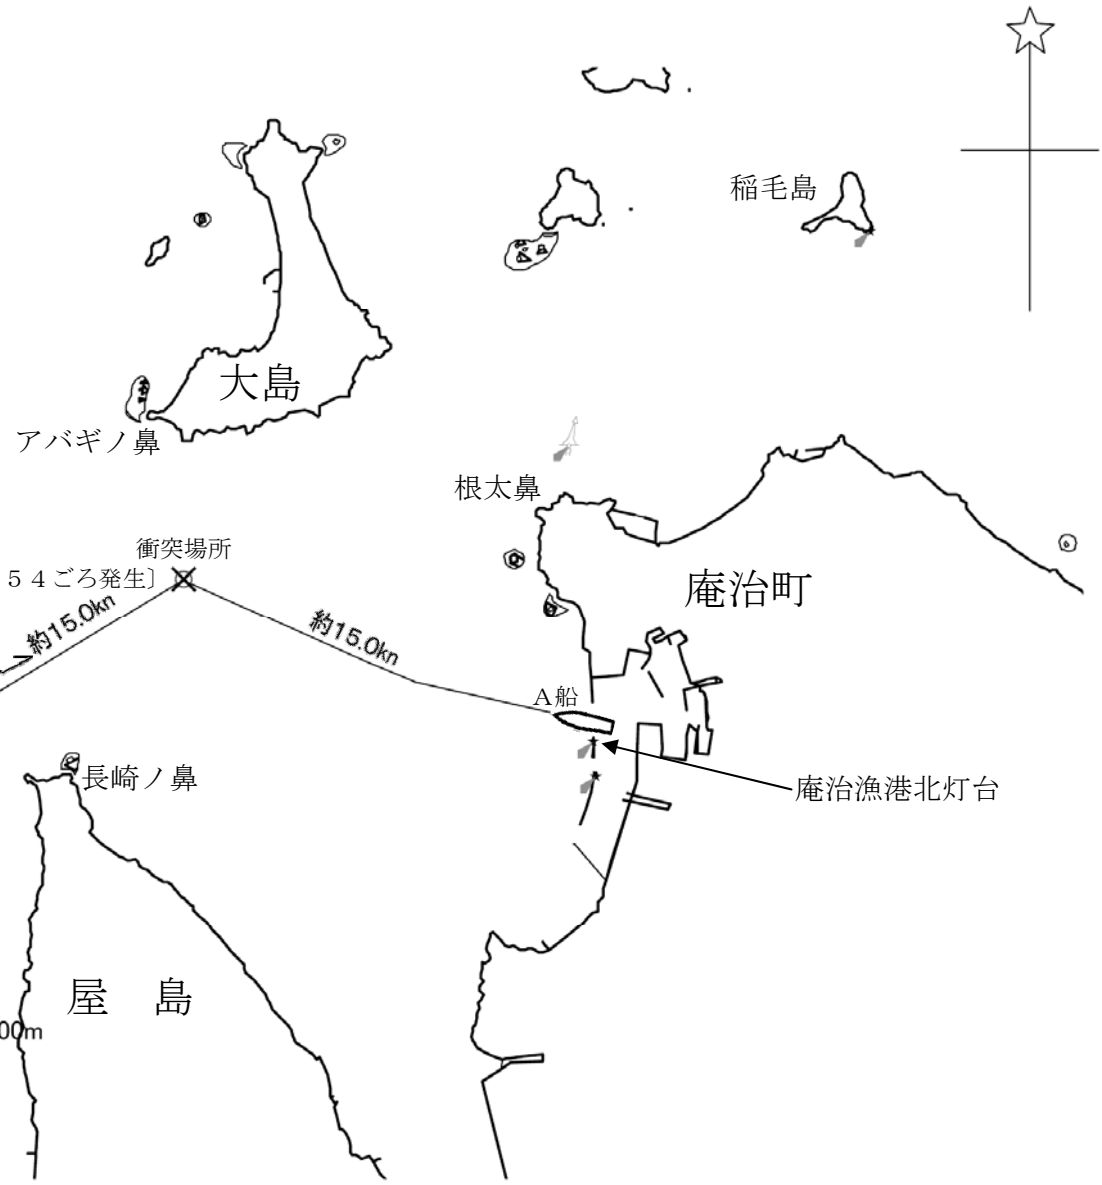
付図1 推定航行経路図

本事故の発生日時は、平成20年11月13日06時54分ごろで、発生場所は、庵治漁港北灯台から292°1.2M付近であった。

(付図1 推定航行経路図 参照)

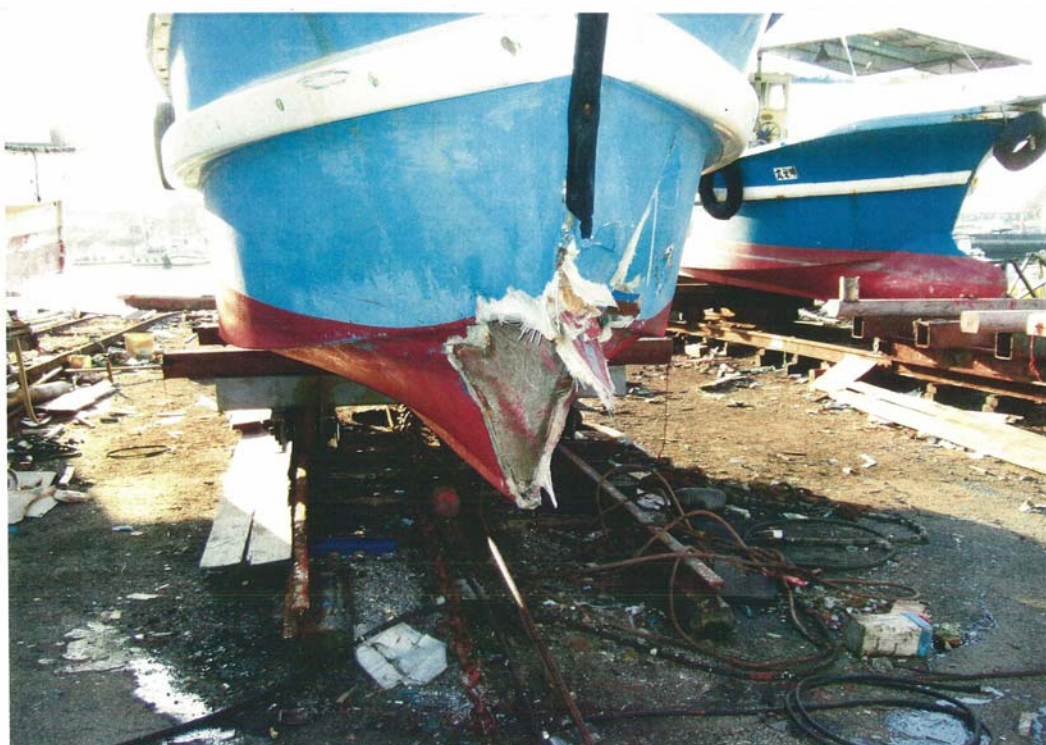
船長Aの口述によれば、船首部に切損を生じた。

写真2 A船船首損傷状況

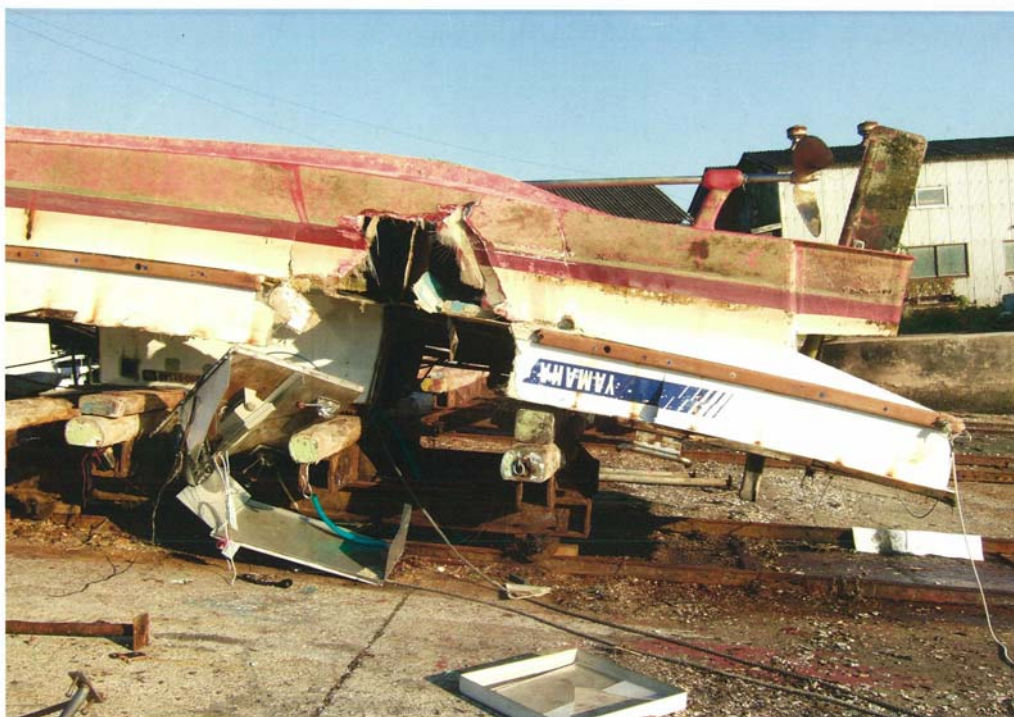
船長Bの口述によれば、右舷船尾部が大破した。

写真4 B船右舷船尾損傷状況
