船舶事故調査報告書

船種 船名 漁船 第二十長漁丸
漁船登録番号 MZ 2 - 3 1
総トン数 9.7トン

事故種類 乗揚
発生日時 平成20年8月1日 06時45分ごろ
発生場所 宮崎県宮崎市宮崎港

平成21年9月3日

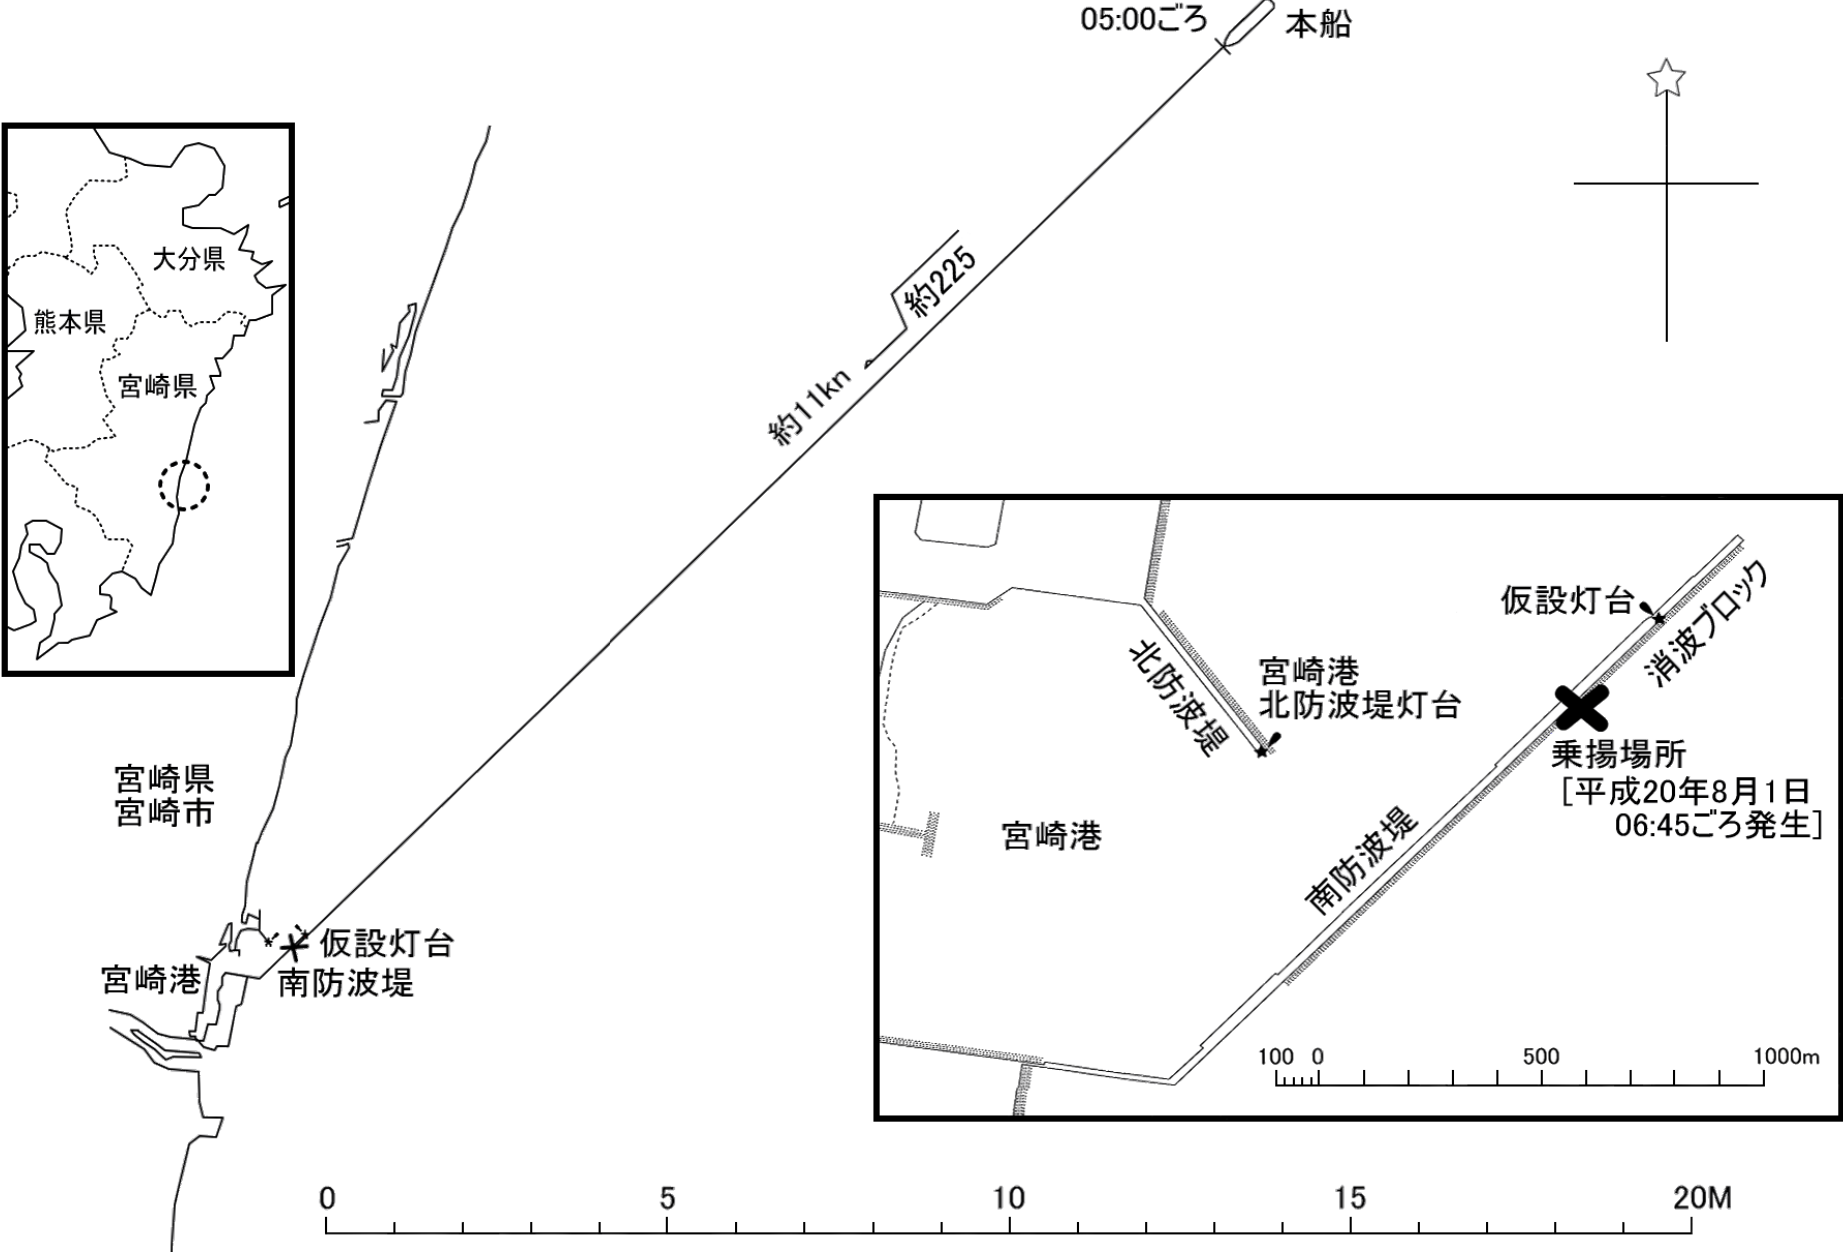
付図1 推定航行経路図

本事故の発生日時は、平成20年8月1日06時45分ごろで、発生場所は、仮設灯台から221°280m付近であった。

- (1) 本船は、05時00分ごろ宮崎港から北東方約18 M付近の漁場を発進後、約225°の針路（以下「原針路」という。）及び約11 knの速力（以下「原速力」という。）で、自動操舵により航行した。
- (2) 本船は、単独で船橋当直中の船長が居眠りに陥り、原針路、原速力で南防波堤の南側に敷設された消波ブロックに向けて航行し、同消波ブロックに乗り揚げた。

(1) 本船は、宮崎港に向け帰航中、単独で船橋当直中の船長が居眠りに陥ったため、原針路で南防波堤の南側に敷設された消波ブロックに向けて航行を続け、同消波ブロックに乗り揚げたものと考えられる。
