# 船舶事故調査報告書

船種船名 貨物船 たかとり

事故種類 衝突

発生日時 平成20年8月27日 06時05分ごろ

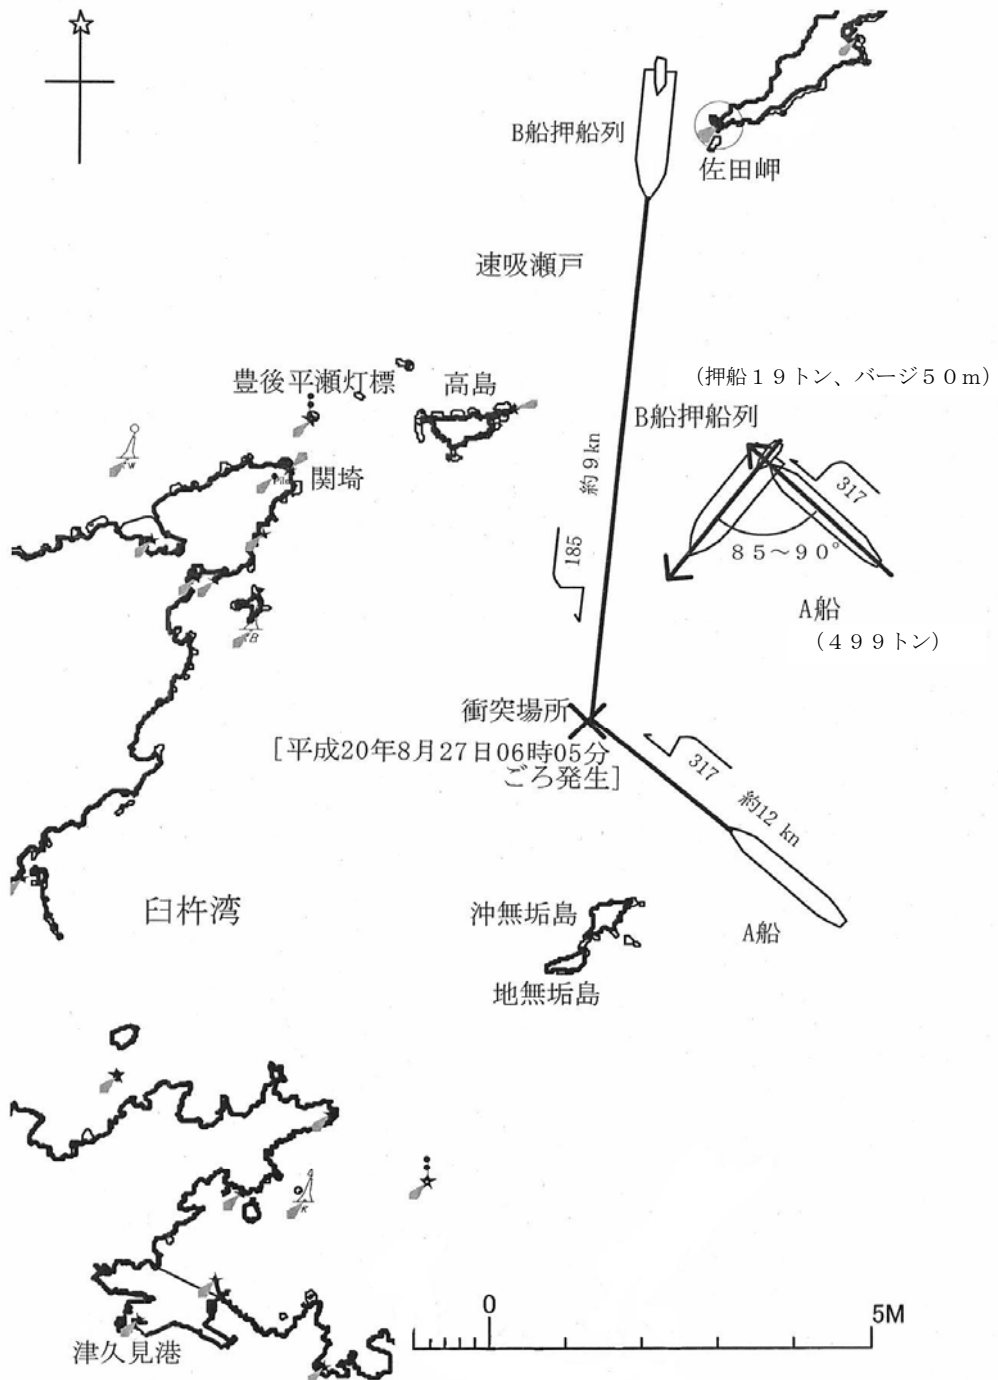
付図1 推定航行経路図

2.1から、A船は豊後平瀬灯標に向かうため針路を約 $317^{\circ}$  速力約 $12\text{kn}$ として航行中、右舷前方 $70\sim 80\text{m}$ に接近したB船押船列に気付き、右舵一杯、機関後進としたが、B船押船列と衝突したものと考えられる。

また、B船押船列は沖無垢島及び地無垢島に向かうため針路を約 $185^{\circ}$  速力約 $9\text{kn}$ として航行中、左舷前方約 $1\text{M}$ に接近したA船に対し、探照灯を照射したり、汽笛を鳴らしたりしたが、そのまま接近してくるので、右舵一杯、機関後進としたが、A船と衝突したものと考えられる。

2.1から、衝突時刻は06時05分ごろ、衝突場所は豊後平瀬灯標から $137^{\circ}5.5\text{M}$ 付近で、A船船首とB船押船列後部左側とが $85\sim 90^{\circ}$ の角度で衝突したものと考えられる。

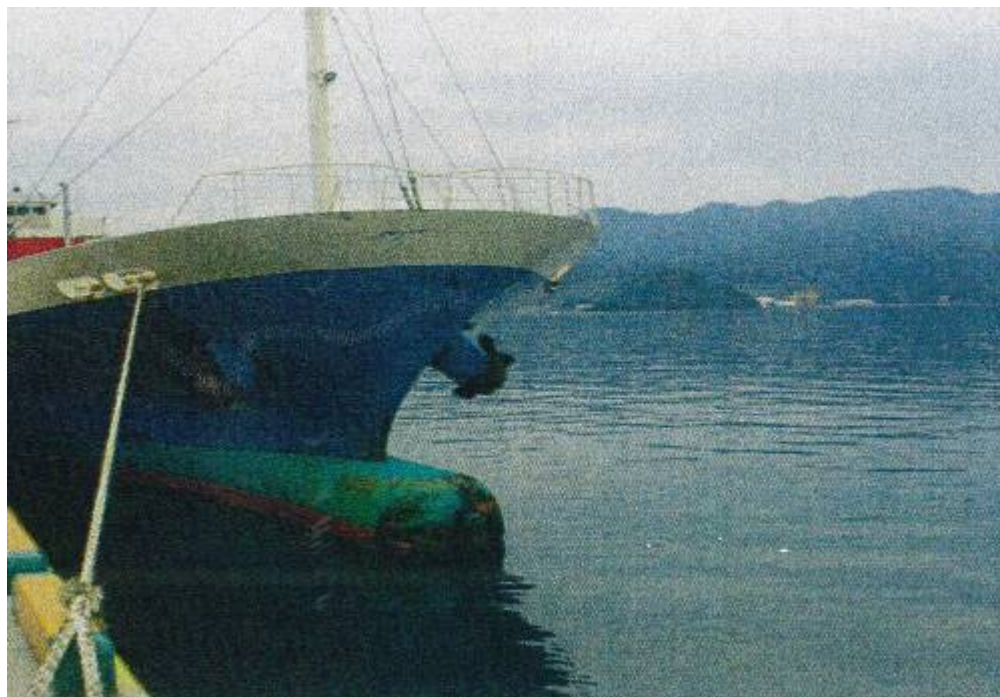
写真1 A船船首部損傷

船長A及び航海士Aの口述によれば、船首部にき裂を伴う凹損が生じた。衝突後、船長Aは船長Bと話し合い、09時06分ごろA船はB船押船列のえい航を開始して、11時00分ごろ津久見港公共岸壁に着岸させた。

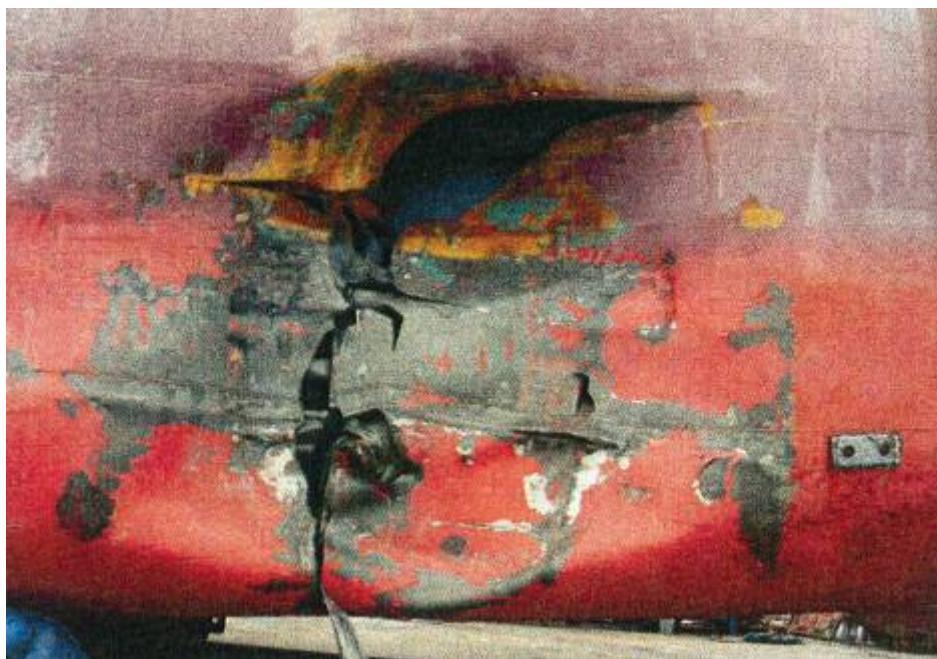
写真3 C船左側外板損傷

船長B及び甲板員B1の口述によれば、B船の舵部が損傷し、C船の左側外板に破口が生じた。B船押船列は、衝突の衝撃でB船の舵部が損傷し航行できなくなったので、A船にえい航されて津久見港に入港した。
