船舶事故調査報告書

船種 船名 遊漁船 友栄丸
船舶番号 290-39361 福岡
総トン数 6.6トン

船種 船名 漁船 成幸丸
漁船登録番号 FO3-32490
総トン数 1.1トン

事故種類 衝突
発生日時 平成20年10月21日 15時20分ごろ
発生場所 福岡県倉良瀬戸
筑前大島港避難港北防波堤灯台から真方位105° 1,470
m付近
(概位 北緯33° 53.5′ 東経130° 27.1′)

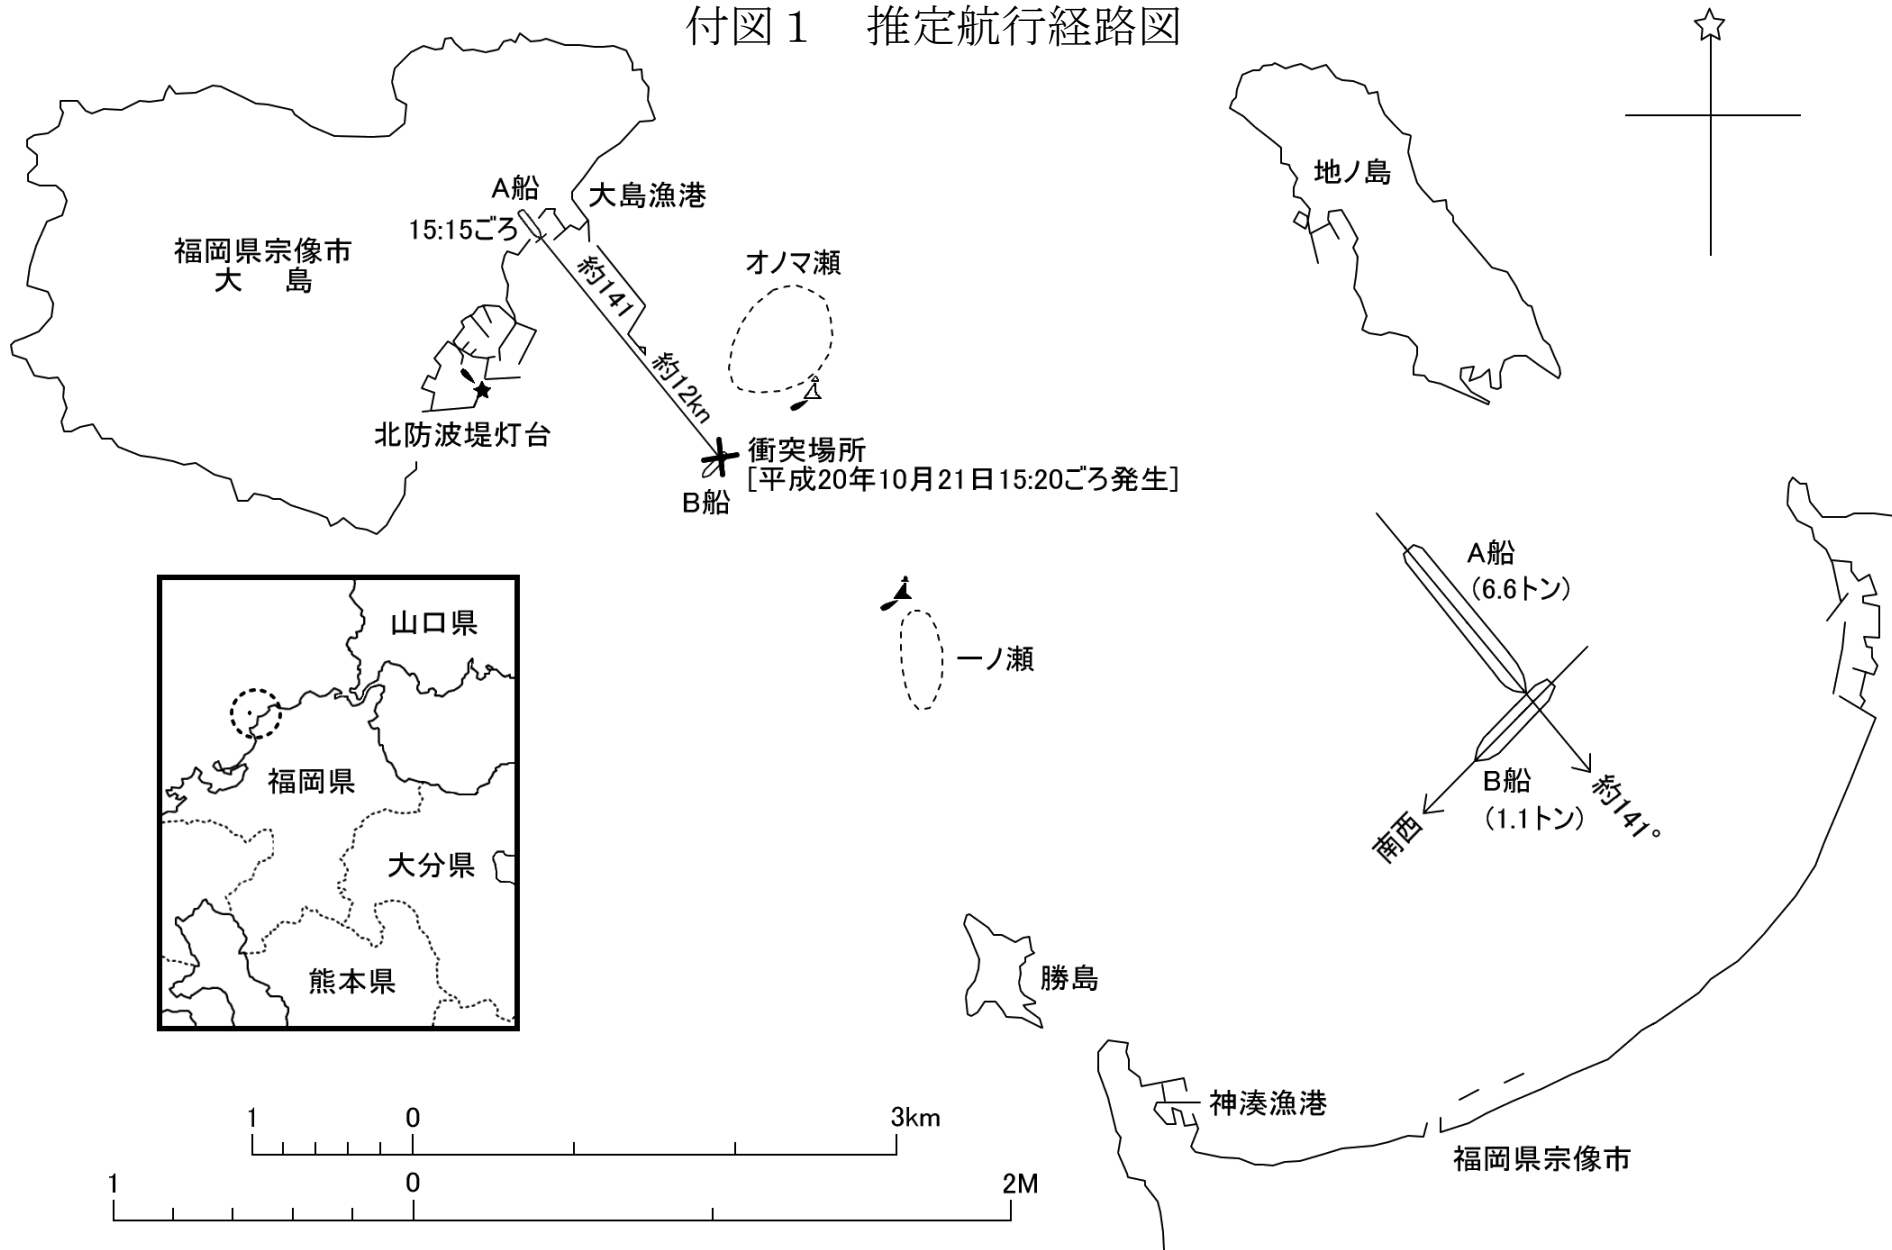
付図1 推定航行経路図

本事故の発生日時は、平成20年10月21日15時20分ごろで、発生場所は、筑前大島港避難港北防波堤灯台（以下「北防波堤灯台」という。）から105°1,470m付近であった。

(付図1 推定航行経路図 参照)
