船舶事故調査報告書

船種 船名 遊漁船 福栄丸
船舶番号 290-49994福岡
総トン数 4.9トン

船種 船名 モーターボート Sea Breeze
船舶番号 290-40464福岡
総トン数 5トン未満（長さ6.36m）

事故種類 衝突
発生日時 平成20年11月3日 14時13分ごろ
発生場所 福岡県宗像市地ノ島北東方沖
倉良瀬灯台から真方位078° 1.95海里付近
（概位 北緯33° 55.6′ 東経130° 30.9′）

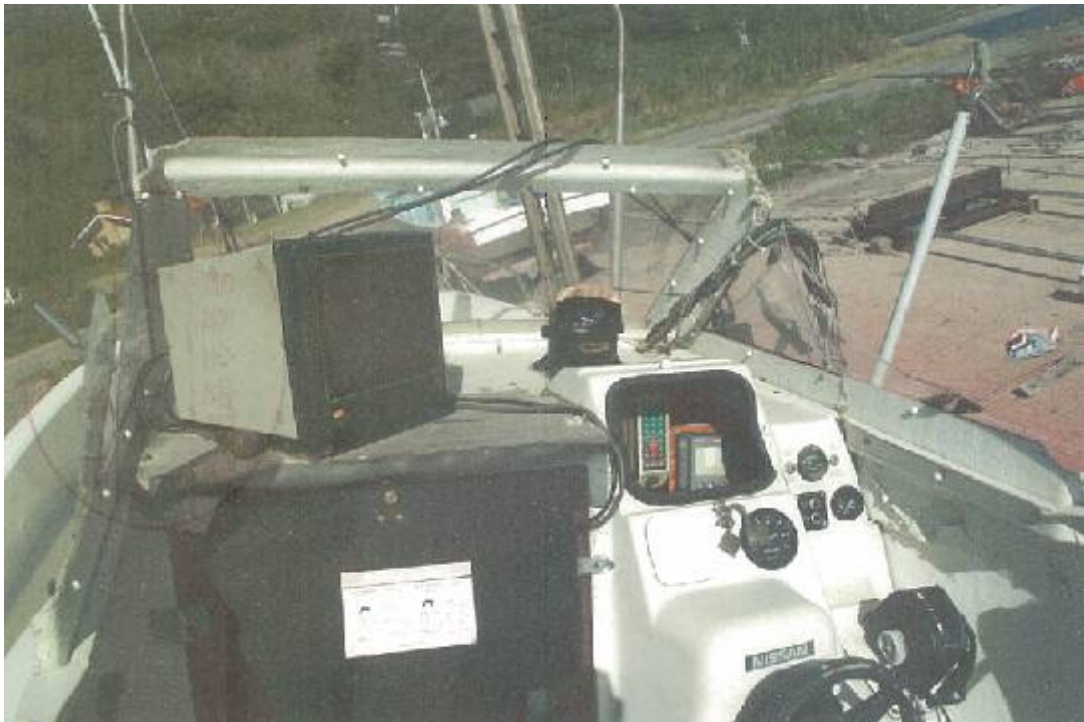
船長Bの口述及び損傷写真によれば、操舵室が損壊し、右舷船尾ブルワーク外板に長さ約80 cmのき裂及び船尾物入れに破損などが生じ、転覆により機器類が濡れ損して使用不能となった。

写真1 B船の操舵室の損傷状況

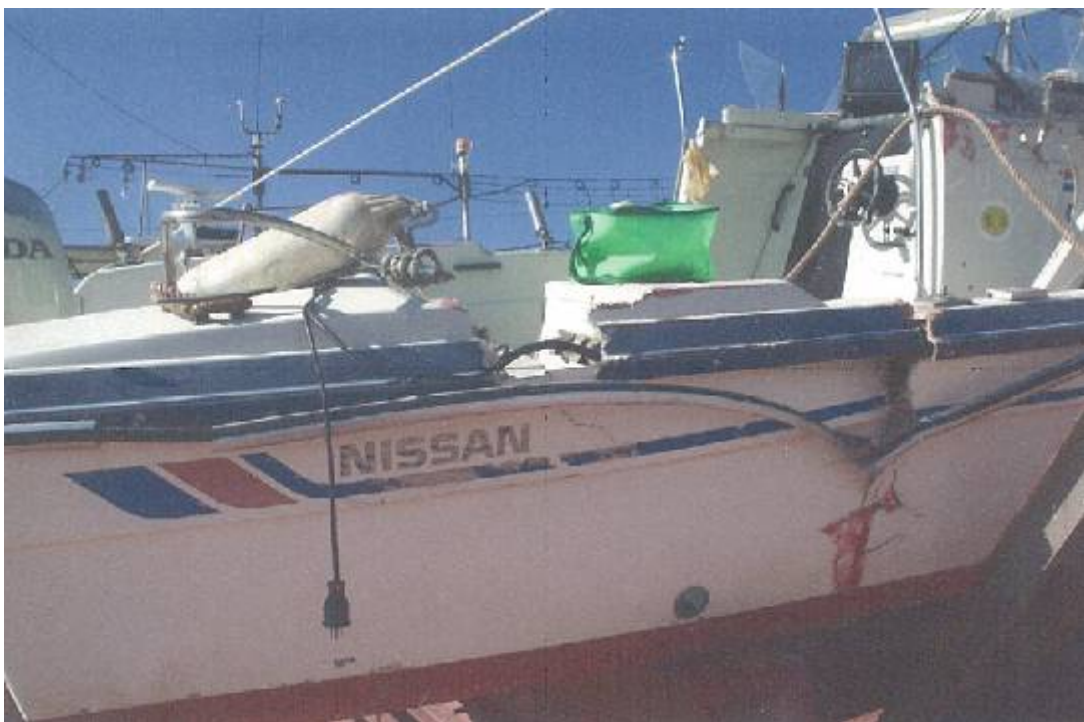
写真2 B船の右舷船尾ブルワーク外板の損傷状況
