# 船舶事故調査報告書

船種 船名 漁船 智洋丸  
漁船登録番号 YG2-6855  
総トン数 7.58トン

事故種類 乗揚  
発生日時 平成20年11月24日 23時30分ごろ  
発生場所 山口県萩市越ヶ浜半島西岸  
虎ヶ埼灯台から真方位195° 850m付近  
(概位 北緯34° 27.2' 東経131° 23.7' )

平成21年10月8日

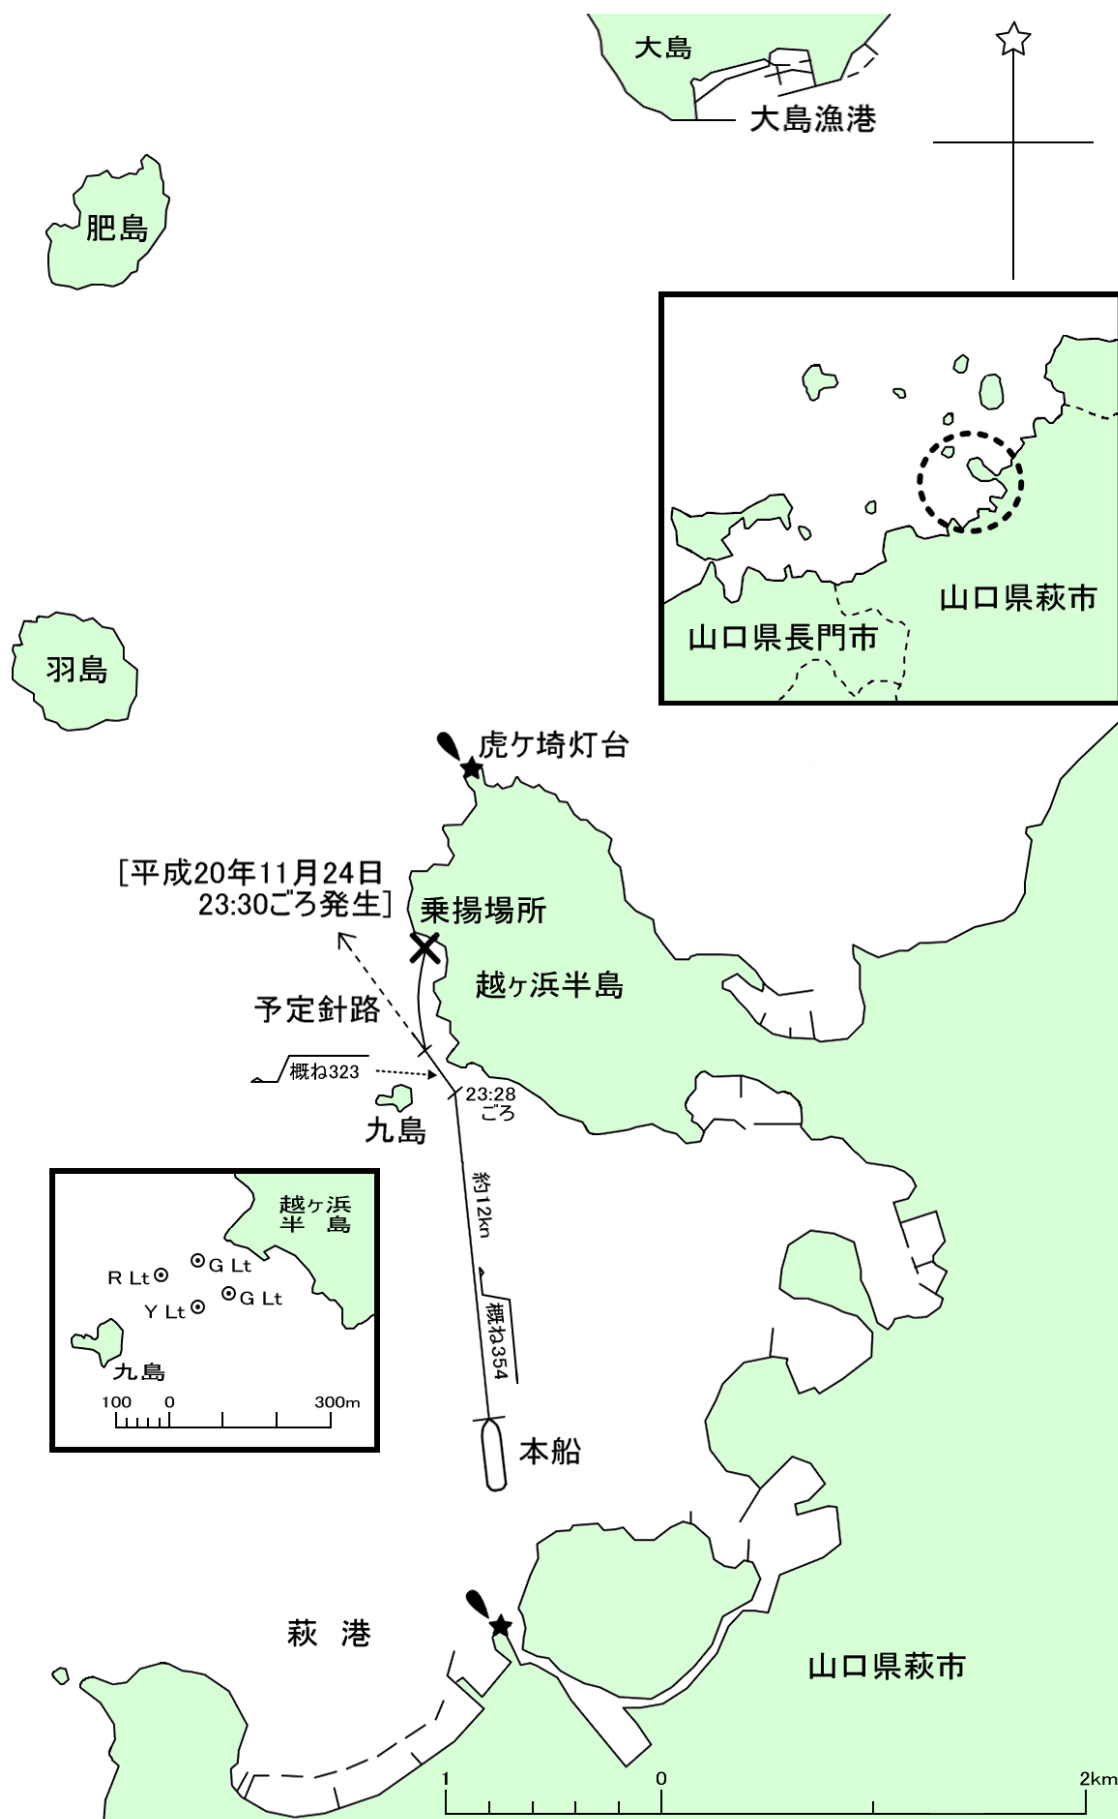
付図1 推定航行経路図

船長は、操舵室の中央に立ち、左舷側に設置された舵輪を左手で操作し、目視による見張りを行いながら、概ね354°（真方位、以下同じ。）の針路及び約12ノット（kn）の速力（対地速力、以下同じ。）で航行中、23時28分ごろ、虎ヶ埼灯台から184°1,500m付近で、同市越ヶ浜半島と同市九島との間を航行して同市羽島を船首目標とする概ね323°の針路に転じた。

船長は、越ヶ浜半島と九島の間を抜けて、前方に羽島の島影を視認した後、狭いところを抜けて安心したことから、雨で濡れた身体を拭こうと思い、操舵室の前面下方に置いていたタオルを取るため、舵輪から左手を離してしゃがんだが、舵輪から左手を離すときに舵輪が少し右に動いたのか、本船は緩やかに右に曲がりながら航行した。

本船は、右転しながら航行を続け、船長がガストーブのスイッチを入れて前を見たとき、概ね020°の船首方位及び原速力で、越ヶ浜半島西岸の浅礁に乗り揚げた。

2.1から、本船は、船橋当直中の船長が、概ね $354^{\circ}$ の針路及び約12knの速力として航行中、23時28分ごろ虎ヶ埼灯台から $184^{\circ}$  1,500m付近で、越ヶ浜半島と九島の間を航行して羽島に向く概ね $323^{\circ}$ の針路に転じた。越ヶ浜半島と九島の間を狭い水域を通過して、前方に羽島の島影を視認した後、船長が舵輪から左手を離した際に舵が右に取られたことにより、右転しながら同半島西岸に向けて航行し、本船は同半島西岸の浅礁に乗り揚げたものと考えられる。

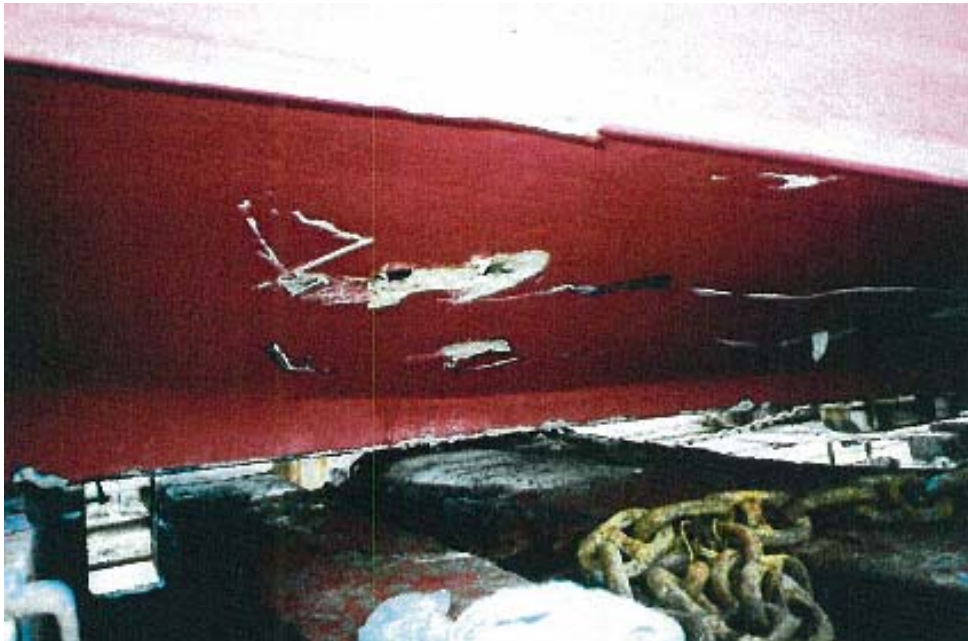
写真1 船底損傷状況

船長の口述及び損傷写真によれば、船底全般に破口及び擦過傷が生じ、また、プロペラ翼及び舵柱に曲損を生じた。
