船舶事故調査報告書

船種船名 モーターボート デスペラード

事故種類 衝突（防波堤）

発生日時 平成20年9月5日 20時00分ごろ

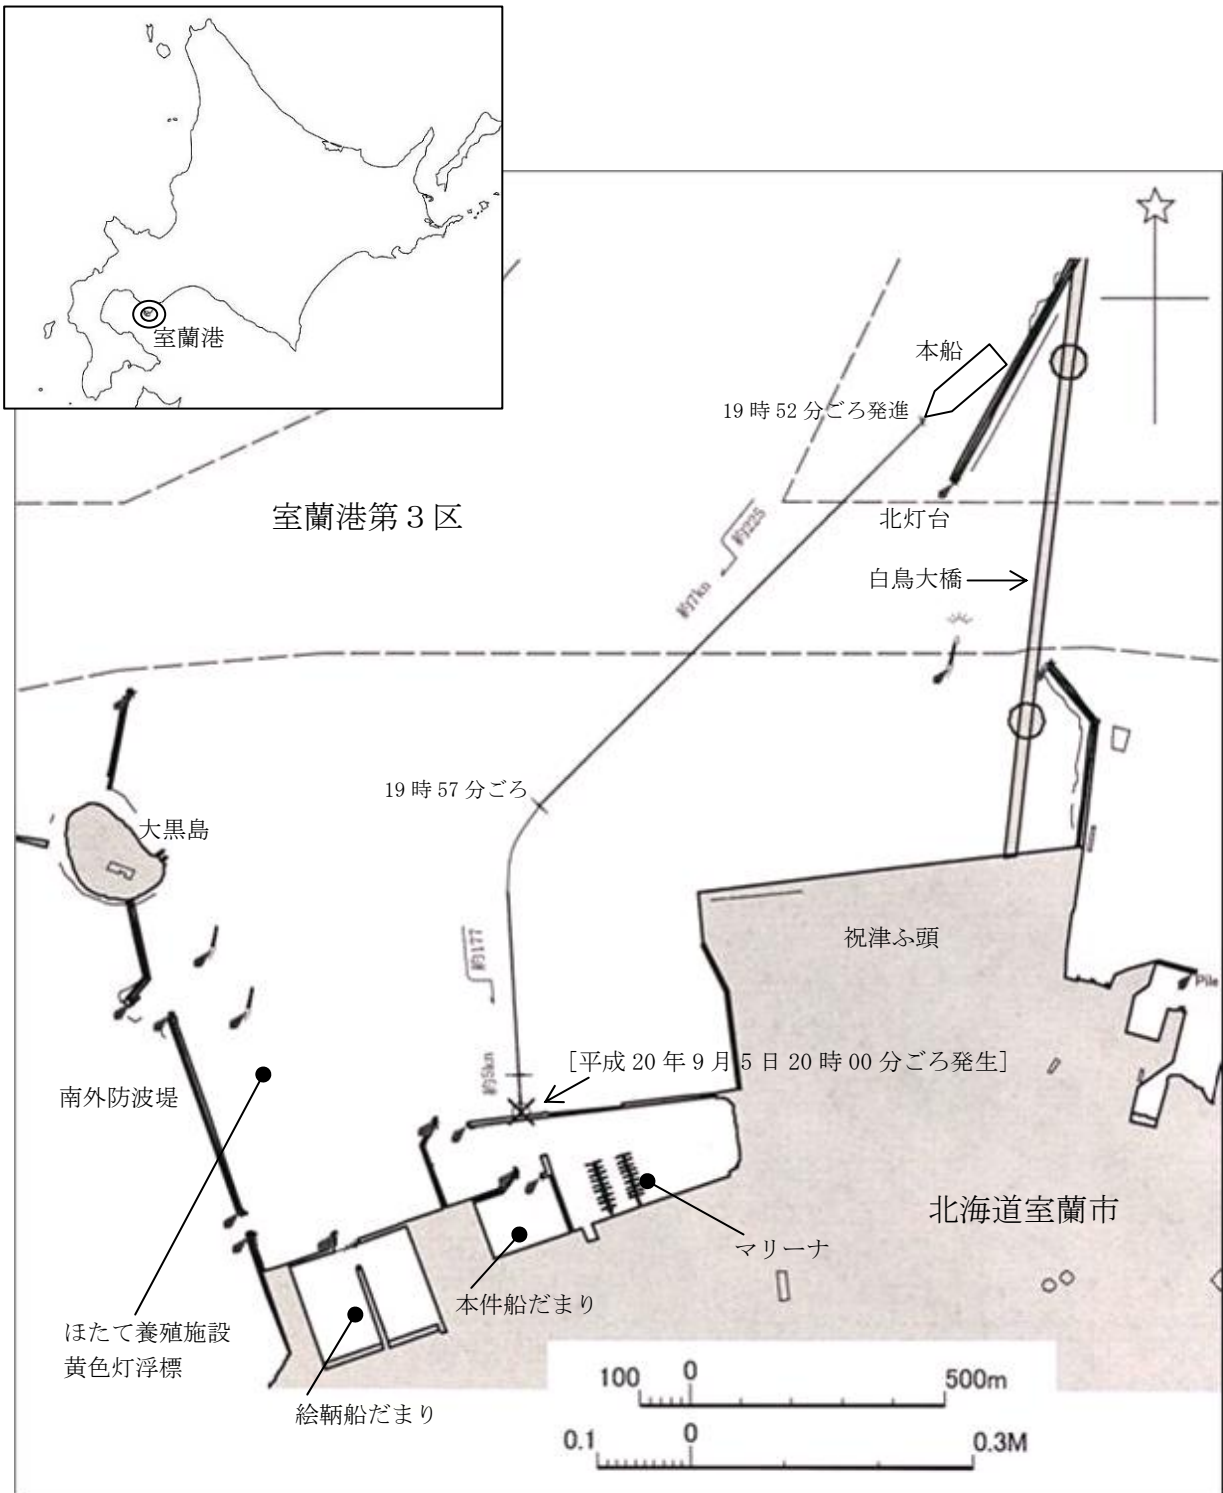
付図1 推定航行経路図

船長は、約225°の針路、約7knの速力で航行し、19時57分ごろ北灯台から232°1,100m付近で左舷船首方に内側入口の緑灯及び紅灯を視認し、両灯火の中央に向けて変針すれば外側入口に向かうことになると判断し、左転して約177°の針路とした。

船長は、外側入口に接近したと感じ、約5knに減速して航行を続け、外側東防波堤に衝突した。

2.1、2.3及び3.1.1から、本船は、約177°に向首し、外側東防波堤の西端から120m付近にほぼ直角に衝突したものと考えられる。

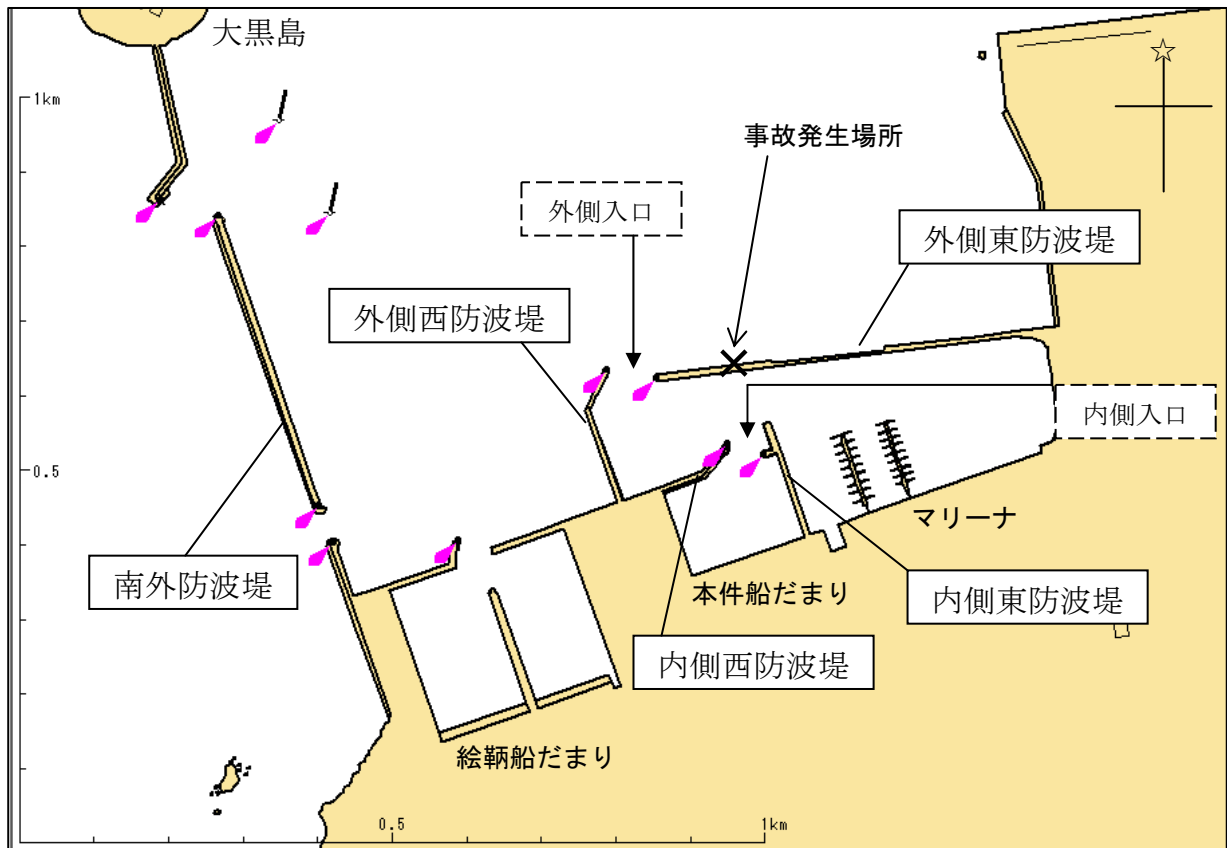
付図2 本件船だまり周辺図

本件船だまりは、その東側岸壁から北方に約160m延びる防波堤（以下「内側東防波堤」という。）と西側岸壁から東方に約120m延びる防波堤（以下「内側西防波堤」という。）に囲まれ、両防波堤間が北方に開く内側入口となっており、内側東防波堤北端には緑光標識灯（以下「緑灯」という。）が、内側西防波堤東端には紅光標識灯（以下「紅灯」という。）が設置されている。

さらに、内側入口の北西方約200mには、祝津^{しゆくづ}ふ頭西側岸壁から西方に約550m延びる防波堤（以下「外側東防波堤」という。）と絵鞆船だまり東側岸壁から北方に約200m延びる防波堤（以下「外側西防波堤」という。）とによって、北方に開くマリーナ及び本件船だまりの外側入口が形成され、外側東防波堤西端には緑灯が、外側西防波堤東端には紅灯が設置されている。

2.7.1(2)及び2.8.2から、本事故当時、外側東防波堤の海面上高さは約1.9mで、本件船だまり北方沖から見ると、外側東防波堤上に内側入口の標識灯が視認できたものと考えられる。

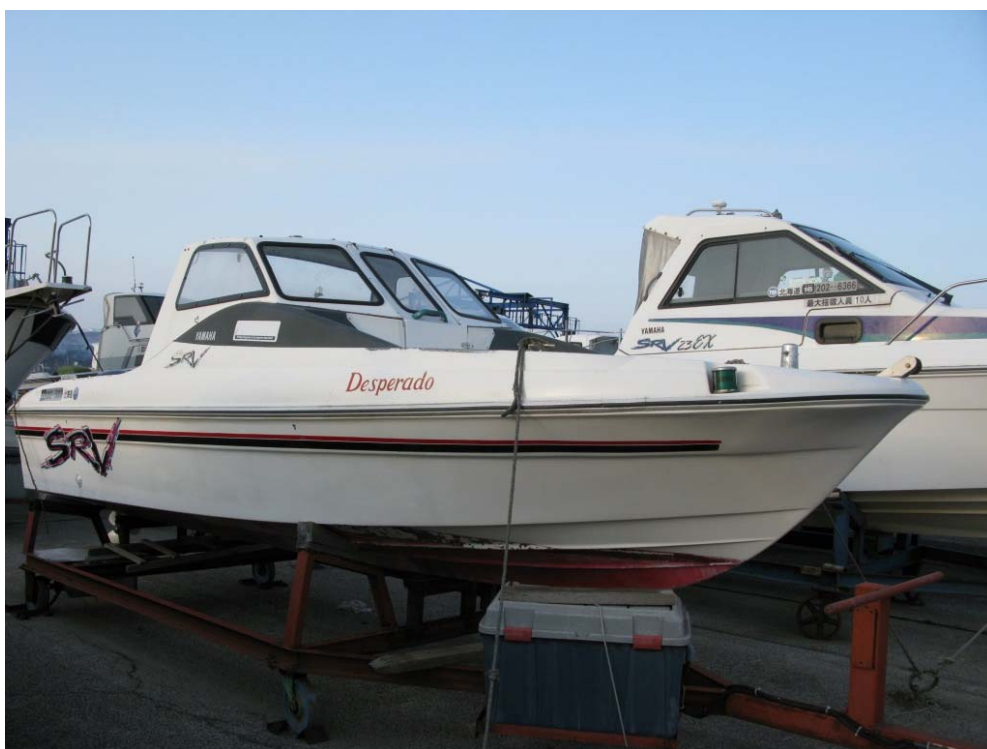
写真1 本船の状況

同船は、船長が重傷を、同乗者2人が軽傷を負い、船首部外板にき裂及び凹損が生じた。

船首部外板にき裂及び凹損が生じた。

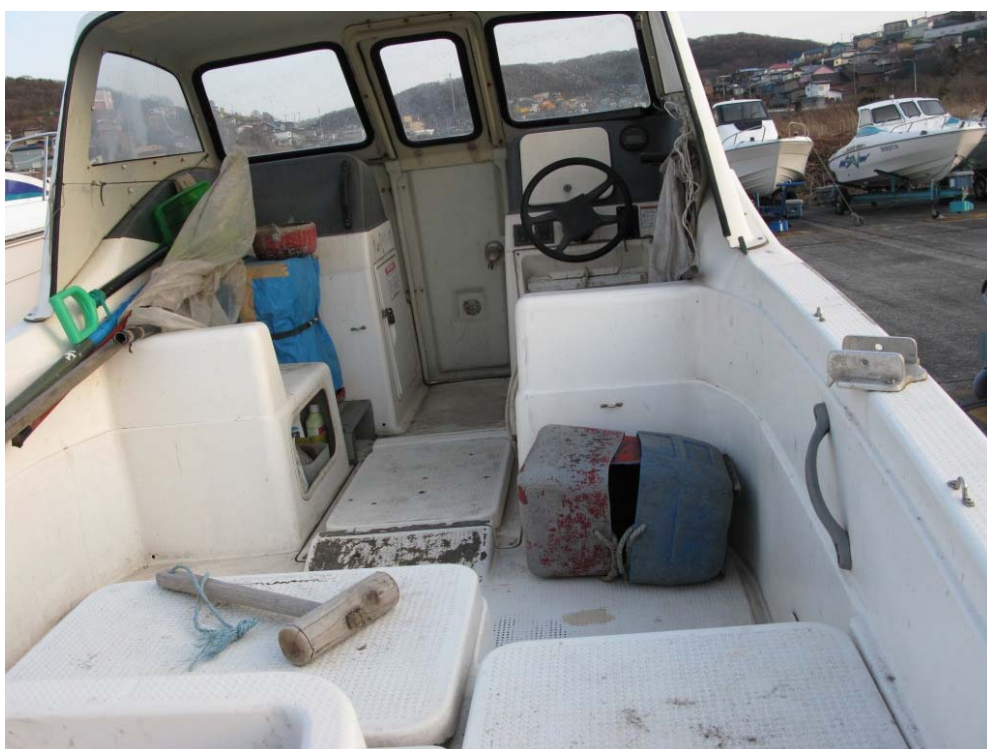
写真2 操縦席の状況

船長は、げん灯1対及び白色全周灯1個を点灯し、操舵室右舷側の操縦席に腰掛けると前方が見難いことから、操縦席の前に立ち、いつものように操舵室屋根の開口部から顔を出して操船にあたり、大黒島南方の南外防波堤付近に設置されたほたて養殖施設の黄色灯浮標に向く約225°に針路を定め、機関回転数毎分（rpm）約4,000とし、約7ノット（kn）の速力（対地速力、以下同じ。）で航行した。

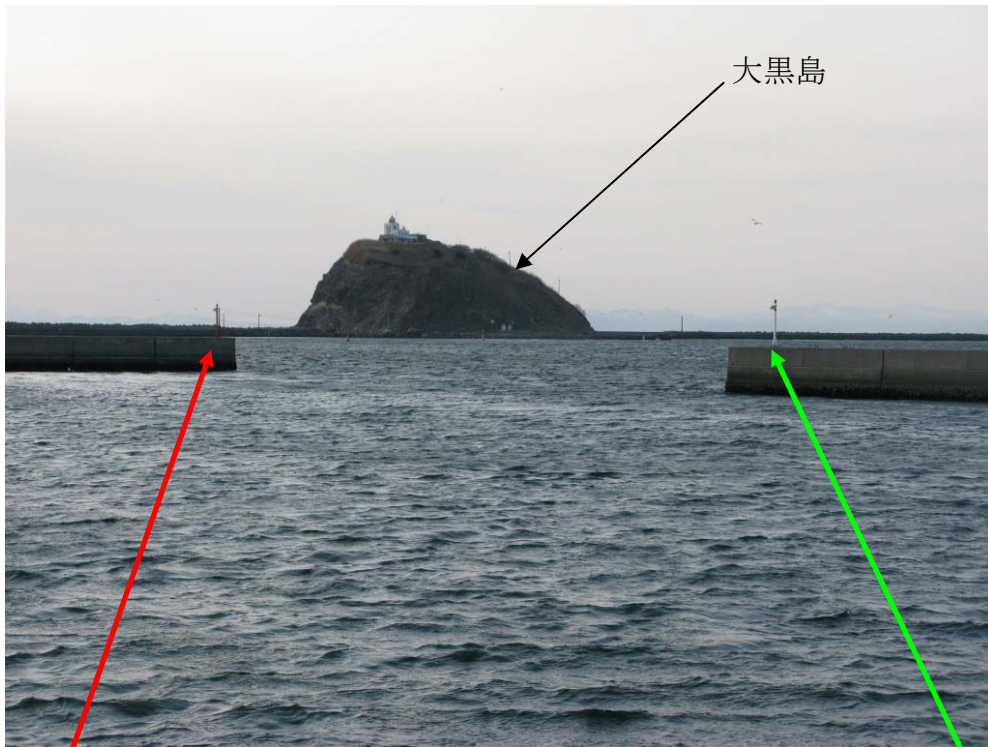
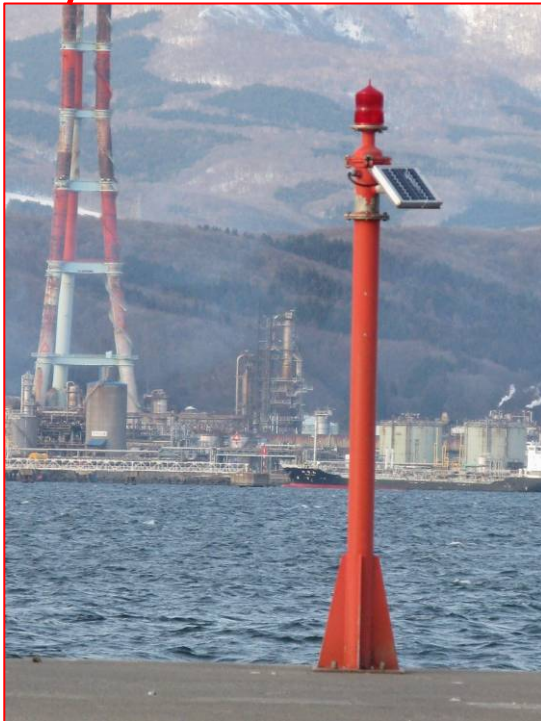
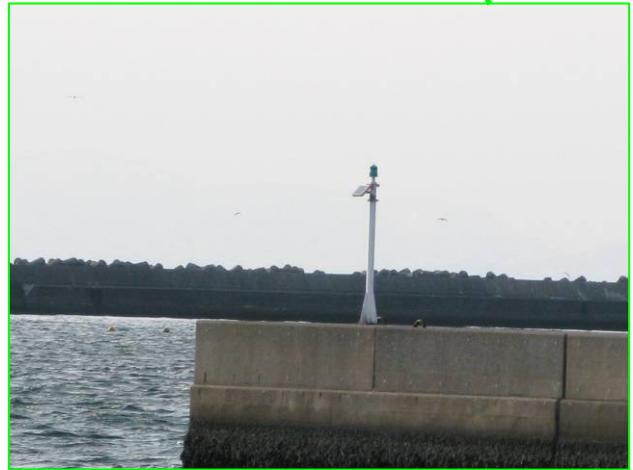
写真3 外側入口の状況

外側入口の標識灯は、その背後の民家の灯火や街灯により、肉眼では視認し難い状況であった可能性があると考えられる。

(本件船だまりから北西方を望む)

外側西防波堤標識灯（紅灯）

外側東防波堤標識灯（緑灯）

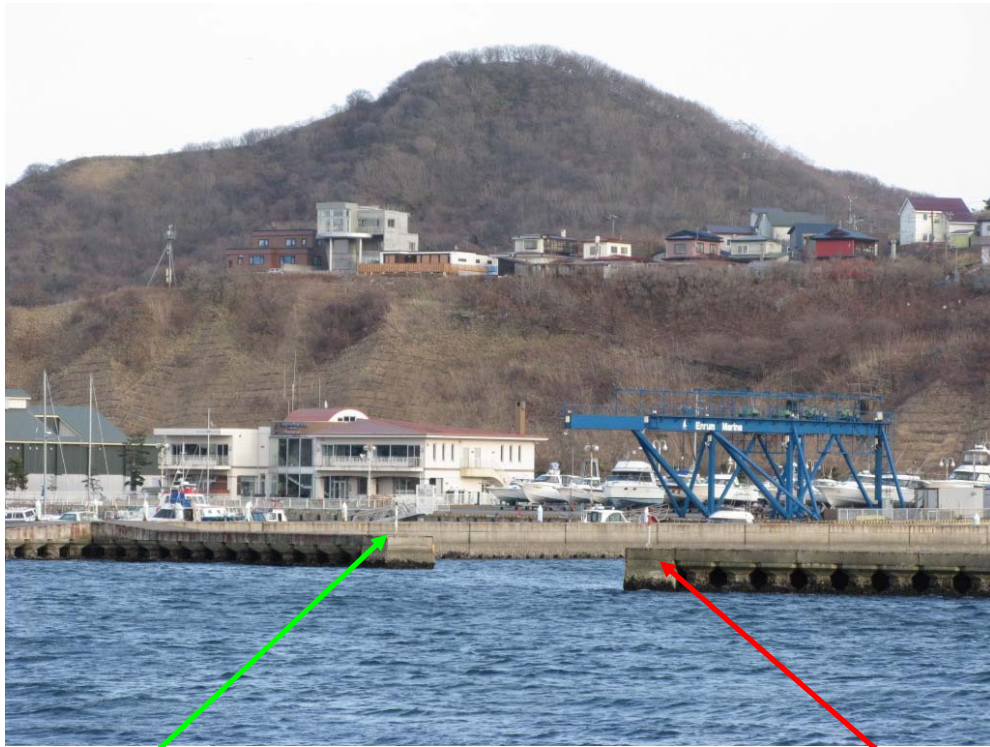
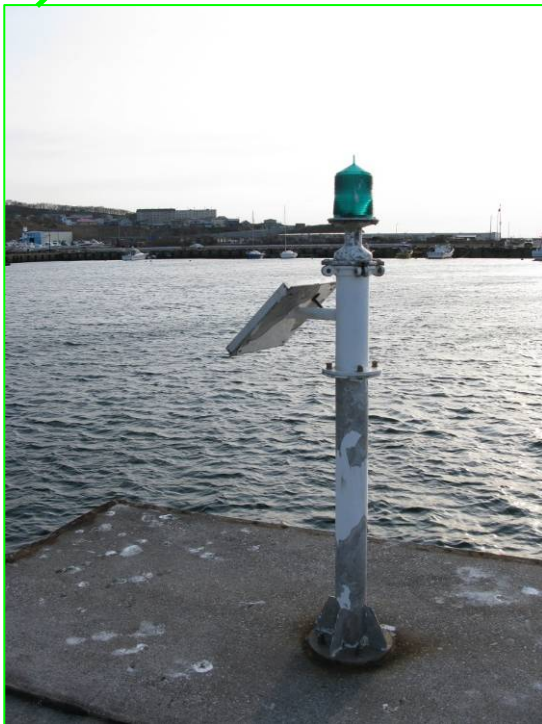
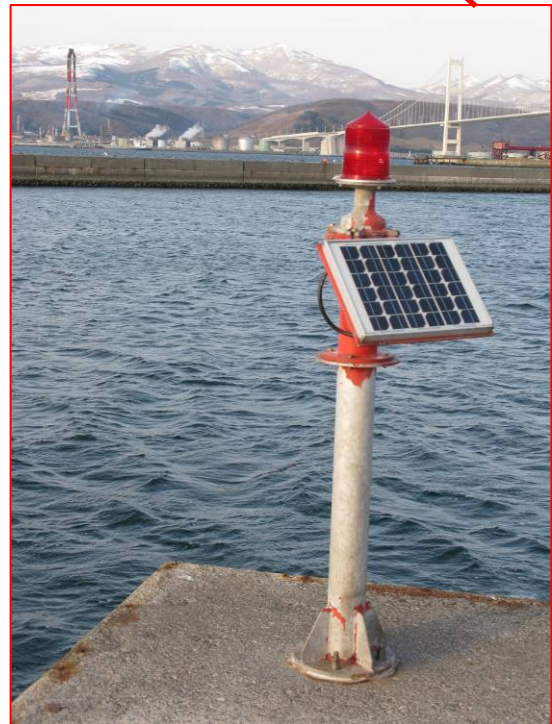
写真4 内側入口の状況

船長は、内側入口の標識灯を視認した際、双眼鏡を使用するなどして周囲の灯火の状況を確認しなかったため、外側入口の標識灯を視認できなかったこと、及び両入口の標識灯について灯色以外の点灯周期等の灯質に違いがあることを知らなかつたことにより、視認した内側入口の標識灯を外側入口の標識灯と誤認したものと考えられる。

(外側西防波堤から南東方を望む)

内側東防波堤標識灯（緑灯）

内側西防波堤標識灯（紅灯）
