船舶事故調査報告書

船種船名 旅客フェリー フェリー美咲
船舶番号 120824
総トン数 210トン

事故種類 衝突（防波堤）
発生日時 平成20年7月7日 10時39分ごろ
発生場所 長崎県佐世保市宇久島平漁港
平港沖防波堤灯台から真方位050° 30m付近
(概位 北緯33° 15.3′ 東経129° 08.0′)

平成21年9月3日

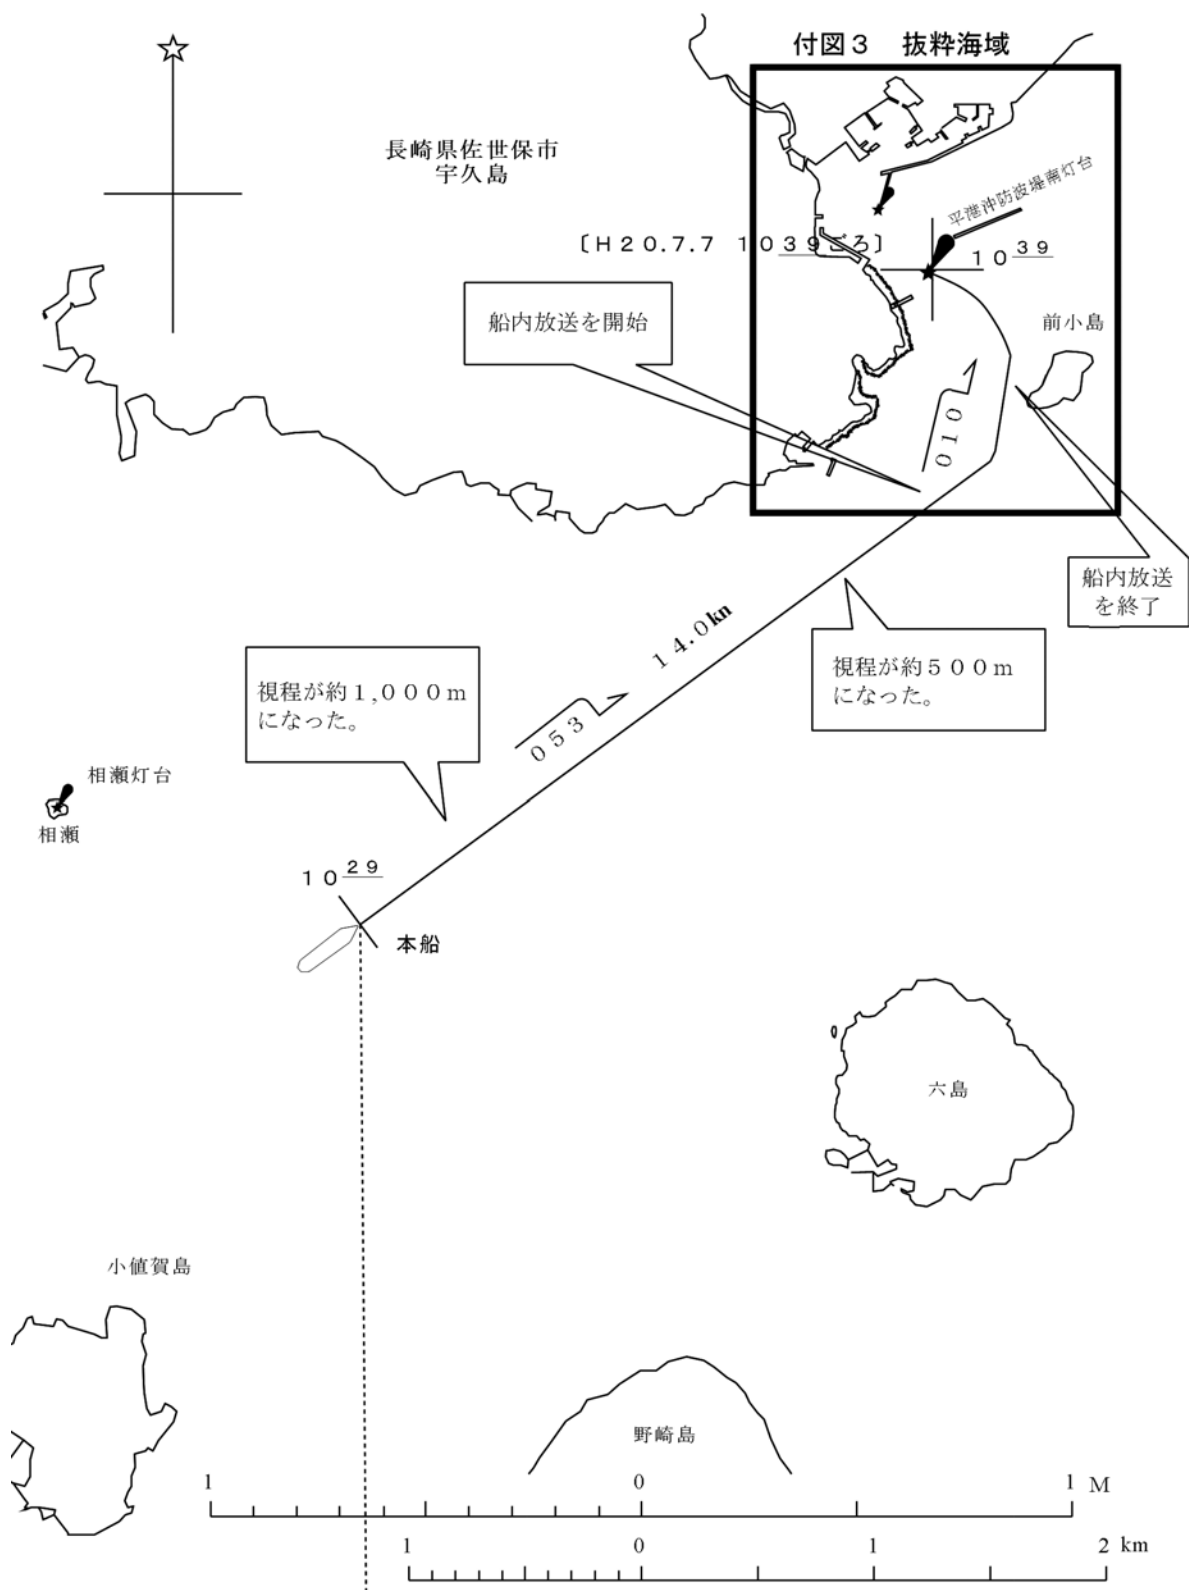
付図2 推定航行経路図

2.1から、本船は、10時29分ごろ相瀬灯台から $111^{\circ}1,400$ m付近で、針路約 053° 速力約14knとし、その後、針路を約 010° に転じて減速しながら航行して速力約12knとなり、更に減速して西口に向け、左舵をとったが、左回頭しながら防波堤に衝突したものと考えられる。

2.1から、約 276° の針路、約6knの速力で、防波堤に約 65° の角度で衝突したものと考えられる。

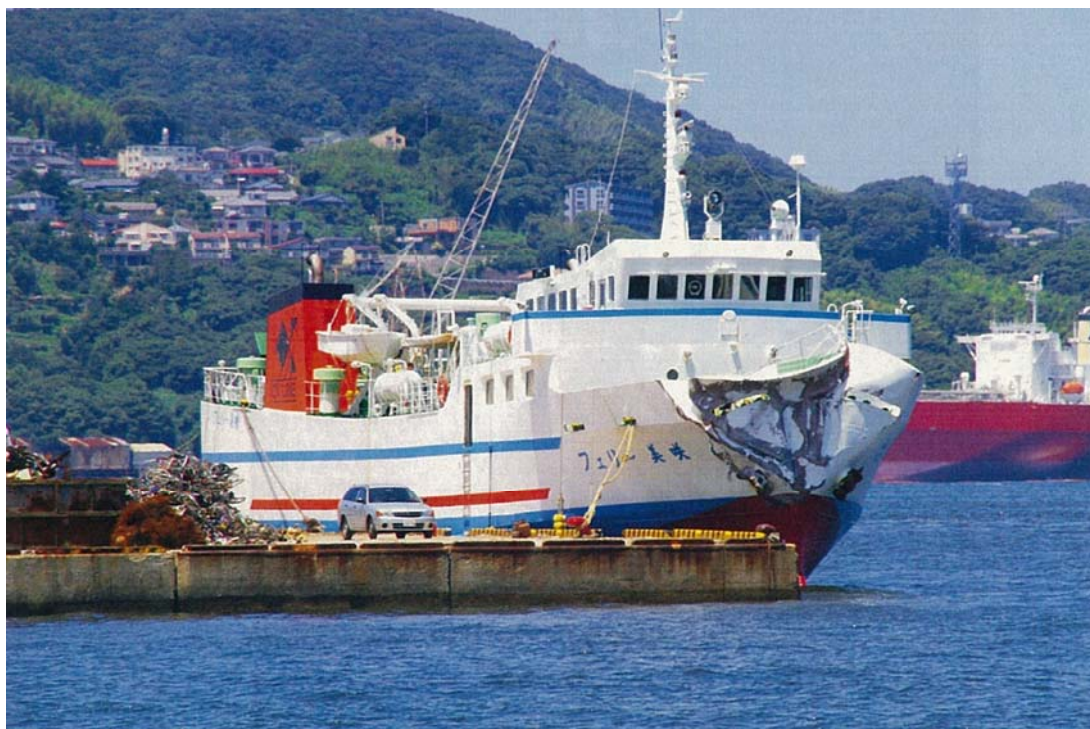
写真1 本船衝突後の全景

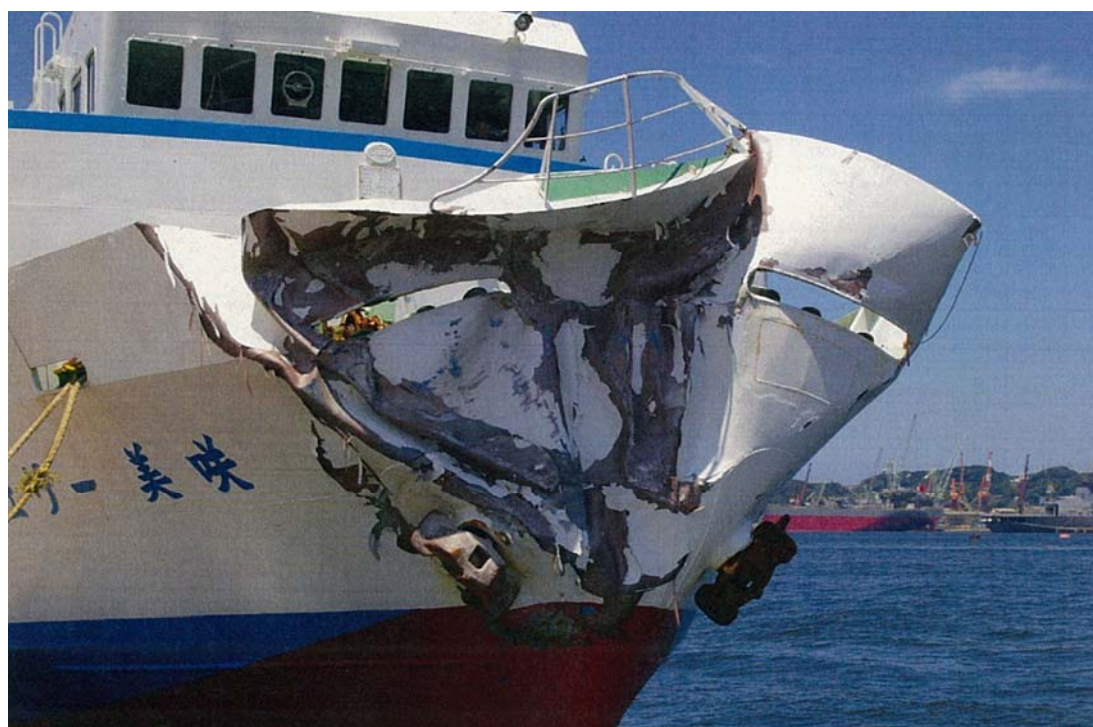
船長A及び航海士Aの口述並びに損傷写真によれば、船首部上部に破口を伴う圧壊、球状船首に凹損が生じた。

写真2 船首部上部の圧壊状況

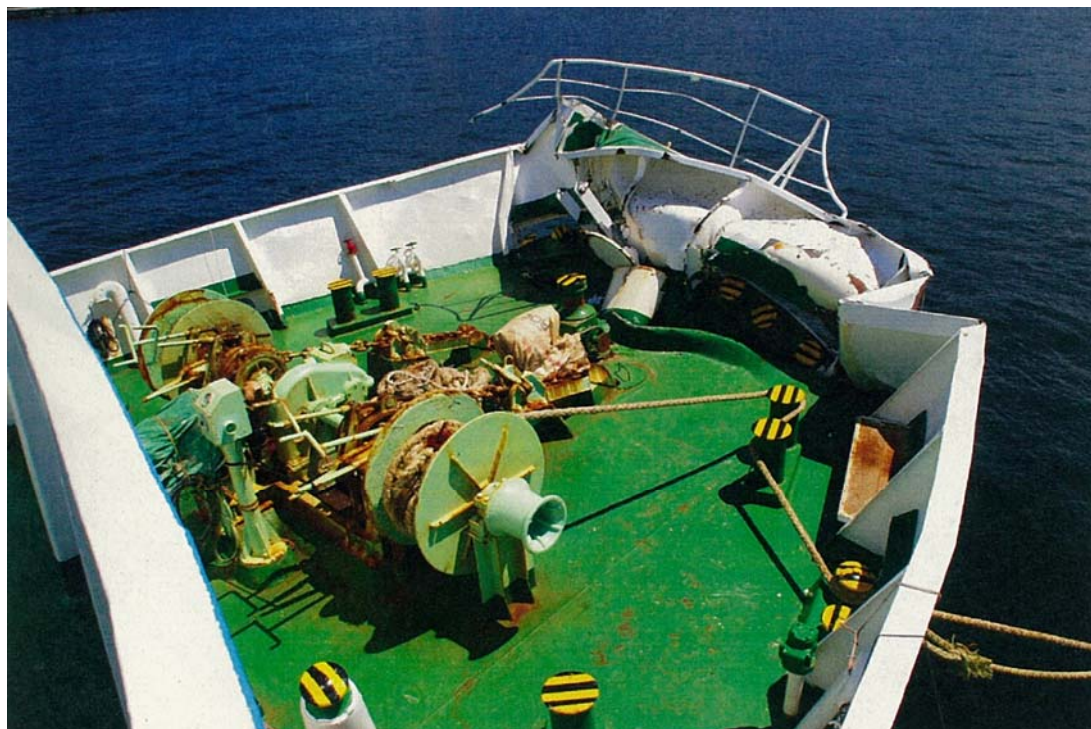
写真3 船首部上部の圧壊状況（拡大）

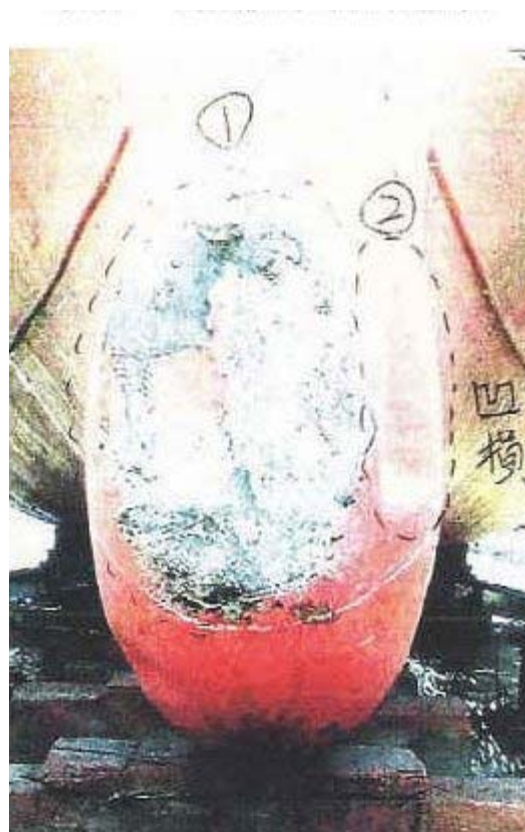
写真4 球状船首の圧壊状況

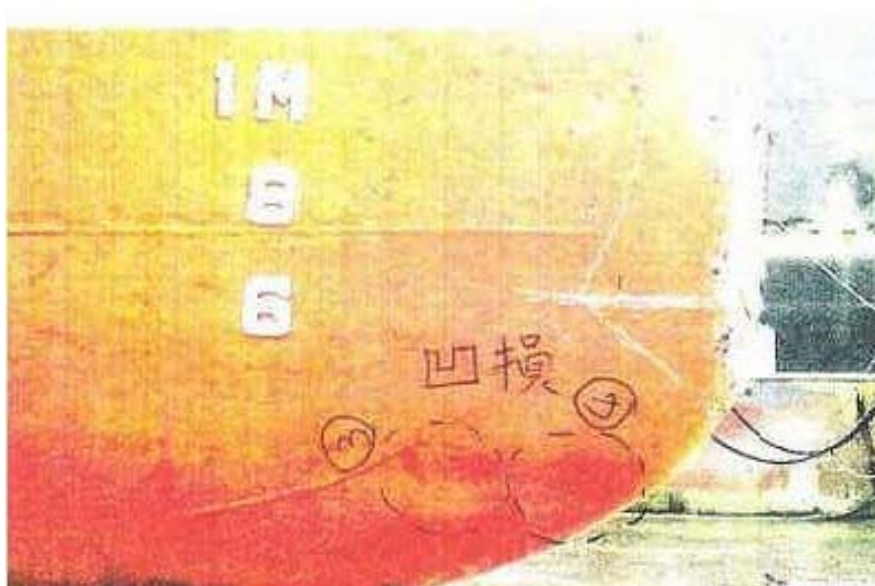
写真5 球状船首下部の損傷状況

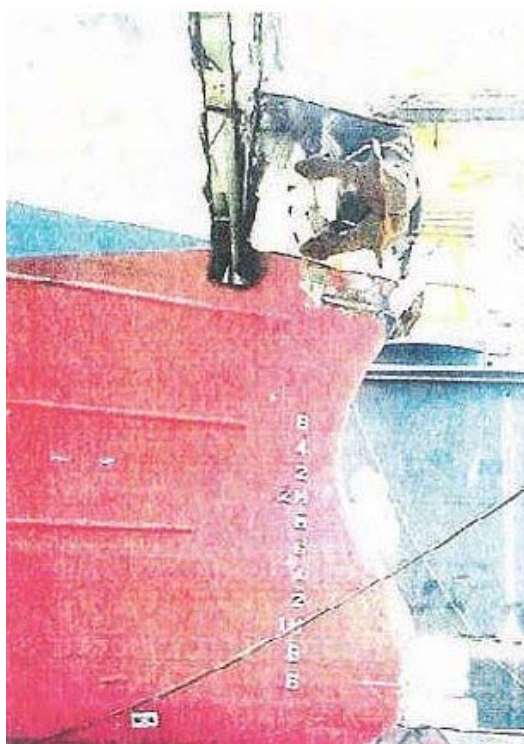
写真6 船首部全体の損傷状況
