船舶事故調査報告書

船種船名 貨物船 天神丸

事故種類 乗揚

発生日時 平成20年8月2日 13時30分ごろ

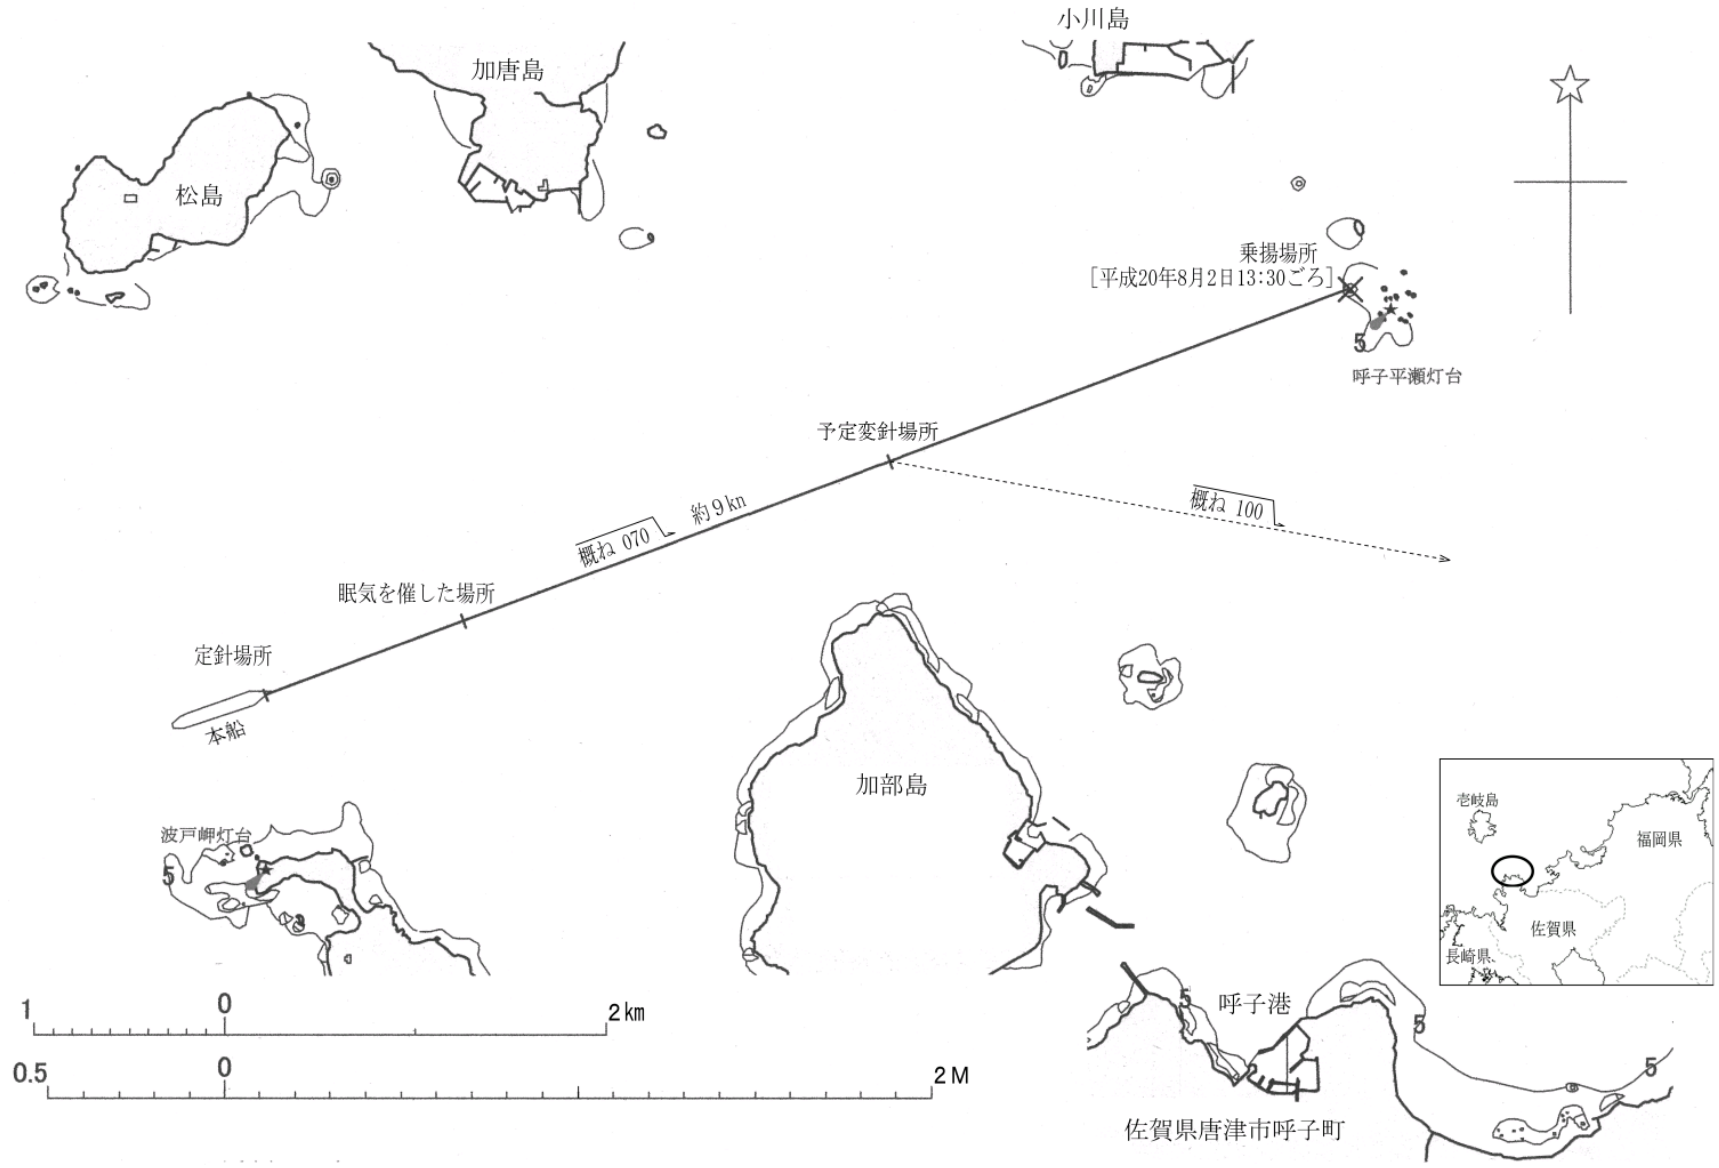
付図1 推定航行経路図

本船は、平瀬南方沖に向けて概ね100°に変針する予定であった呼子平瀬灯台から253°1.5M付近を通過して航行を続け、平瀬西方の浅所に乗り揚げた。

本事故の発生日時は、平成20年8月2日13時30分ごろで、発生場所は、呼子平瀬灯台から294°250m付近の浅所であった。
