# 船舶事故調査報告書

船種 船名 漁船 姫百合丸

船種 船名 漁船 夏波

事件種類 衝突

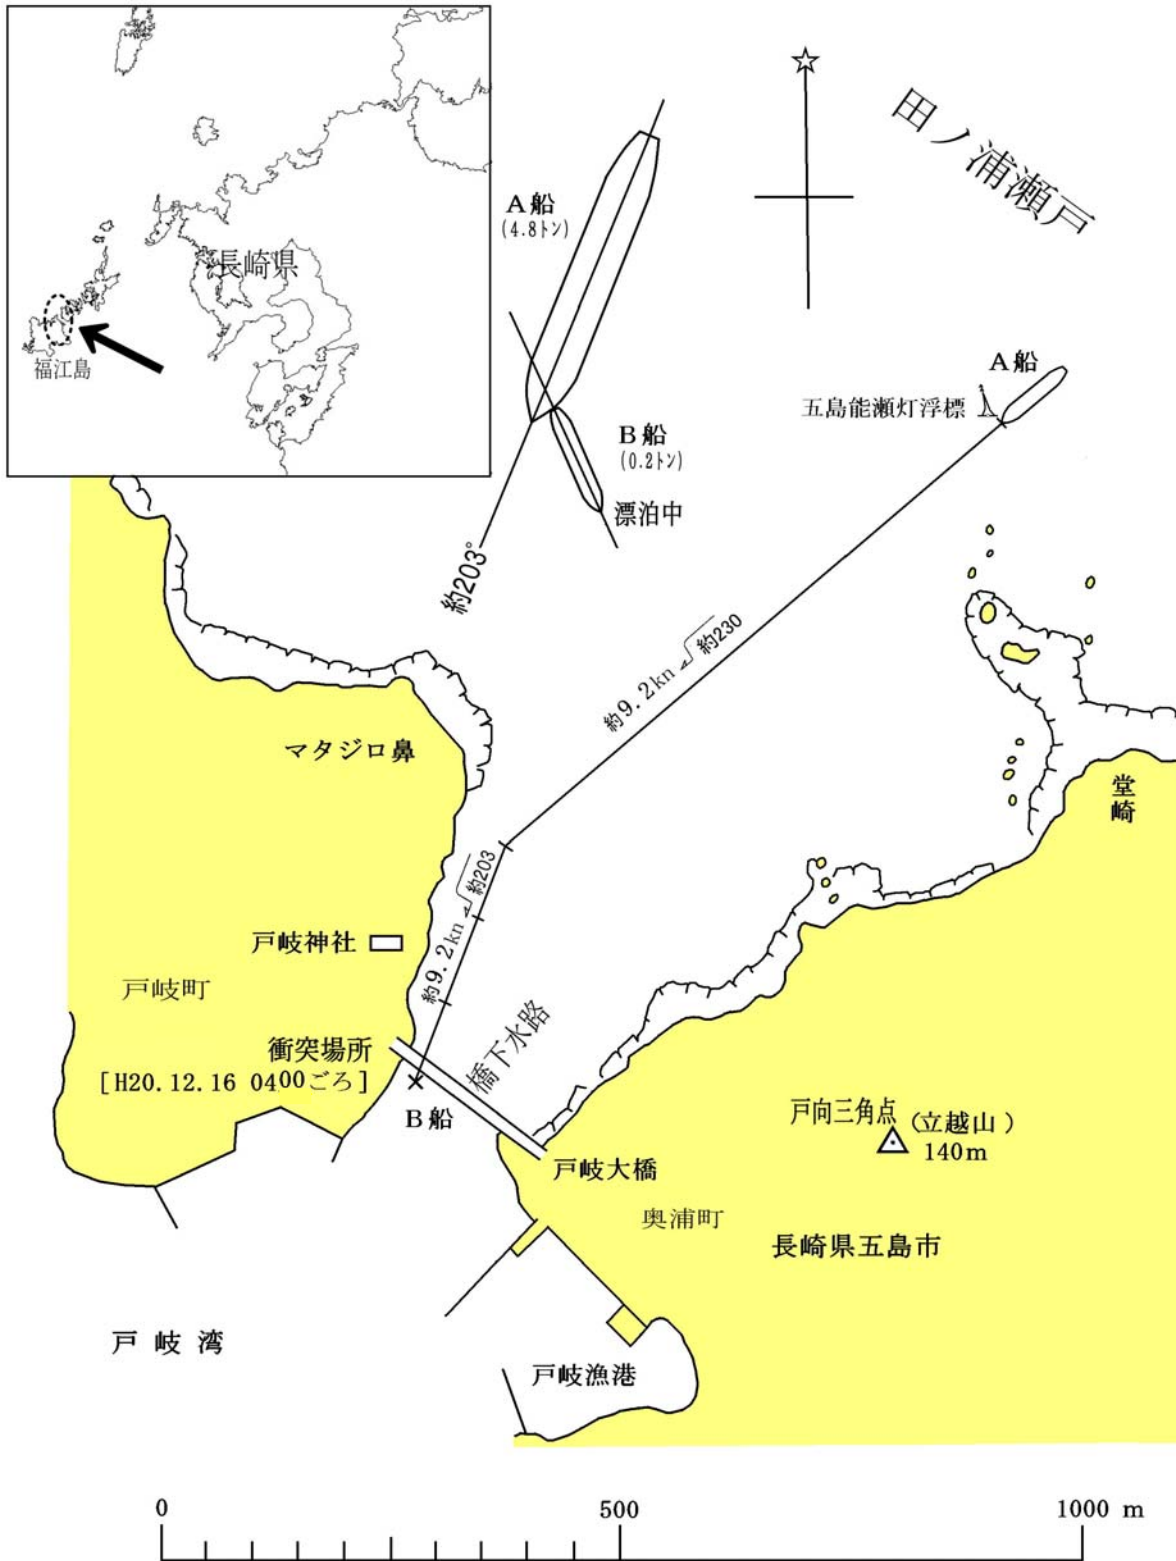
付図1 推定航行経路図

- (1) A船は、03時40分ごろ漁場を発進し、五島市五島能瀬灯浮標付近で針路を約230°に定め、約9.2knの速力で航行し、03時59分ごろ戸岐大橋の手前で、針路を約203°に転じ、橋下水路の西岸から約20m離れて航行した。
- (2) B船は、03時00分ごろ五島市戸岐町の戸岐大橋から約400m南方の地先海面を出発し、戸岐大橋付近海域で移動しながらいか釣りをを行い、03時50分ごろ同橋南側約10mの本件衝突場所付近に移動し、漂泊していか釣りを行っていた。
- (3) 戸岐大橋に向けて南西進中のA船と、戸岐大橋の南側で漂泊していか釣り中のB船とが衝突した。

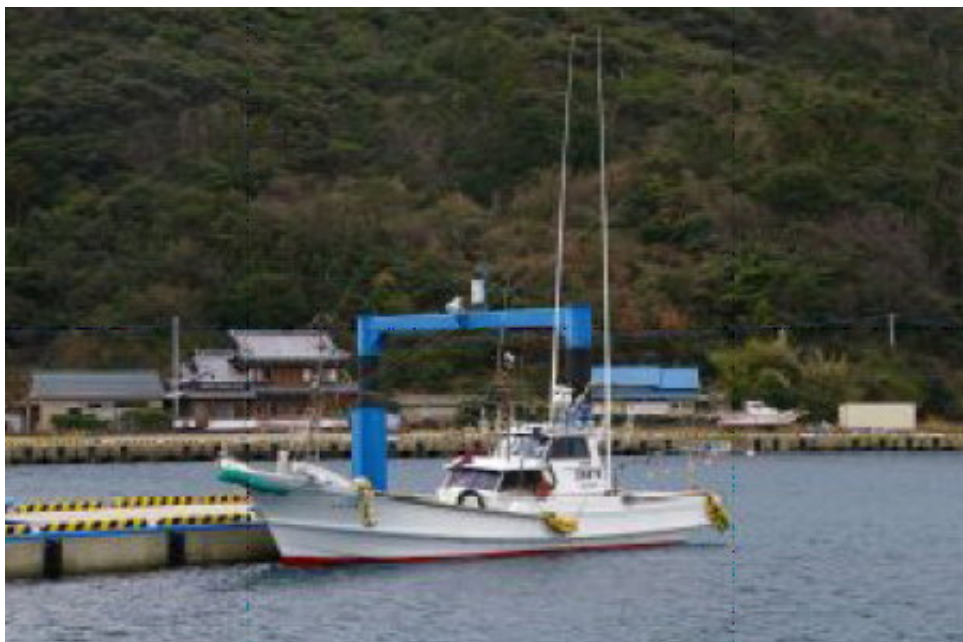
写真1 A船の状況

左舷船首部に擦過傷が生じた。

船体中央よりやや後方に操舵室が配置され、操舵室後部両舷には竿が直立に設置されていた。

操舵室内には、舵輪、オートパイロット、主機操縦ハンドル、レーダー、GPSプロッター、魚群探知機、無線方向探知器及び漁業用無線機が装備されていた。

船長Aの口述によれば、船体及び機器類には、不具合又は故障はなく、9.2knの航走時では船首浮上による死角は生じない。

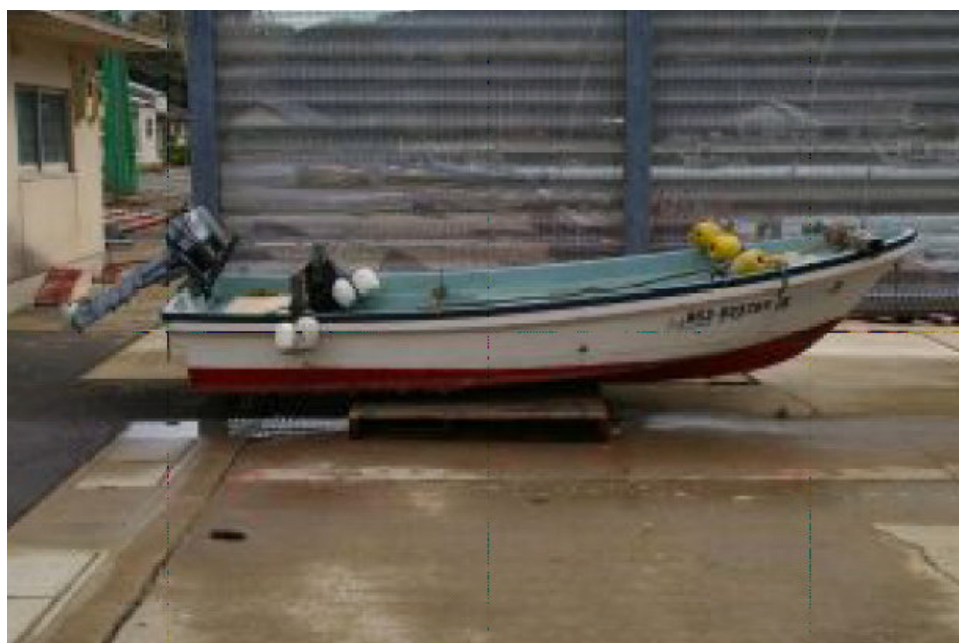
写真2 B船の状況

船外機が損壊した。

船外機を備えた和船型モーターボートで、音響信号装置、その他機器類は装備されていなかった。

船長Bの口述によれば、船外機は、始動ロープを引けば、すぐに始動できた。

2.1及び2.5.3(2)から、B船は、夜間に航行又は漂泊する場合、海上衝突予防法に定める灯火を表示することができるよう、小型漁船安全規則に定めるマスト灯及び舷灯一対を備え付ける必要があったが、これらを備え付けていなかったものと考えられる。

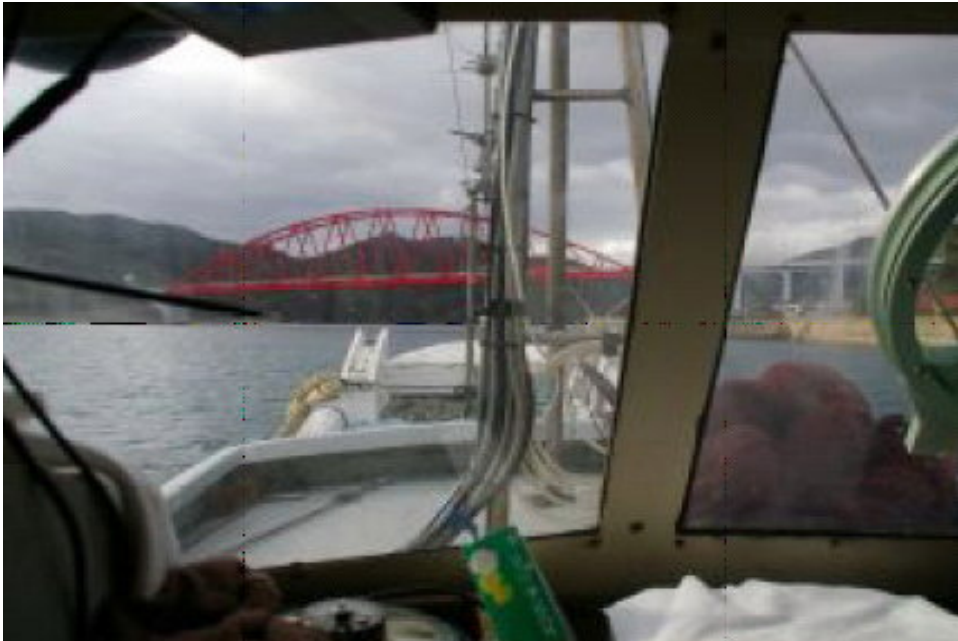
写真3 戸岐大橋

戸岐大橋は、五島市奥浦町と同市戸岐町とをつなぐ幅約10mのアーチ橋で、西側にゆくほど橋桁が高くなっており、アーチ部分の構造材に道路照明灯が設置されている。

船長Aの口述によれば、戸岐大橋は、夜間、水銀灯が道路を照らしており、その光が海の方に漏れて海面にまで達し、周囲は明るい状況であった。

2.1及び2.7から、夜間、戸岐大橋付近は、同橋のアーチ部分の構造材に設置されている道路照明灯の漏れ光<sup>\*4</sup>が海面にまで達し、これを前方に見て航行するとグレア<sup>\*5</sup>等を生じる状況であったものと考えられる。

発生に関与した可能性があると考えられる。したがって、戸岐大橋付近海域においては、船の灯火を視認することが困難な夜間、釣り等を自粛すべきであると考えられる。

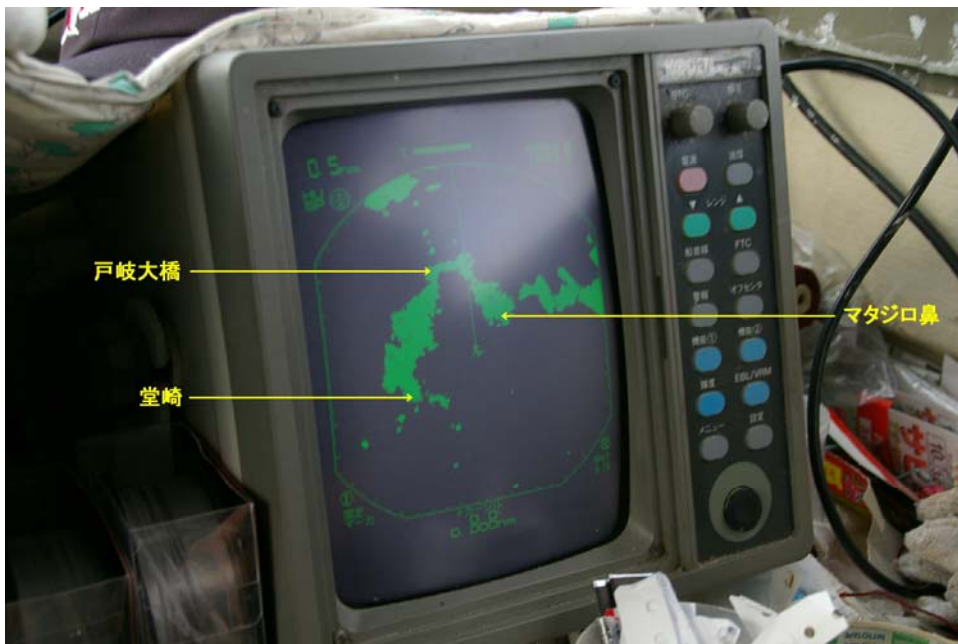
写真4 戸岐大橋のレーダー映像

A船に装備されていたレーダーを0.5Mレンジで作動させ、衝突時とほぼ同じコースで戸岐大橋に向けて航行している時のレーダー映像から同橋の幅を読み取ると、約50mであった。

船長Aの口述によれば、船長Aは、ふだんから橋下水路を通航する際、戸岐大橋のレーダー映像により、同橋の向こう側40～50mにわたって他船が探知できない状況であることを知っていた。

したがって、戸岐大橋の南側約10mに位置していたB船は、単独の映像として判別できない。

一方、同大橋のレーダー映像は、輝点の大きさ、電波の反射経路等の要因から、約50mの幅で表示されていた。

このことから、同大橋付近の船舶は、同大橋から約50m以遠に所在する場合でなければ、そのレーダー映像が同大橋の映像にマスキング<sup>\*3</sup>されてレーダー画面において判別できなかったものと考えられる。
