## 船舶事故調査報告書

平成21年9月3日  
 運輸安全委員会（海事専門部会）議決  
 委員 横山 鐵 男（部会長）  
 委員 山本 哲 也  
 委員 根本 美 奈

事故種類	乗組員負傷
発生日時	平成21年1月5日 22時50分ごろ
発生場所	岩手県普代村東方沖 陸中黒埼灯台から真方位082° 16.3海里付近 (概位 北緯40° 03.0′ 東経142° 17.0′)
事故調査の経過	平成21年1月15日、本事故の調査を担当する主管調査官（仙台事務所）ほか2人の地方事故調査官を指名した。 原因関係者から意見聴取を行った。
事実情報 船種船名、総トン数 船舶番号、船舶所有者等 L×B×D、船質 機関、出力、進水等	漁船 第一 <sup>とよとみ</sup> 豊富丸（A船）、75トン 130693、堀合漁業株式会社 32.87m×6.50m×2.75m、鋼 ディーゼル機関、698kW、昭和54年9月30日
乗組員等に関する情報	船長A 男性 46歳 四級海技士（航海） 免許年月日 昭和60年4月19日 免状交付日 平成16年7月12日 （平成22年4月18日まで有効） 本船経験年数 約20年 健康状態：良好 甲板員A 男性 40歳 海技免状・操縦免許証 なし 本船経験年数 約3年 健康状態：良好
死傷者等	負傷 1人（甲板員A：右手第5指壊死）
損傷	なし
事故の経過	A船は、漁ろう長を兼任する船長Aほか8人が乗り組み、同型のB船とともに、平成21年1月5日03時00分ごろ岩手県宮古市宮古港を出港し、22時45分ごろ同県普代村黒埼の東方海域において、操舵室に船長Aが、船尾甲板に甲板員Aを含む8人の乗組員が配置につき、針路180°、速力約3ノット（kn）（対地速力）で航行しながら、網船として4回目の投網作業を開始した。 A船は、左舷船尾方約30mに接近したB船から投げ綱が渡され、順次、漁網の左側袖股綱と連結するために送られてきたB船の手綱（以下「手綱」という。）まで巻き取った。甲板員Aは、一端を船体に係止した直径18mmの合成繊維索ストッパーを手綱にとり、船尾方を向いて両手でストッパー端を保持し、他のA船乗組員が左側袖股綱と手綱とを連結する

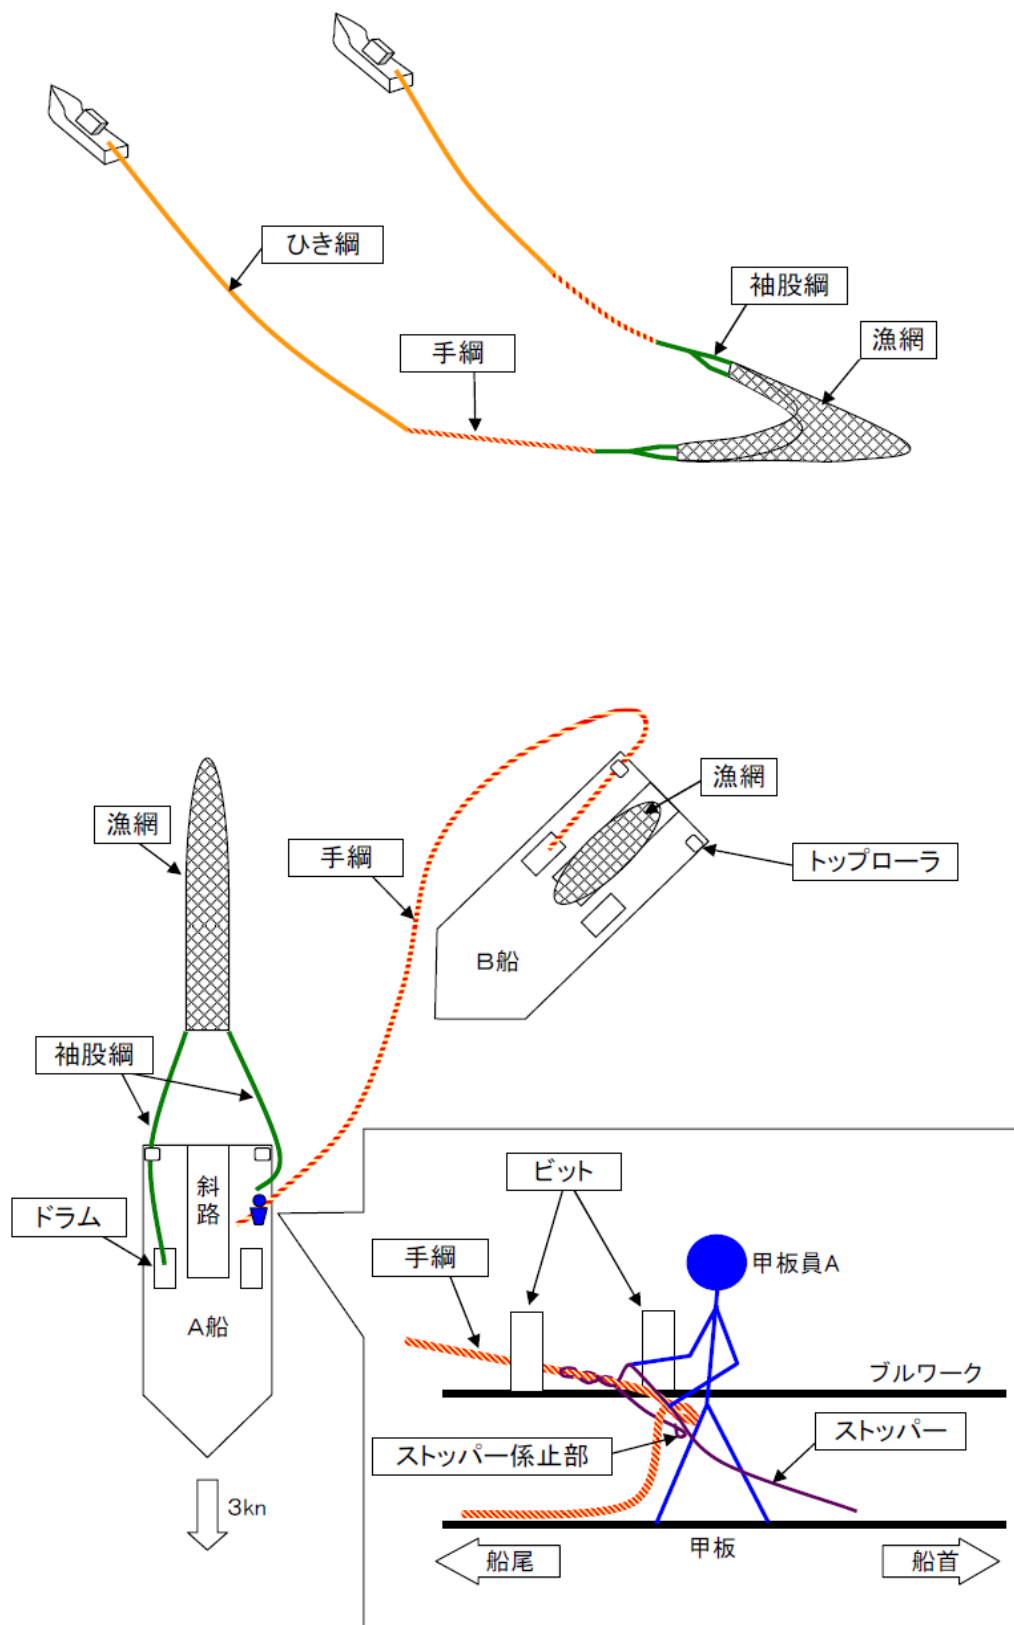
付図1 2そうびき沖合底びき網漁における投網時の概略図及び事故発生状況図

<p>のを待っていたところ、手綱が急に緊張し、左舷側に引き寄せられ、右手第5指が左舷船尾ブルワークトップに設置されたビットと手綱との間に挟まれた。操舵室にいて事故に気付いた船長Aは、船舶所有者に連絡するとともに海上保安部への通報を依頼し、宮古港に緊急入港させた。甲板員Aは救急車によって病院に搬送された。</p> <p>(付図1参照)</p>								
気象・海象	<p>気象：天気 晴れ、風向 北西、風力 3、視界 良好</p> <p>海象：海潮流 約2knの南流、うねり 方向北北東・波高約2.5m・周期約13秒</p>								
その他の事項	<p>A船は、船尾に斜路が設けられ、斜路の両側に手綱とひき綱を巻き取るドラムが設置されていた。A船及びB船が、漁網2組、手綱とひき綱3組を使い回し、交互に網船となって2そうびき沖合底びき網漁を繰り返していた。手綱はワイヤーを合成繊維で包んだもので、直径4.6mm長さ約600mであった。(付図1参照)</p>								
分析

<table><tr> <td>乗組員等の関与</td> <td>あり</td> </tr><tr> <td>判明した事項の解析</td> <td> <p>A船が2そうびき沖合底びき網漁の網船として投網作業中、手綱にとったストッパーを保持していた甲板員Aの右手第5指がビットと手綱との間に挟まれたものと考えられる。</p> <p>甲板員Aは、AB両船が海潮流と波浪とにより不規則に動揺して手綱が急激に緊張したため、態勢を整える間もなく左舷側に引き寄せられ、右手第5指がビットと手綱との間に挟まれた可能性があると考えられる。</p> </td> </tr></table>
