# 船舶事故調査報告書

船種 船名 漁船 第七日光丸  
漁船登録番号 MG2-5428  
総トン数 19トン

事故種類 転覆  
発生日時 平成20年9月2日 03時00分ごろ  
発生場所 北海道襟裳岬南南東方沖  
襟裳岬灯台から真方位164° 38.5海里付近  
(概位 北緯41° 19.6' 東経143° 29.4')

平成21年10月15日  
運輸安全委員会(海事専門部会)議決  
委員 横山 鐵 男(部会長)  
委員 山本 哲也  
委員 根本 美奈

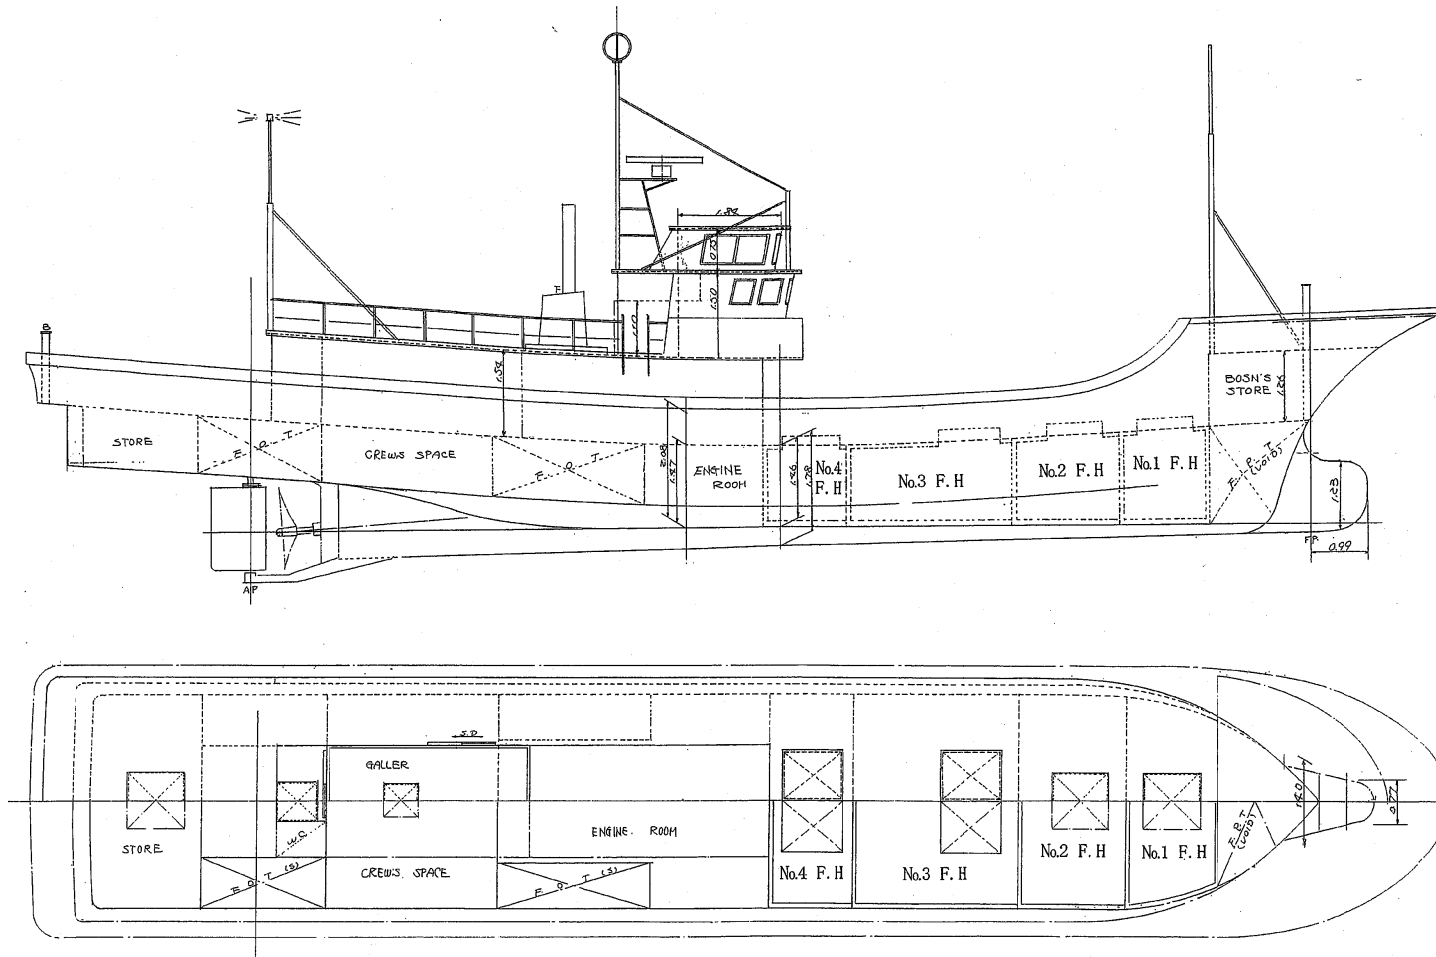
付図2 一般配置図

本船は、甲板上の、船体中央部に操舵室、その後方に船員室、船尾部に網置き場及び操舵室前方に前部甲板が、甲板下には、船首側から順に、フォアピークタンク、1 番から 4 番の各魚倉、機関室、船員室が、それぞれ配置されていた。

1 番から 4 番の各魚倉のうち、3 番及び 4 番魚倉は、中央部で左右に区切られており、1 番魚倉は氷倉で、漁獲物を、2 番魚倉に約 1.5 トン、3 番魚倉に左右各約 3 トン、4 番魚倉に左右各約 1.5 トン収納でき、各魚倉のハッチコーミングは甲板上の高さが約 30 cm で、前部甲板全体に甲板上の高さ約 40 cm に敷き板が敷き詰められていた。

漁労機器として、右舷船首部の甲板にゴム製のボールを突き合わせた油圧駆動式の V ロールラーが設置してあり、同ロールラーに挟まれて揚げられた網は、操舵室左舷側の送網管を通して船尾の網置き場へ運ばれるようになっていた。また、操舵室前部右舷側に長さ約 6.5 m の漁労用デリックブーム 1 基、及び網置き場に整反装置 1 式が設置されていた。

甲板の周囲に高さ約 85 cm のブルワークが設置され、その下部に高さ約 10 cm 長さ約 30 cm の放水口が、両舷に 7 箇所ずつ設けられており、同放水口の外側には船尾方を開放したカバーが取り付けられており、航行中、甲板上に浸入した海水が船外に排水されるようになっていた。

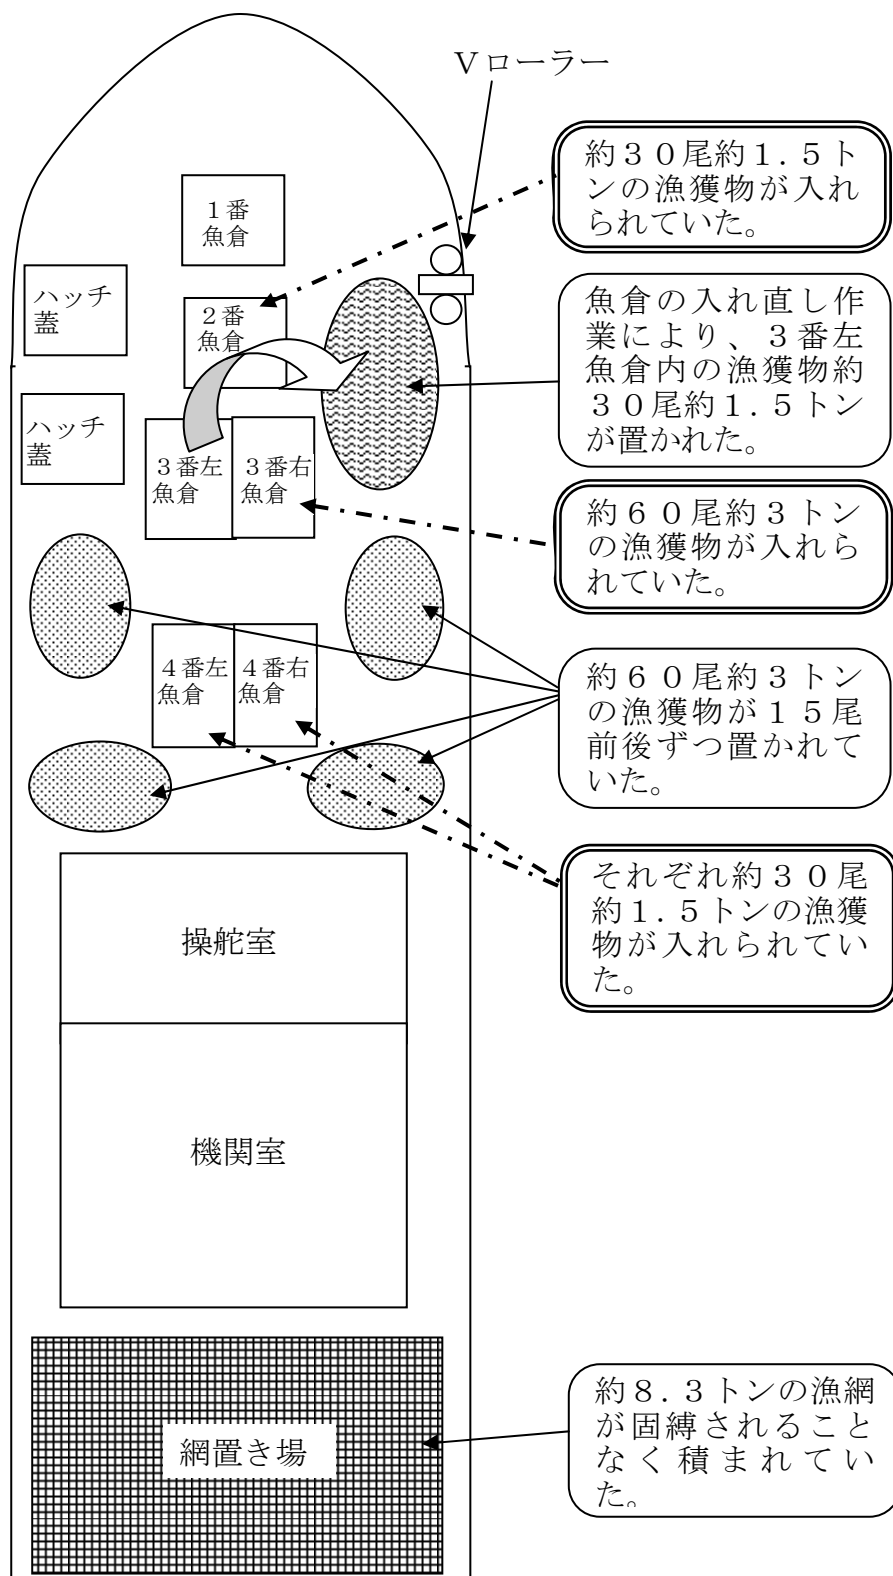
付図3 甲板積載状況等概略図

船長及び甲板長の口述によれば、漁場発進時、船幅一杯に櫓を組んだ船尾網置き場には、約8.3トンの大目流し網漁網が固縛されることなく積まれ、各魚倉には、2番に約30尾約1.5トン、3番右に約60尾約3トン、4番左及び4番右に各約30尾約1.5トンずつの漁獲物と水氷で一杯になっており、3番左魚倉には約30尾約1.5トンの漁獲物が入っていた。また、操舵室前の左右、3番及び4番魚倉間の左右の甲板上4箇所に、約60尾約3トンの漁獲物がそれぞれ15尾前後ずつ置かれていた。

その後、魚倉の入れ直し作業により、3番左魚倉内の漁獲物約30尾約1.5トンが、右舷船首部のVローラー付近の下の甲板に置かれた。

当時の喫水は、船首部が、バルバスバウの上部が水面に隠れるくらいで、船体中央部が、操舵室前が一番低いところにある放水口の下5cmくらいの状態であった。

本船は、水揚げ地に向けて漁獲物を整理しながら航行中、魚倉の入れ直し作業により、3番左魚倉の漁獲物約1.5トンが取り出され、右舷船首部甲板上に置かれたことにより右舷側に傾斜し、その後、波を受けて右舷側への傾斜が増して横倒し状態となり転覆したものと考えられる。
