船舶事故調査報告書

船種 船名 貨物船 J I F E N G
IMO番号 8 1 1 0 0 4 5
総トン数 5, 6 0 1 トン

船種 船名 貨物船 第二たかさご
船舶番号 1 3 2 9 9 5
総トン数 2 9 8 トン

事故種類 衝突
発生日時 平成20年6月20日 20時49分ごろ
発生場所 静岡県下田市爪木埼東方沖
爪木埼灯台から真方位081° 4.8海里付近
(概位 北緯34° 40.4′ 東経139° 05.3′)

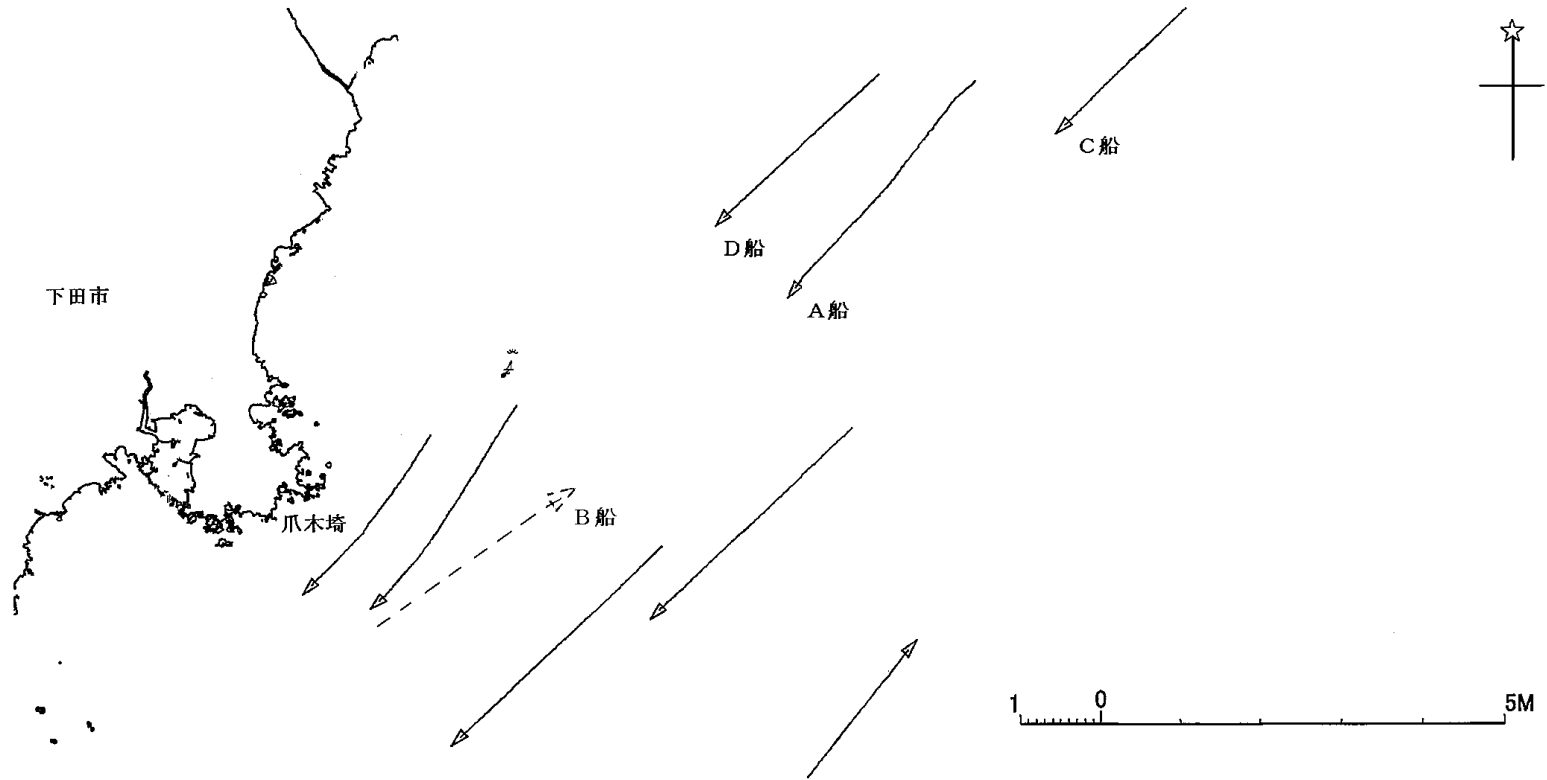
付図2 A I Sの記録による20時38分ごろの状況

船1隻及びその右側に反航する態勢のB船並びにA船の右舷前方1M付近に同航船1隻（以下「D船」という。）の映像をそれぞれ確認した。

船長Aは、レーダー画面上に表示されたB船の航跡から、B船がほぼA船に向けて接近してくる態勢であることを知り、針路を 218° に転じた。

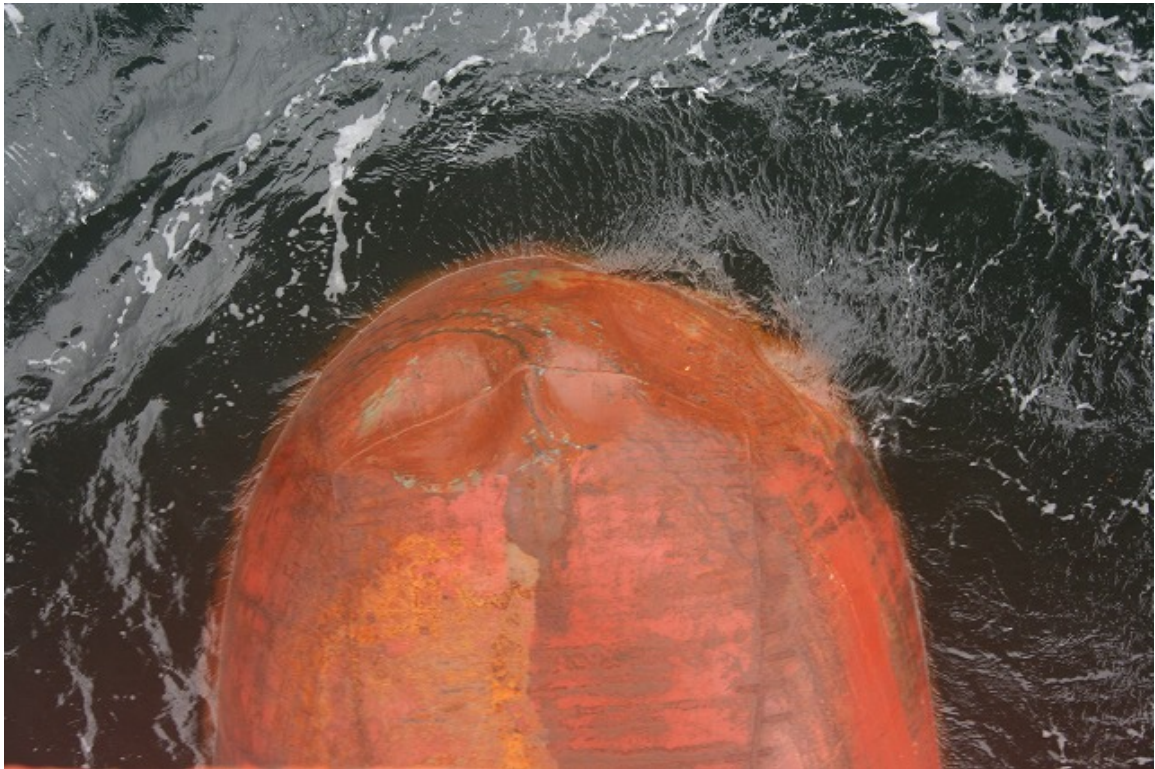
写真1 A船 船首部バルバスバウ損傷（上方から）

球状船首部に凹損及び船首部ハンドレールに曲損が生じた。
