船舶事故調査報告書

船種船名 水上オートバイ ベネチェオ

事故種類 衝突（灯浮標）

発生日時 平成20年8月26日 13時30分ごろ

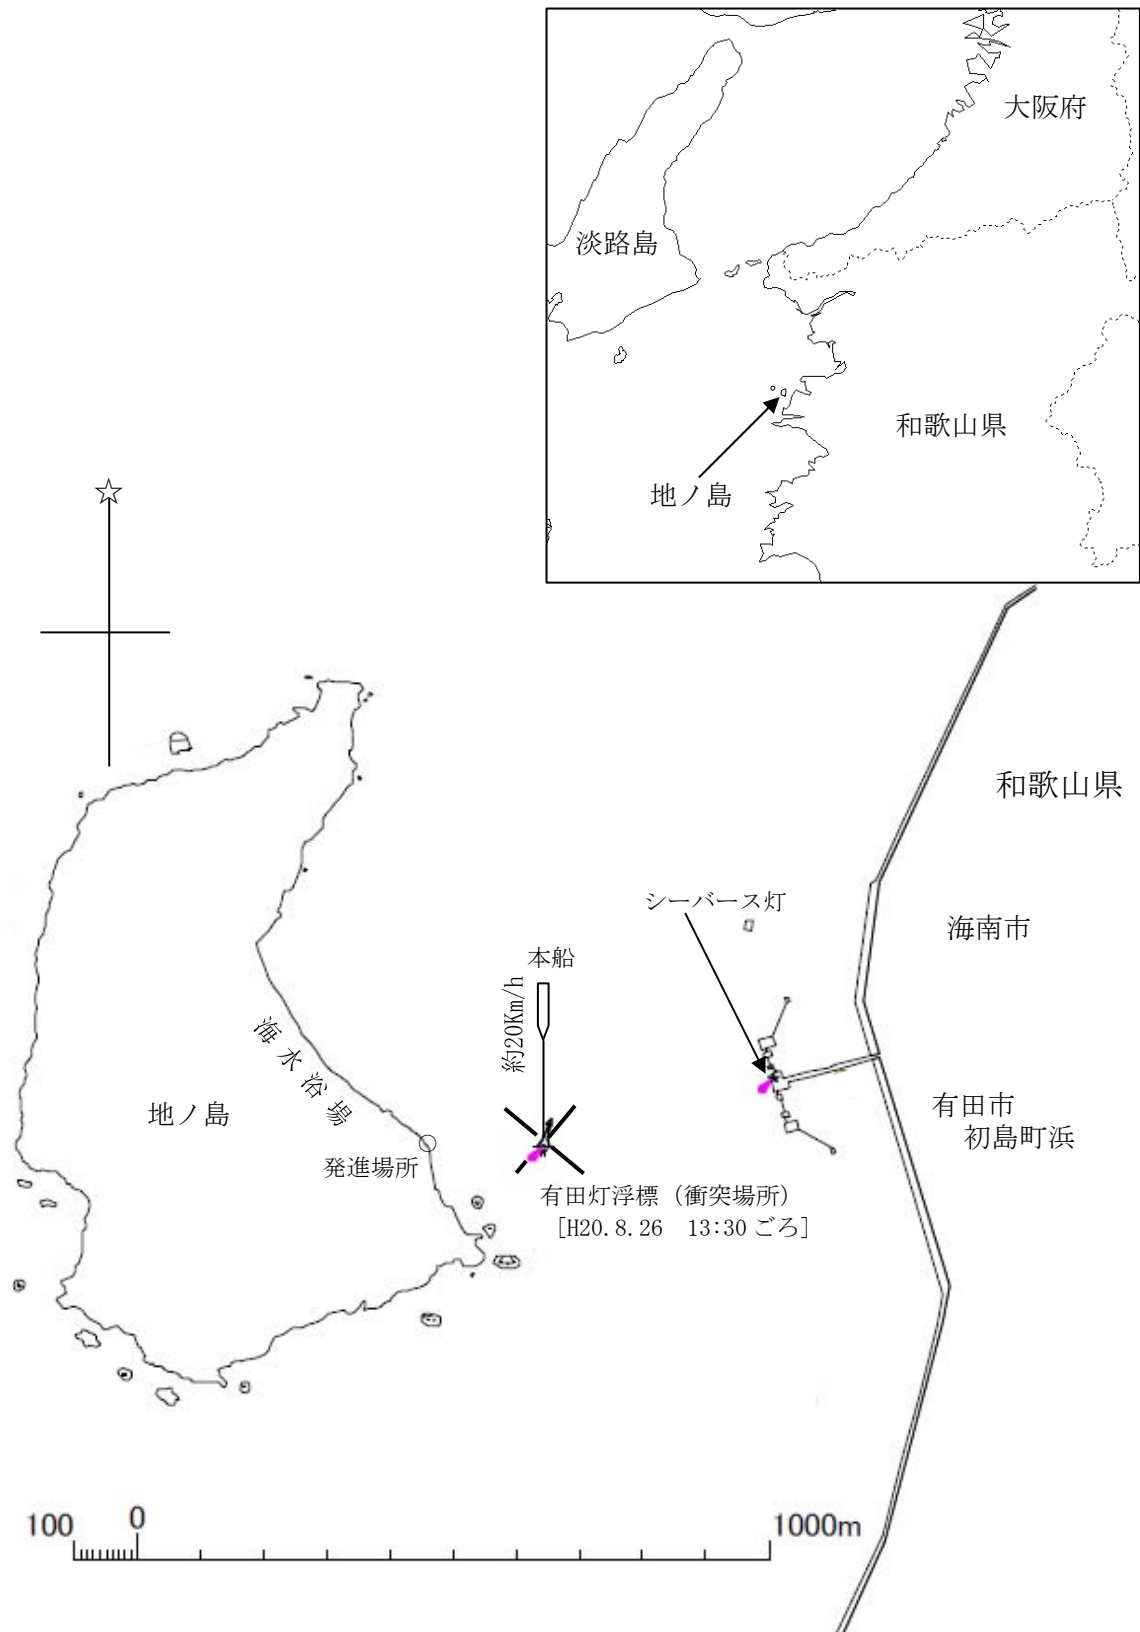
付図1 推定航行経路図

本船は、和歌山下津港有田東燃ゼネラル石油シーバース灯（以下「シーバース灯」という。）から278°（真方位、以下同じ。）370m付近で、船首を有田第4号灯浮標（以下「有田灯浮標」という。）に向けて約20km/h（対地速力、以下同じ。）の速力で南下を始めた。

同乗者Aが操縦を開始してから約30秒後の13時30分ごろ、船長は、正船首方約40mに有田灯浮標が迫っているのを見て、同灯浮標を避けようとシートから腰を浮かせ、同乗者Aに声をかけて右手を操縦ハンドルに伸ばしかけたとき、船体が動揺して左舷側に落水した。

本事故の発生日時は、平成20年8月26日13時30分ごろで、発生場所は、シーバース灯から253° 380mの有田灯浮標であった。

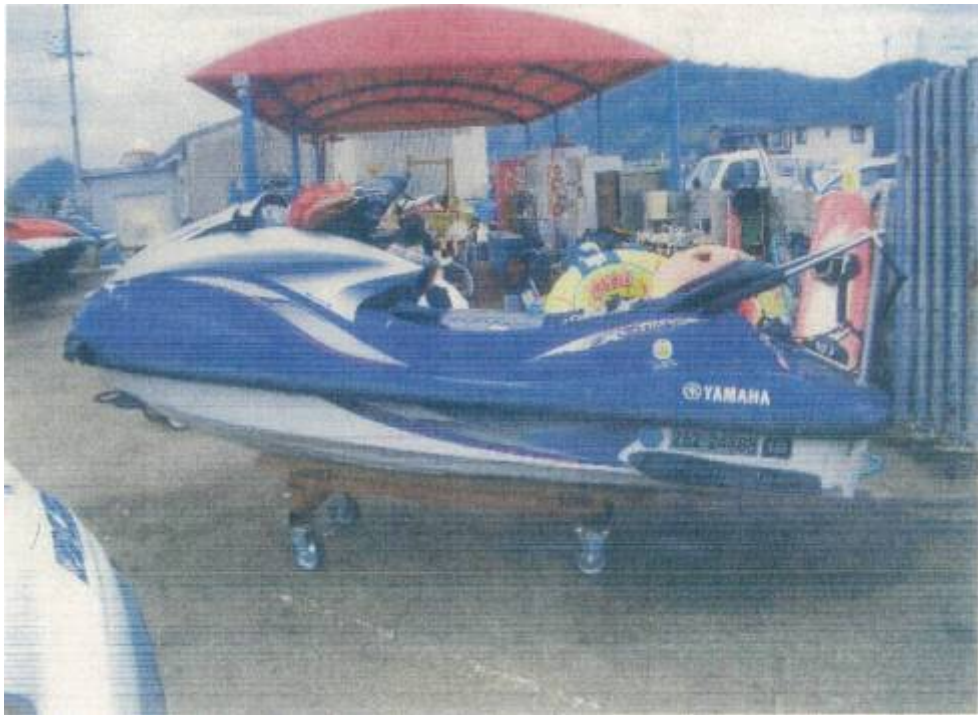
写真1 本船外観

本船には、船首部に、船首先端の左舷側約5cmを中心とする半径約30cmの同心円状のき裂が生じ、同き裂の船首尾方向の長さが約20cmであった。また、機関固定ボルト4本全てに折損、船首上部フードに歪み及び両舷バックミラーに破損が生じていた。

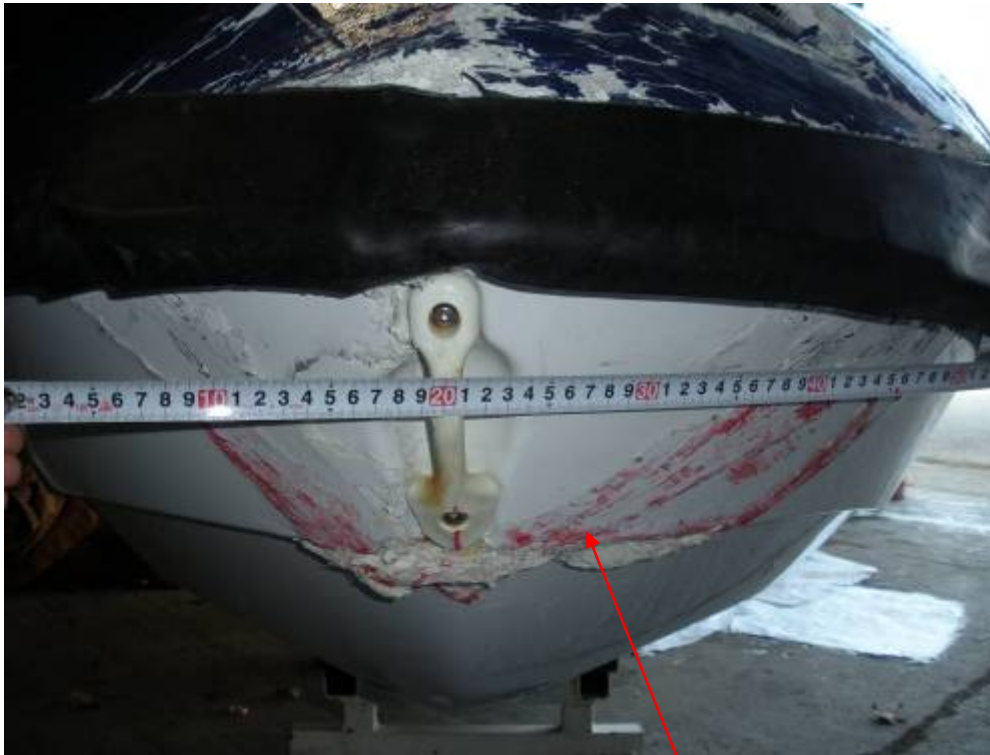
写真3 船首下部の損傷状況

2.1及び2.3から、本船は、有田灯浮標に向かって航行し、ほぼ正船首から有田灯浮標に衝突したものと考えられる。

赤色塗料付着

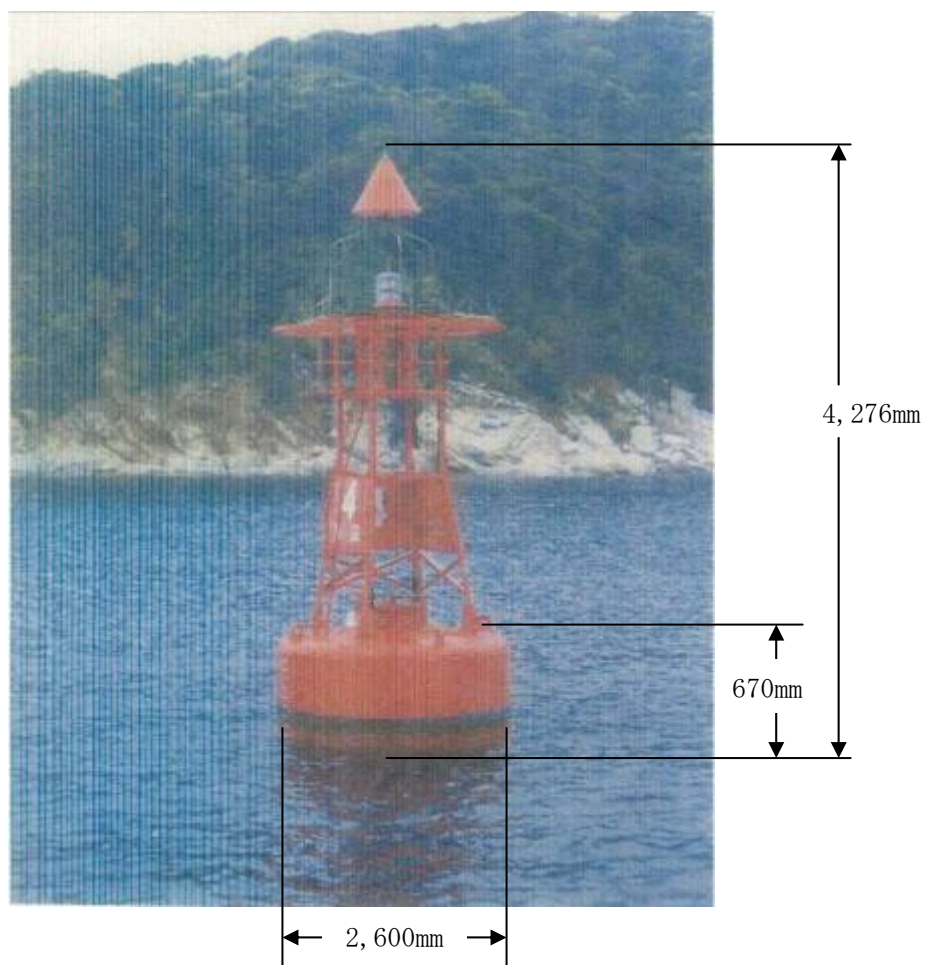
写真5 有田灯浮標

第五管区海上保安本部の回答書によれば、有田灯浮標の仕様は次のとおりであった。また、第五管区水路通報平成20年594項によれば、有田灯浮標は、事故発生日の約1ヶ月半前に交換されていた。

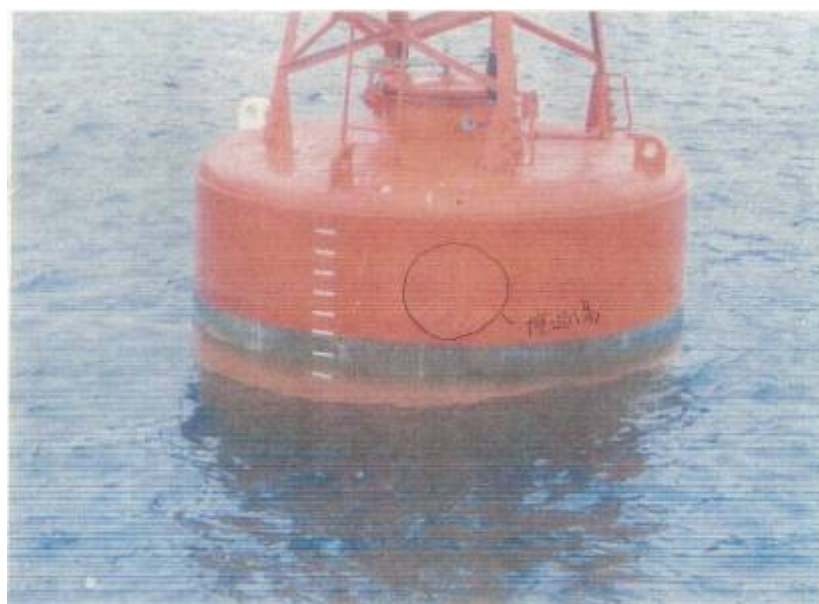
写真6 有田灯浮標の損傷状況

有田灯浮標の損傷写真及び船長の口述によれば、同灯浮標の浮体側面に擦過傷が生じた。

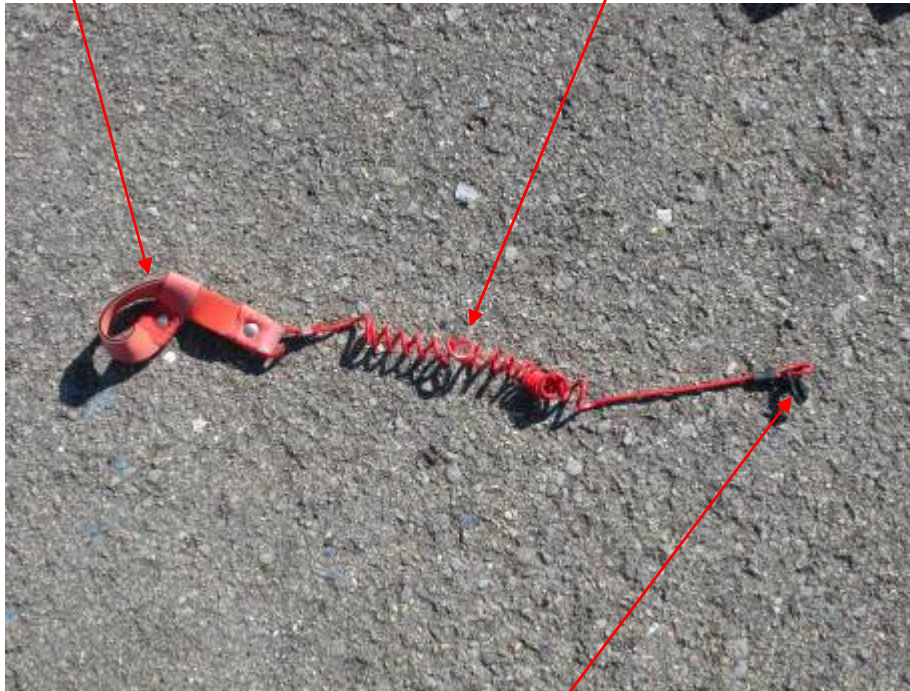
写真7 キルスイッチコード

- (1) 本船の取扱説明書によれば、キルスイッチコードは、操縦者が誤って落水した場合、機関を自動的に停止させて船体を操縦者付近に留まらせることを目的としている。同コードの先端にはロックプレートがあり、これを船体の緊急停止スイッチに差し込まなければ機関を運転することができず、機関運転中にロックプレートが外れると機関が停止する。操縦者は、常に同コードのリストバンドを手首に装着していることが求められている。

- (2) 海上保安庁の情報によれば、本船のキルスイッチコードは、本事故の約3時間後、有田灯浮標上部のやぐら状構造物に架かっている状態で発見された。
- (3) 船長の口述によれば、同乗者Bが本船を操縦したときは同乗者Bが、同乗者Aが操縦したときは同乗者Aがキルスイッチコードを装着していた。

2.6.4(3)から、本船を操縦していた同乗者Aがキルスイッチコードを装着し、同コードのロックプレートは緊急停止スイッチに差し込まれていたものと考えられる。しかし、2.6.4(2)に記述したように、本事故後、キルスイッチコードが有田灯浮標上部のやぐら状構造物に架かっている状態で発見されるに至った状況については明らかにすることができなかった。
