# 船舶事故調査報告書

船種船名 漁船 第一興祥丸

事故種類 乗揚

発生日時 平成20年8月25日 18時10分ごろ

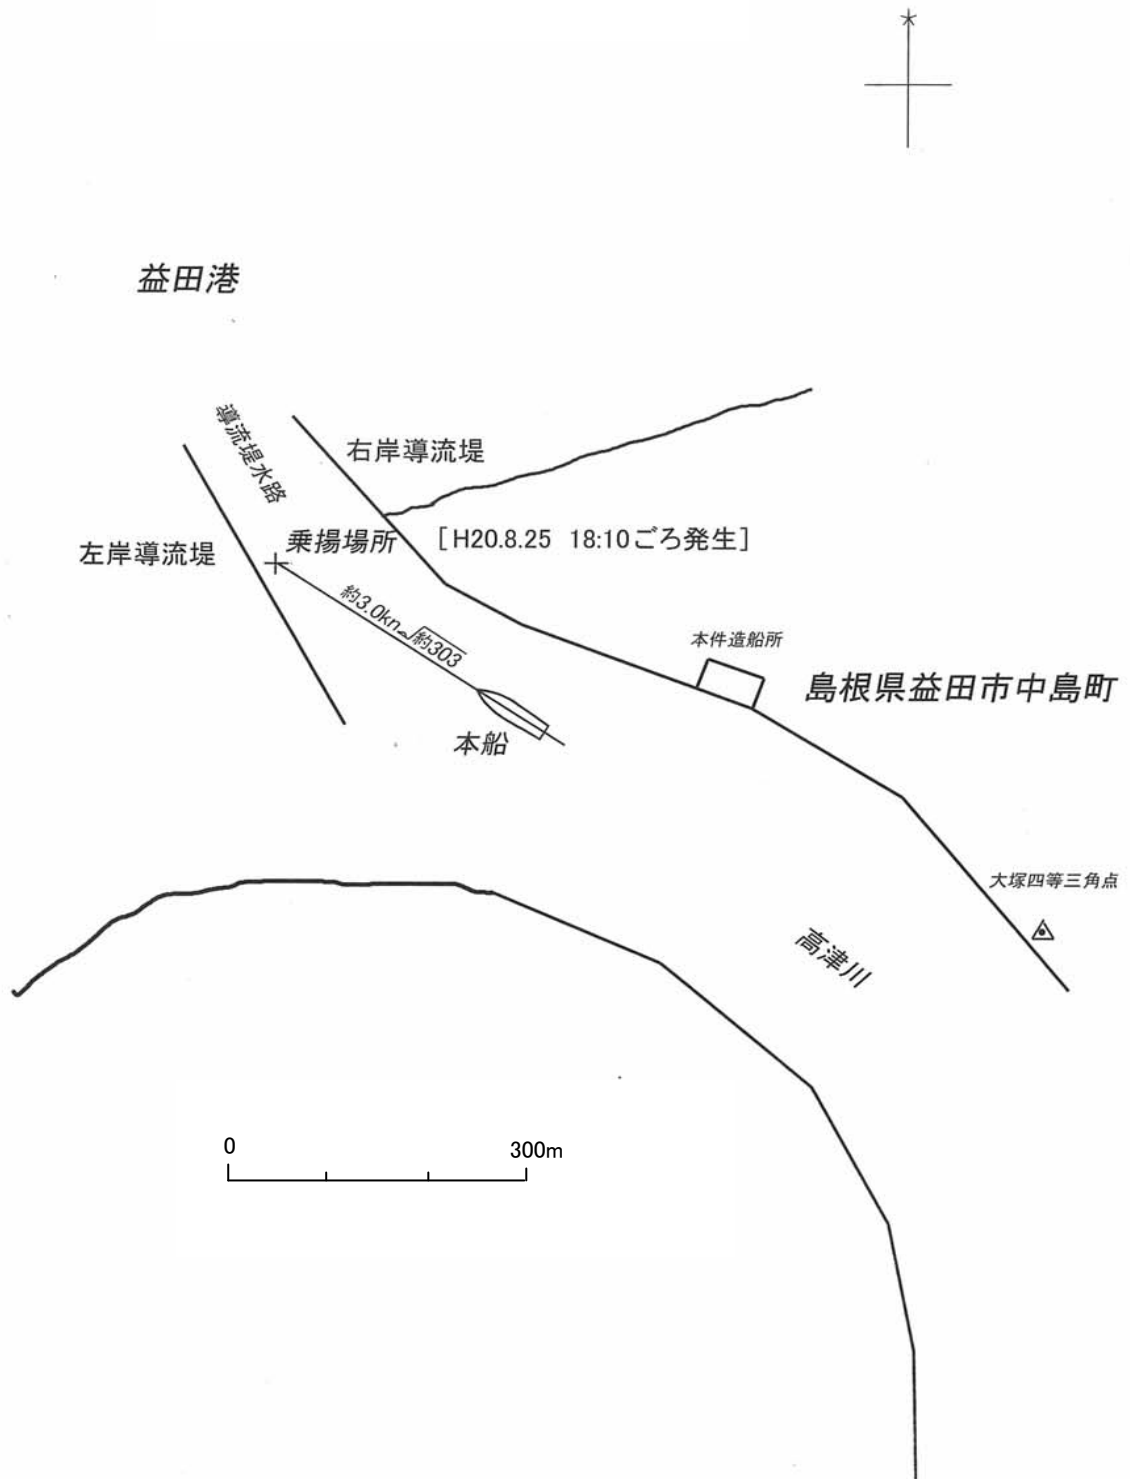
付図1 推定航行経路図

本船は、左岸導流堤に接近したので、右転して船首を同導流堤に沿う約330°に向けたとき、18時10分ごろ大塚四等三角点から298°870m付近において、船尾船底部が浅所に乗り揚げた。

本事故の発生日時は、平成20年8月25日18時10分ごろで、発生場所は、大塚四等三角点から298°870m付近であった。
