船舶事故調査報告書

船種船名 貨物船 神洋丸

事故種類 乗揚

発生日時 平成20年10月10日 10時15分ごろ

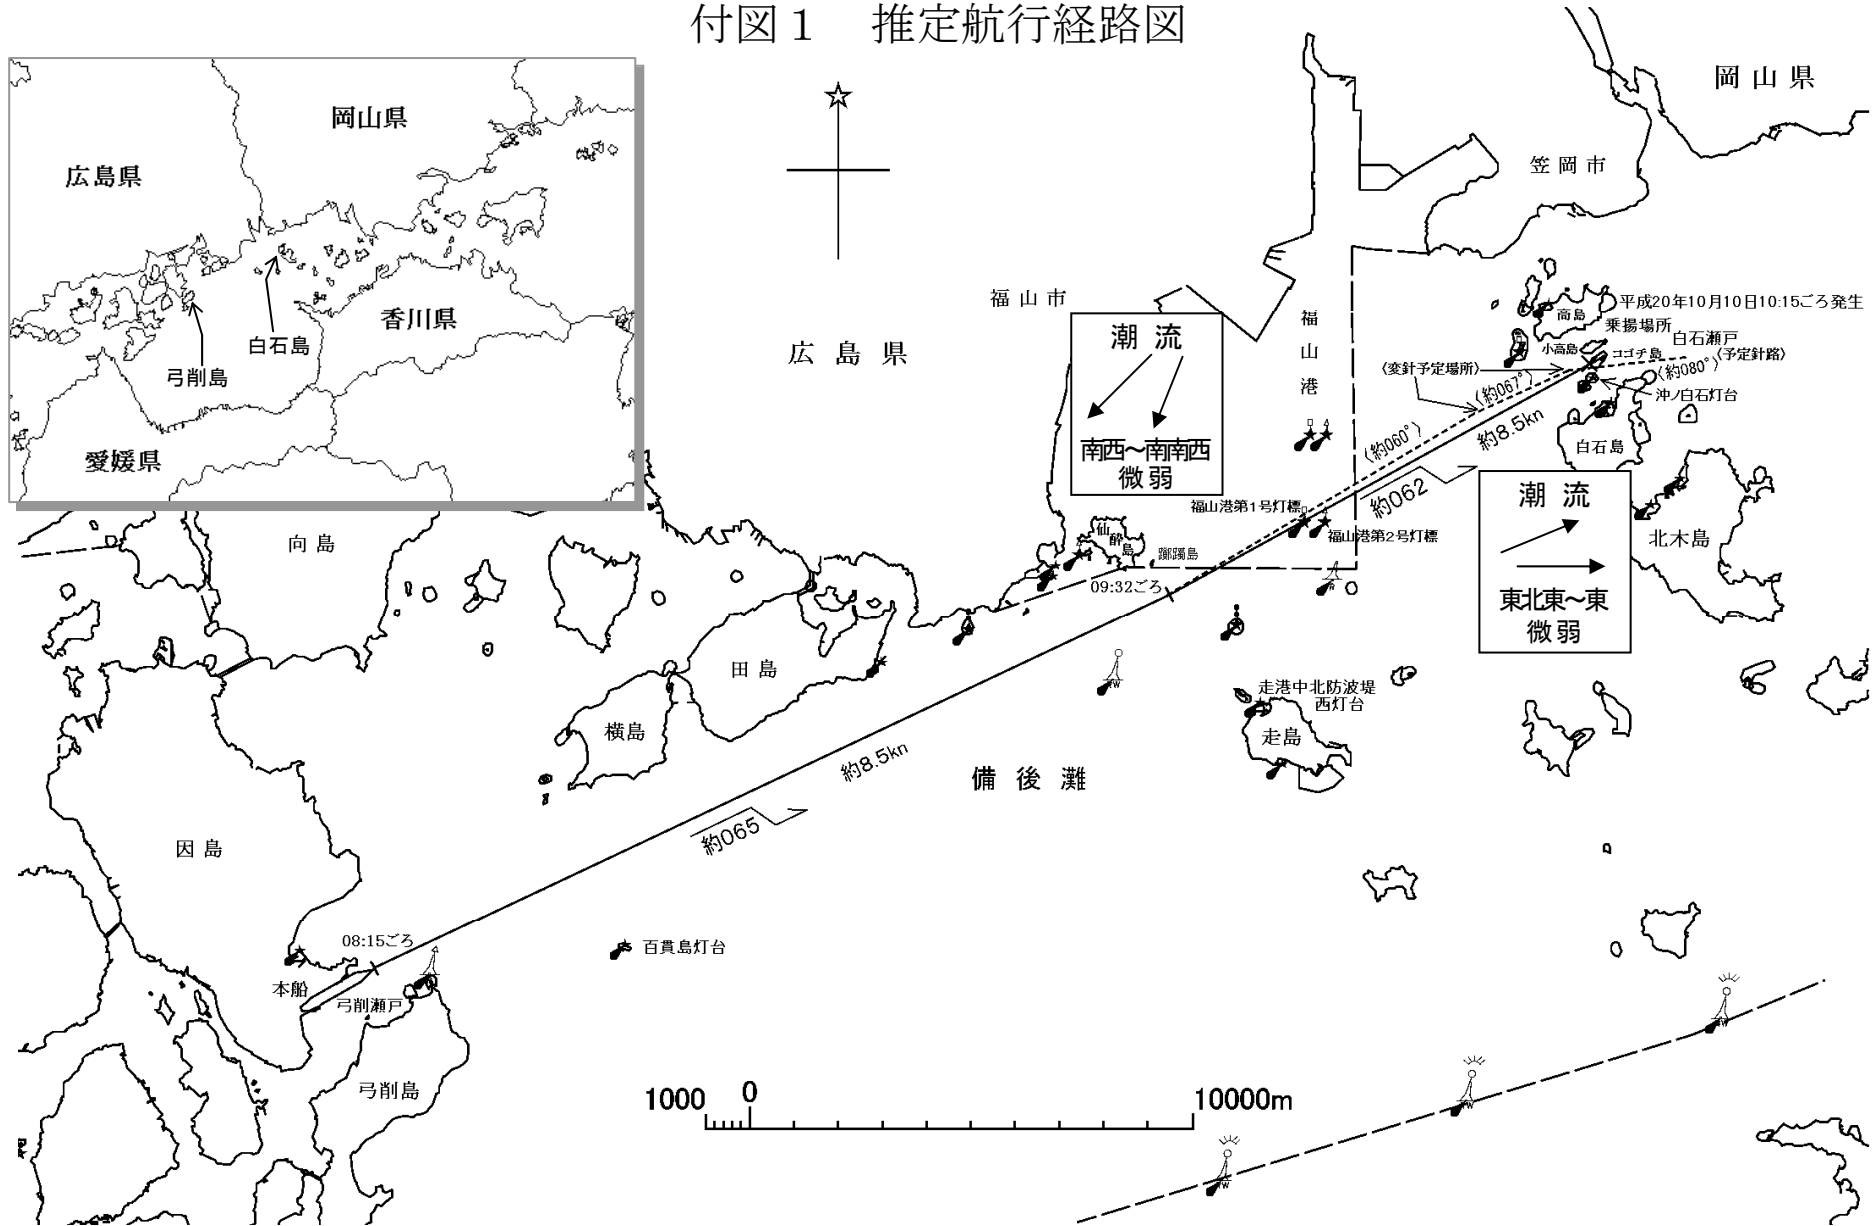
付図1 推定航行経路図

本船は、船長Aが居眠りをしていたため、沖ノ白石灯台から253° 2,810m付近の変針予定場所を通過し、潮流の影響により右方に圧流されながら航行中、10時15分ごろ、沖ノ白石灯台から019° 400m付近のコゴチ島北西端の岩場に乗り揚げた。

- (1) 本船は、船長Aが単独で船橋当直中、08時15分ごろ、百貫島灯台から $281^{\circ}1$,300m付近で、約 065° に針路を定め、約8.5knの速力で、自動操舵により航行した。
- (2) 本船は、09時32分ごろ走港中北防波堤西灯台から $319^{\circ}3$,200m付近で、自動操舵のまま約 060° の針路として同じ速力で航行を続けた。
- (3) 船長Aは、針路を約 060° にした後、白石瀬戸付近に漁船を4隻認めたが、前路には接近しそうな船舶がいなかったことから、安心して気が緩み、疲れを感じるようになった。
- (4) 船長Aは、第1号灯標を通過した後、いつもは座らない船橋内後部のソファーに少しの間のもりで座り、ソファー脇の棚に左肘を乗せた居眠りに陥りやすい姿勢で当直を続けるうち、4、5分後に居眠りに陥った。
- (5) 本船は、船長Aが居眠りに陥ったため、沖ノ白石灯台から $253^{\circ}2$,810m付近の変針予定場所を通過して、潮流により右方に圧流されながら同じ速力で航行を続け、コゴチ島北西端の岩場に乗り揚げた。
