船舶事故調査報告書

船種 船名 貨物船 TIAN RONG
IMO番号 9032044
総トン数 6,144トン

船種 船名 漁船 第2明神丸
漁船登録番号 HS2-1939
総トン数 9.8トン

事故種類 衝突
発生日時 平成20年6月19日 14時05分ごろ
発生場所 広島県江田島市大黒神島南方沖
伝太郎鼻灯台から真方位278° 2.95海里付近
(概位 北緯34°06.9′ 東経132°23.3′)

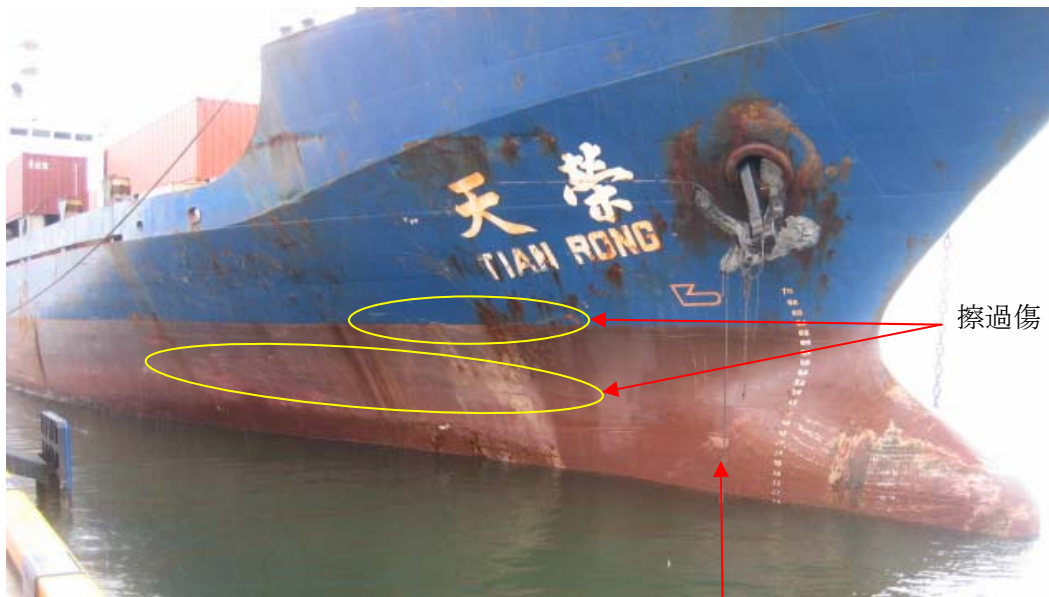
写真1 A船右舷船首の損傷状況

A船は、右舷船首部外板に擦過傷を生じた。

衝突箇所 (擦過傷)
海面上高さ約1.3m

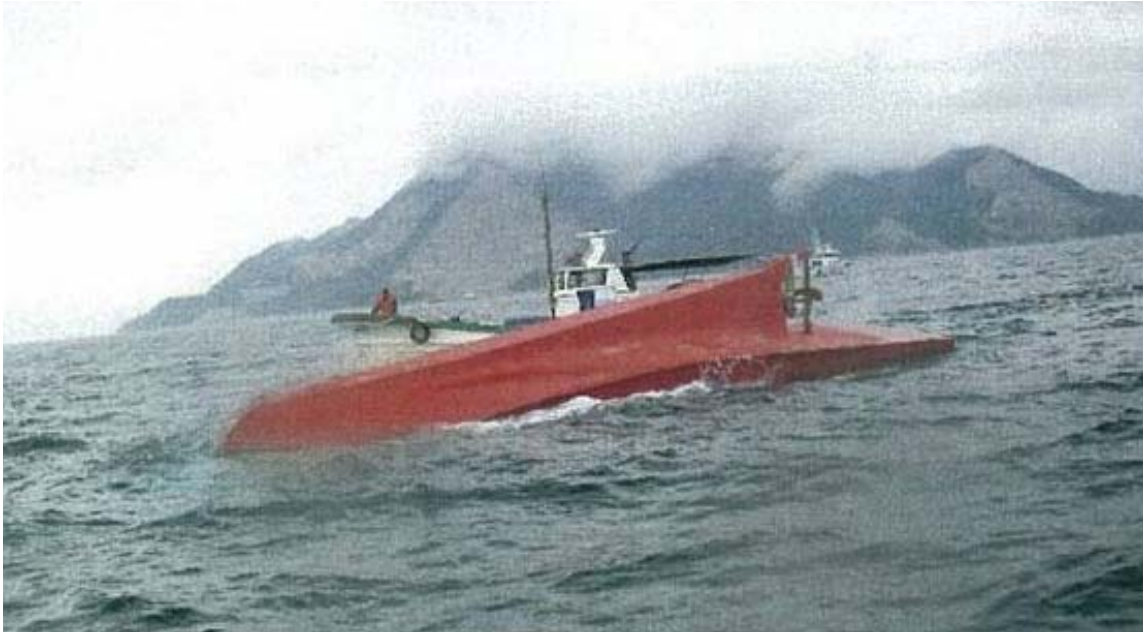
写真2 B船の転覆状況

B船は、左舷船尾端の防舷材及び左舷船底外板に損傷を生じて転覆し、機関及び航海計器等が使用不能になった。その後、船体は作業船により引き揚げられ、修繕された。

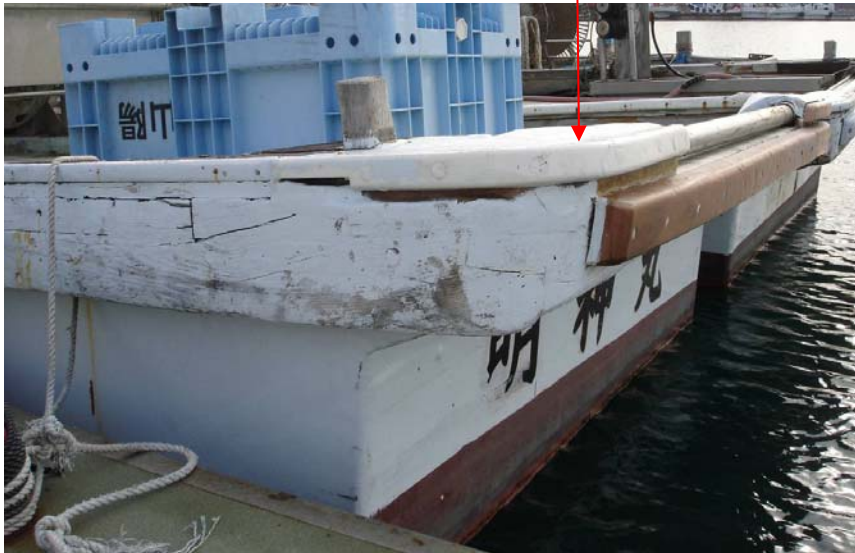
写真3 B船の左舷船尾端の状況

2.1.2 及び 2.3 から、A船が、B船の後方に延びるワイヤーをバルバスバウ左舷側からすくって持ち上げる態勢でB船に接近し、A船の右舷船首部外板とB船の左舷船尾端が衝突して、B船がゆっくりと右舷側に転覆したものと考えられる。

衝突箇所
海面上高さ約1.4m

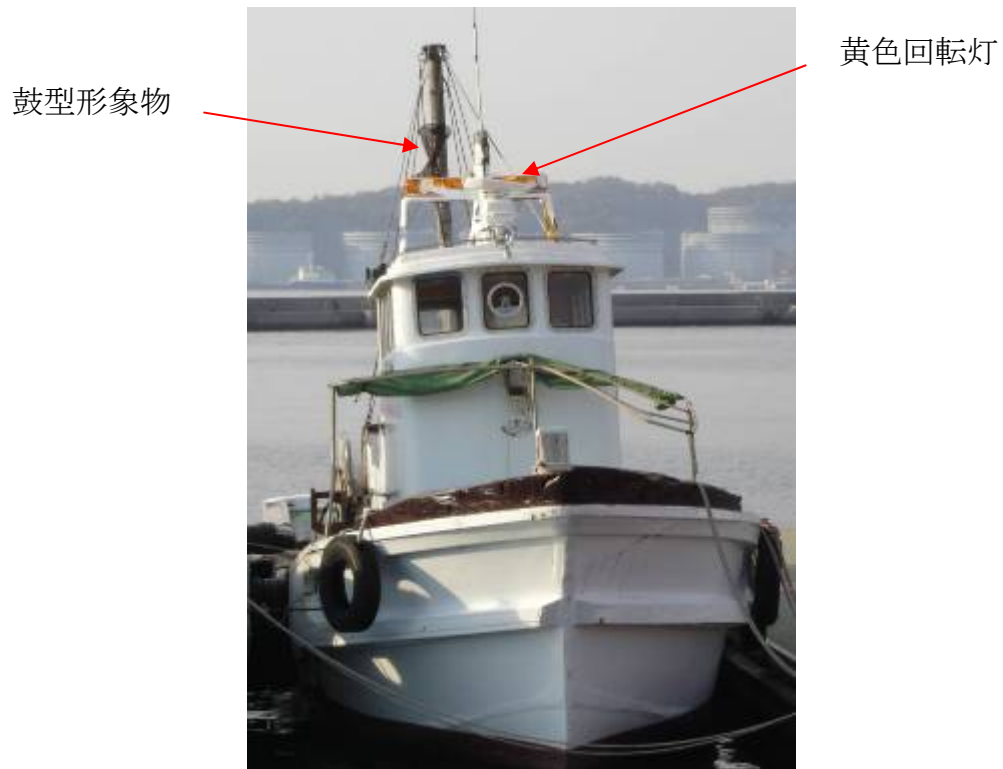
写真4 B船の灯火、形象物の状況

操舵室上部の黄色回転灯を点灯し、同室上方に鼓型形象物を掲げていた。

修理後の船体には、電子ホーン1基（音圧120dB）が操舵室上部に設備されており、修理明細には、水没により交換した機器として電子ホーン1個の記載があった。
