船舶事故調査報告書

船種 船名 油送船 第一日興丸
船舶番号 140129
総トン数 99トン

船種 船名 漁船 はまゆう丸
漁船登録番号 YG3-59035
総トン数 4.4トン

事故種類 衝突
発生日時 平成20年7月31日 11時45分ごろ
発生場所 山口県宇部港
本山灯標から真方位313° 3.4海里付近
(概位 北緯33° 55.2′ 東経131° 12.0′)

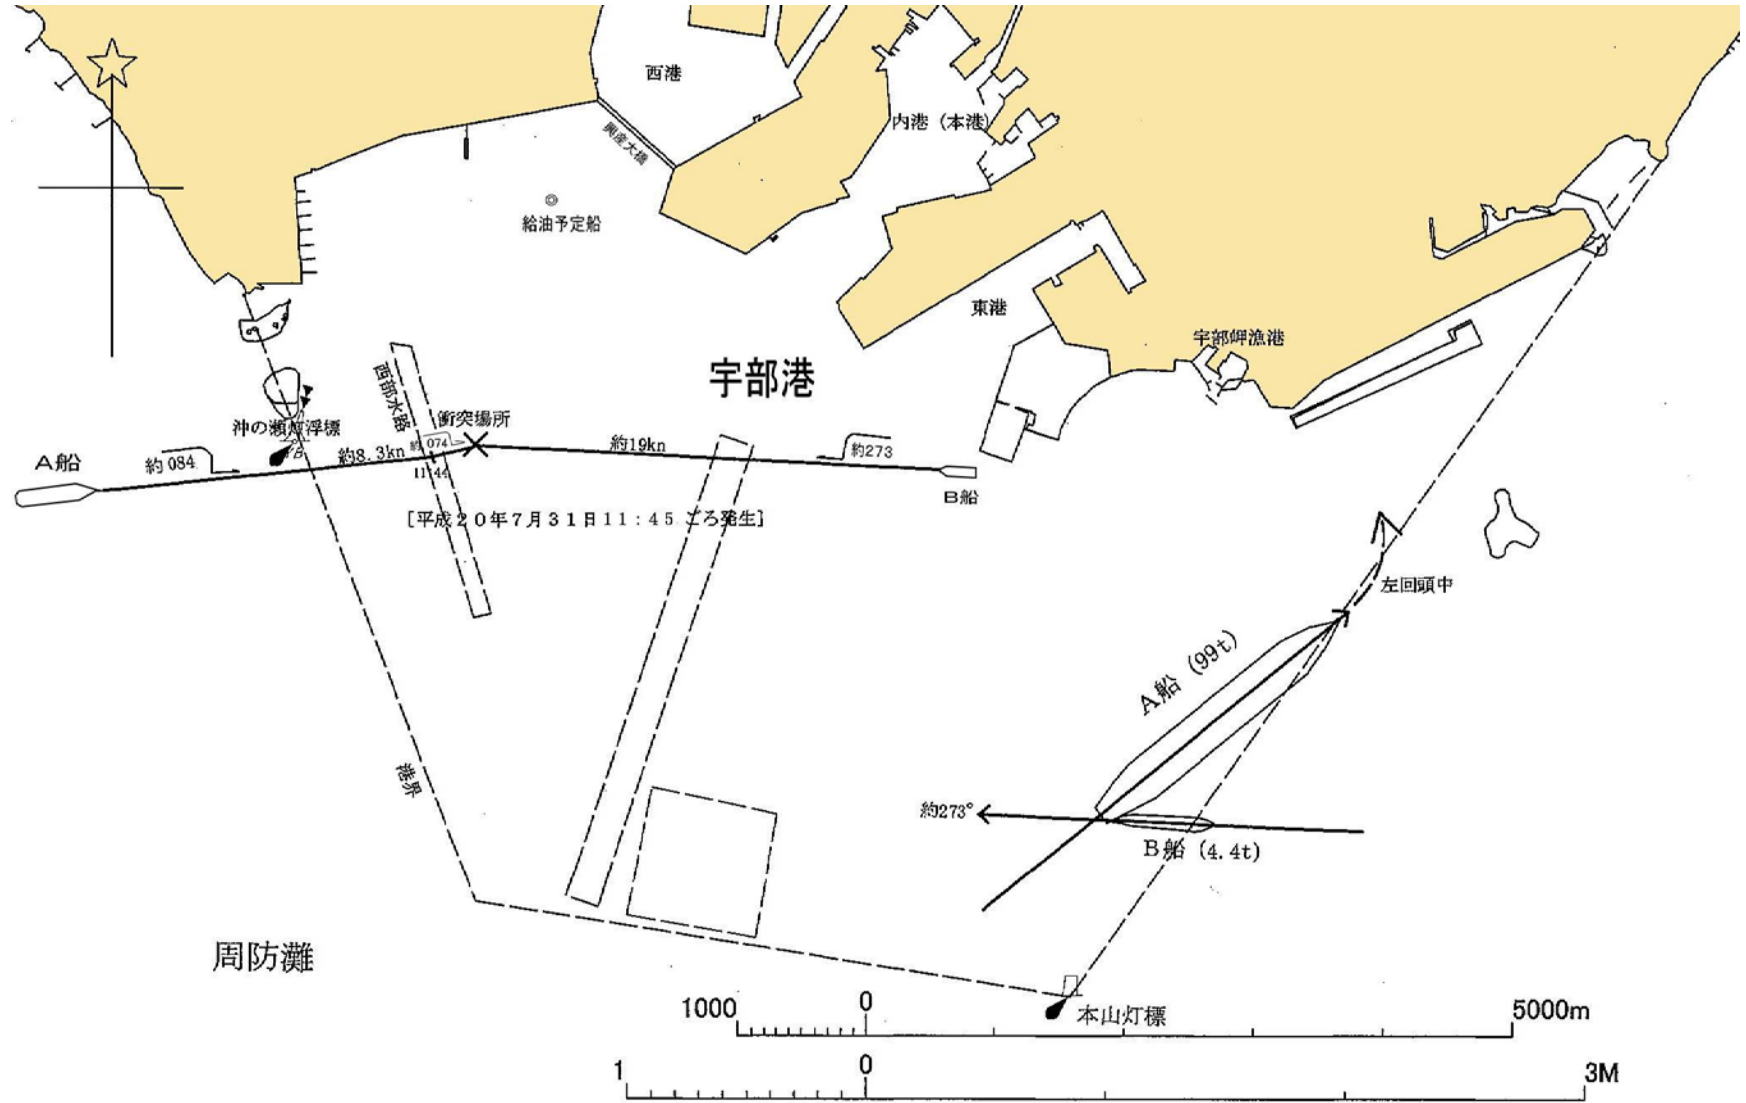
付図1 推定航行経路図

- (1) A船は、約084°の針路及び約8.3knの速力で航行し、その後、針路を約074°に転じた。
- (2) A船が、針路を転じた場所については、事故発生場所から引いた転じた針路の反方位線と転じる前の針路線との交点を求め、本山灯標から310°3.5M付近で、針路を転じた時刻については、転針、発生両場所間の航程と速力により、所用時間を求めて発生時刻から逆算し、11時44分ごろであった。
- (3) B船は、宇部岬漁港を出港して間もなく、沖の瀬灯浮標を針路目標として約273°の針路及び約19.0knの速力で自動操舵により航行した。

(4) A船は約074°の針路及び約8.3knの速力で、B船は273°の針路及び約19.0knの速力で、両船が互いに接近し、衝突直前にA船は汽笛を吹鳴し、舵を左一杯にとったが、B船はこれに気付かず、A船の右舷船尾とB船の船首部とが衝突した。

2.1から、事故発生時刻は11時45分ごろ、事故発生場所は本山灯標から313°3.4M付近と考えられる。
