船舶事故調査報告書

船種 船名 漁船 悠号

船種 船名 モーターボート あかね丸

事故種類 衝突

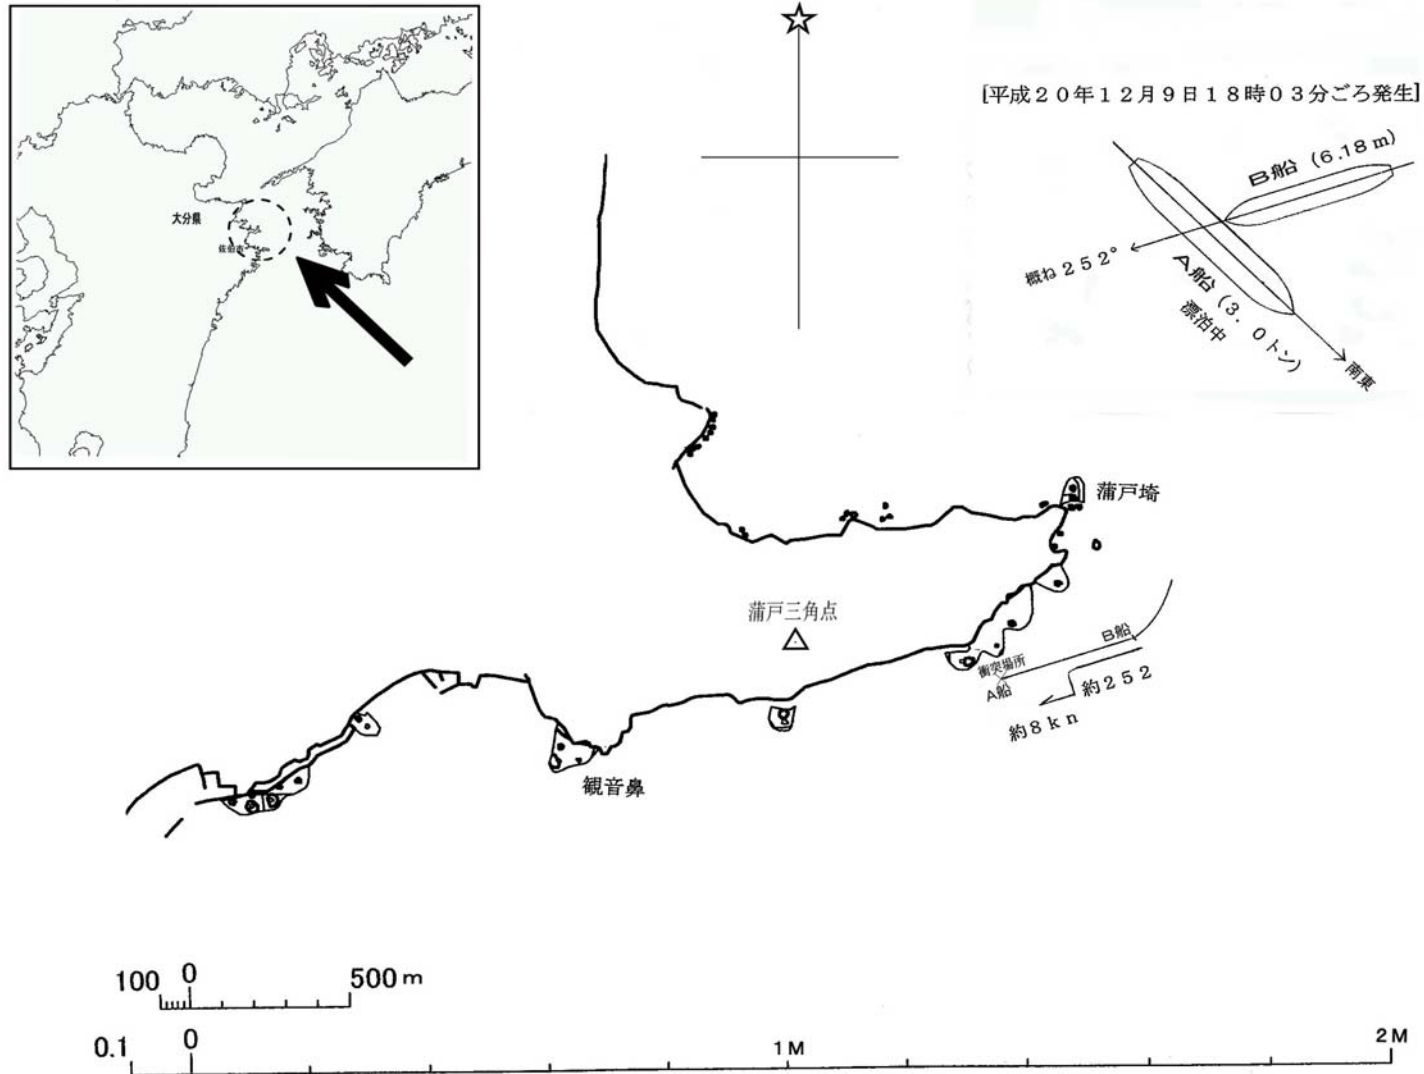
付図1 推定航行経路図

本事故の発生日時は、平成20年12月9日18時03分ごろ、発生場所は蒲戸三角点から108°600m付近であった。

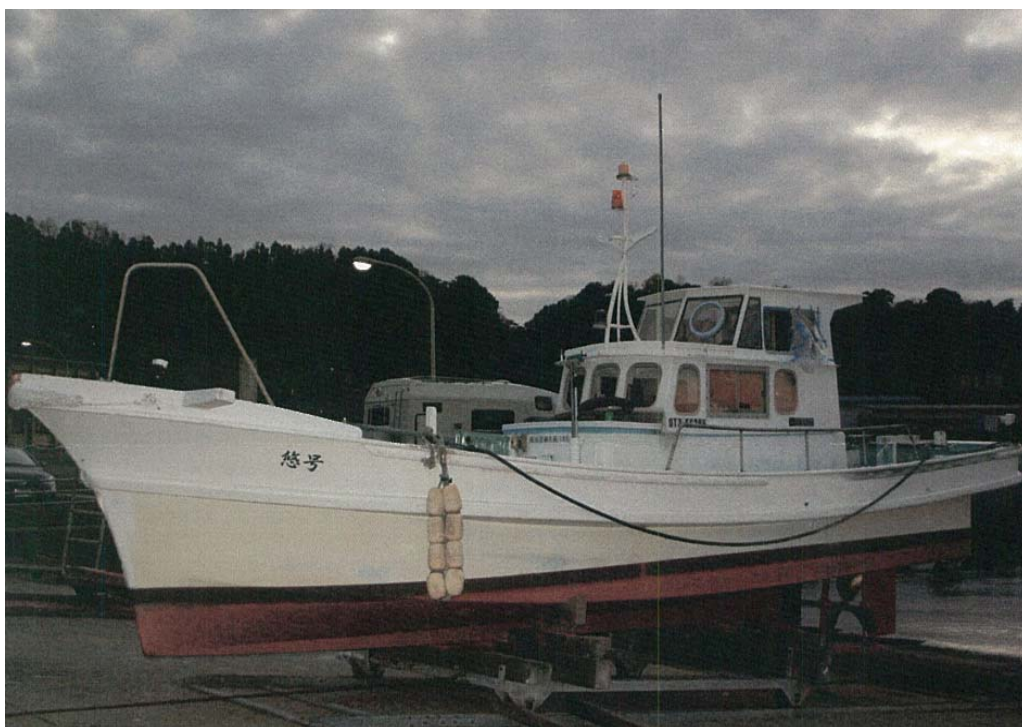
写真1 A船の損傷状況

船長Aの口述及び損傷写真によれば、左舷中央ブルワークに長さ約30cmのき裂が、左舷中央ハンドレールに曲損が、操舵室左舷側窓枠に曲損等が生じた。

2.1及び2.3から、A船の左舷中央部とB船の左舷船首部が衝突したものと考えられる。

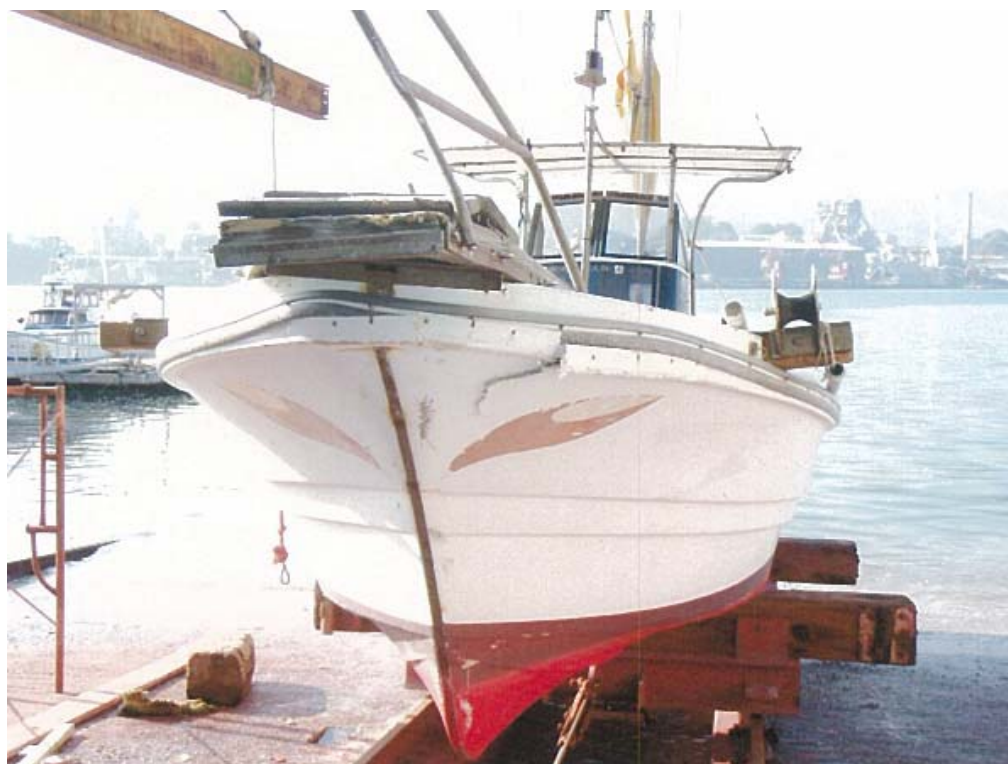
写真2 B船の損傷状況

船長Bの口述及び損傷写真によれば、左舷船首外板に長さ約50cmのき裂が、左舷船首ハンドレールに曲損が、船首渡し板に圧損等が生じた。
