船舶事故調査報告書

船種 船名 漁船富吉丸

事故種類 衝突

発生場所 佐賀県伊万里市ユージボ瀬戸

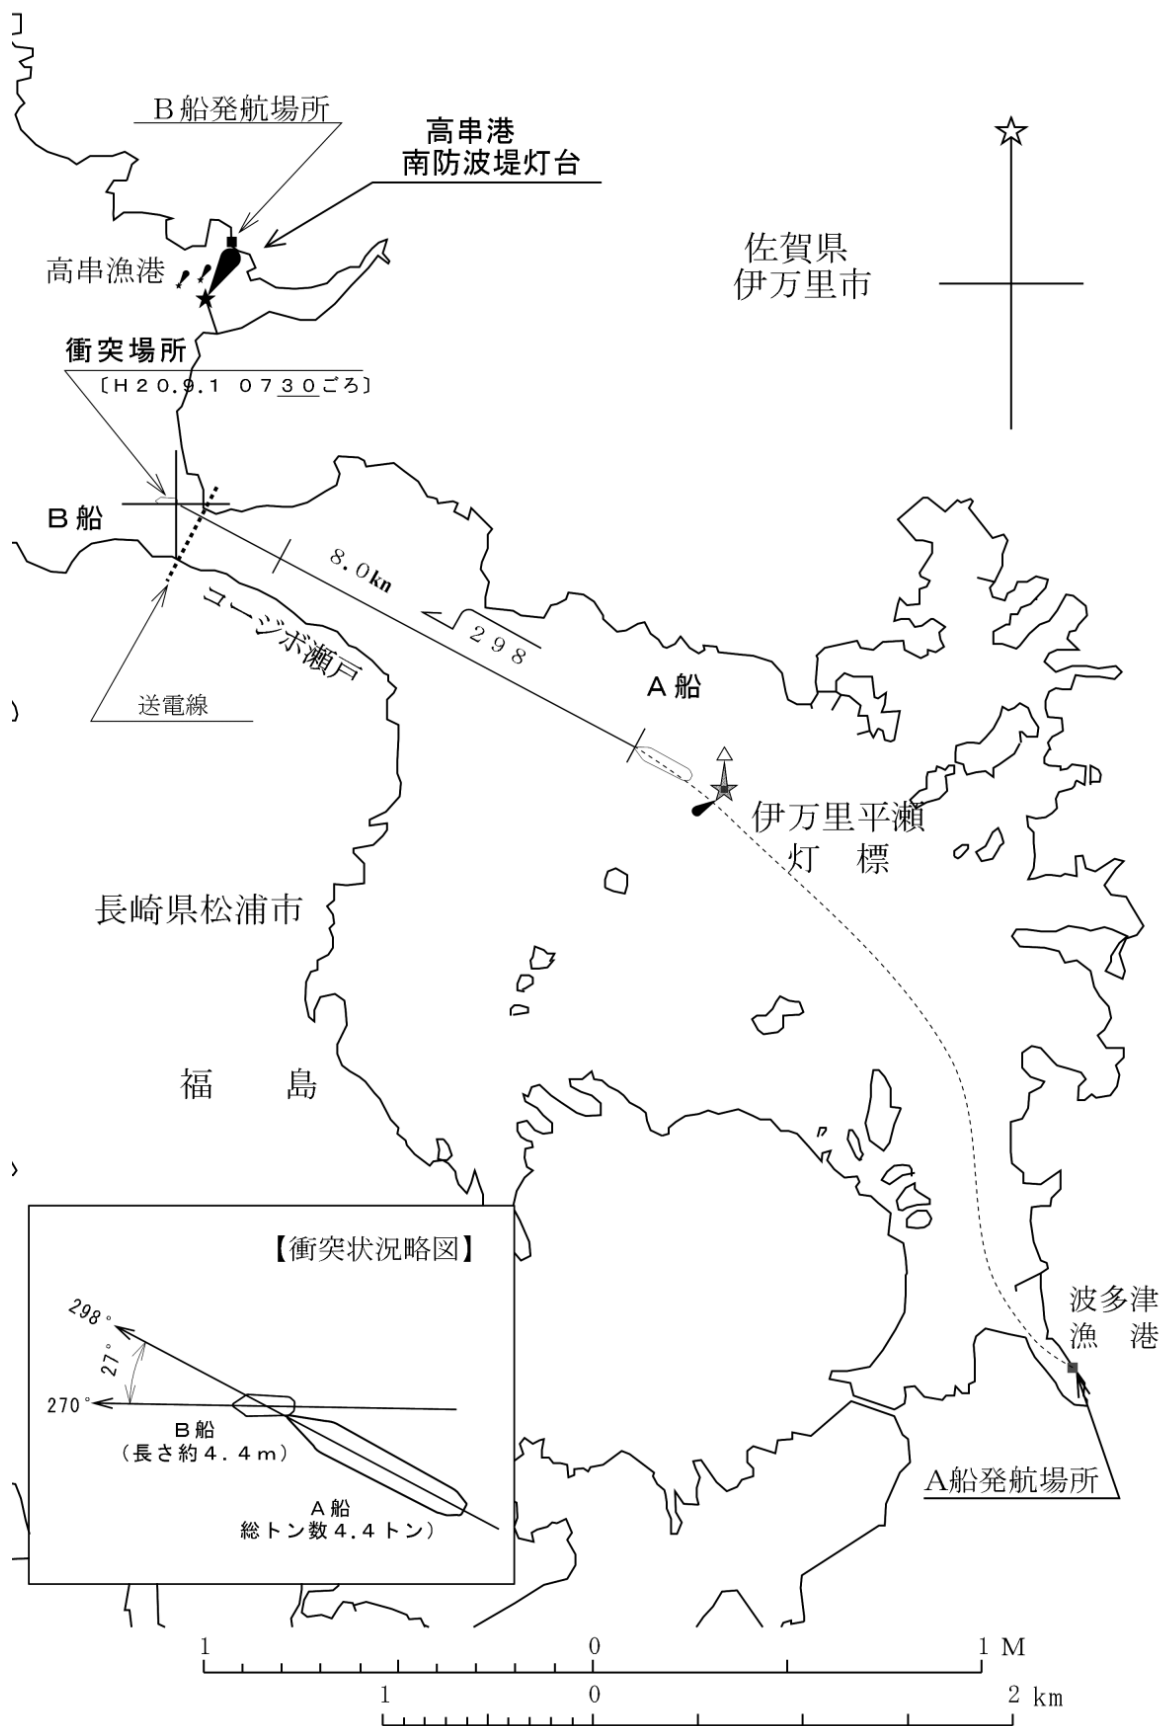
付図1 推定航行経路図

2.1から、A船は、07時20分ごろ伊万里平瀬灯標から298°400m付近で、針路を約298°として速力約8knで航行中、一方、B船は、07時28分ごろからコージボ瀬戸において、船首及び船尾から錨索をそれぞれ約50m繰り出し、船首をほぼ西に向けて錨泊中、両船が衝突したものと考えられる。

2.1から、衝突時刻は07時30分ごろで、衝突場所は高串港南防波堤灯台から187°1,000m付近と考えられる。

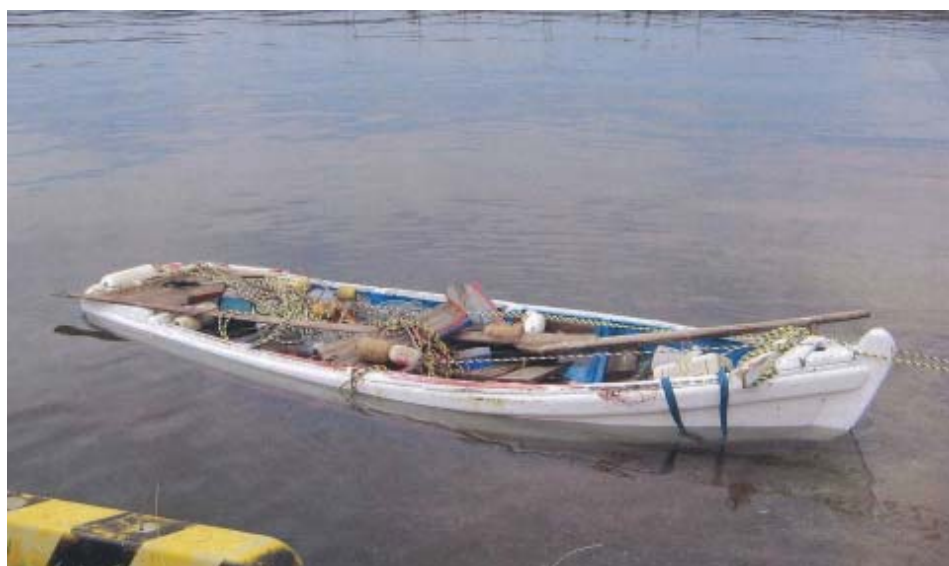
写真2 B船衝突後の損傷状況

ろかい船は、操船者が重傷を負い、左舷後部及び右舷前部の外板にき裂などを生じたが、富吉丸には損傷はなかった。

右舷船首及び左舷船尾付近外板にき裂などを生じた。

2.1及び2.3から、A船の右舷船首部がB船の左舷後部に約27°の角度で衝突したものと考えられる。
