船舶事故調査報告書

船種船名 漁船 第二十一丸繁丸

事故種類 浸水

発生日時 平成21年1月18日 07時45分ごろ

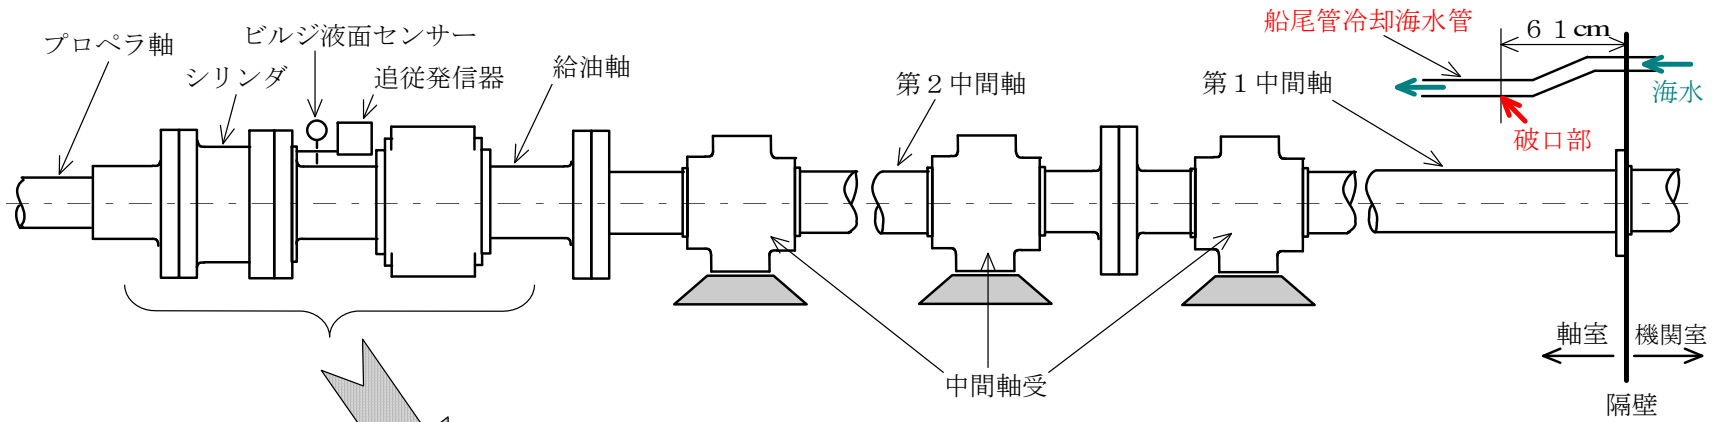
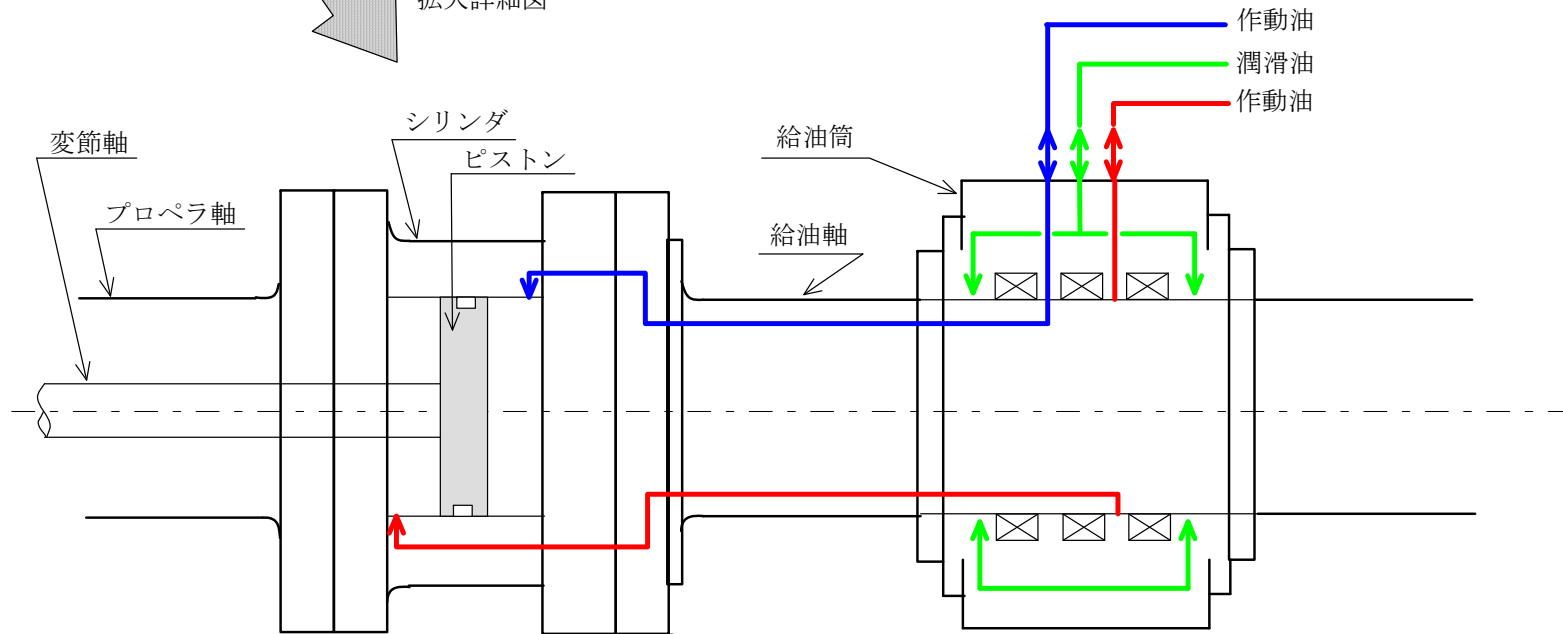
付図2 軸室内軸系略図

管*2の冷却海水管から海水が流出し、軸室に海水が溜まって中間軸が冠水しており、さらに後方の床板を取り外してC P P 関連装置を点検したところ、翼角の追従発信器の箱の上端付近まで冠水しているのを認めた。

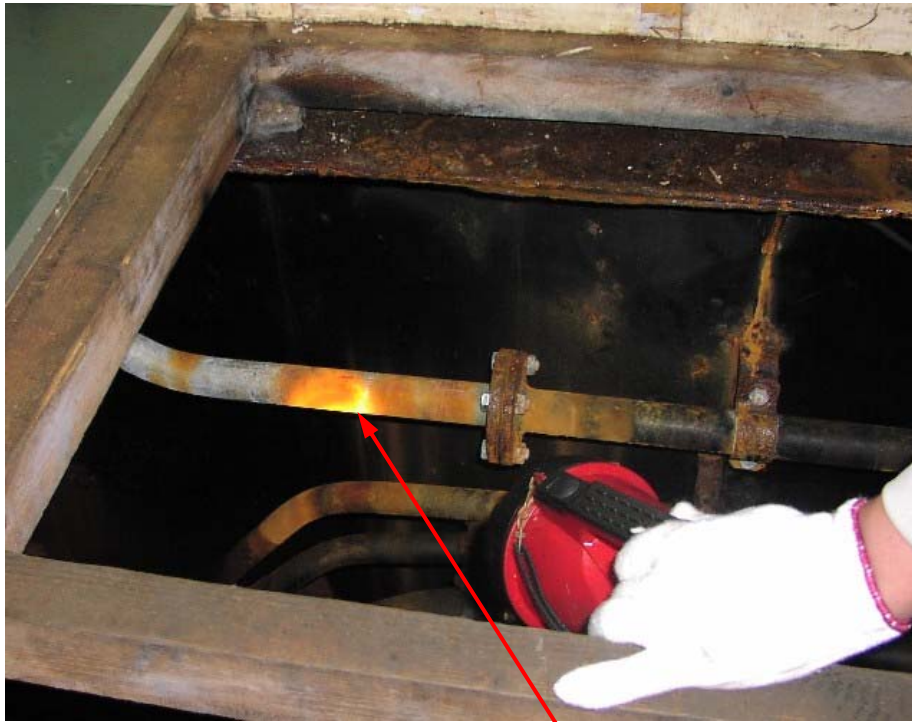
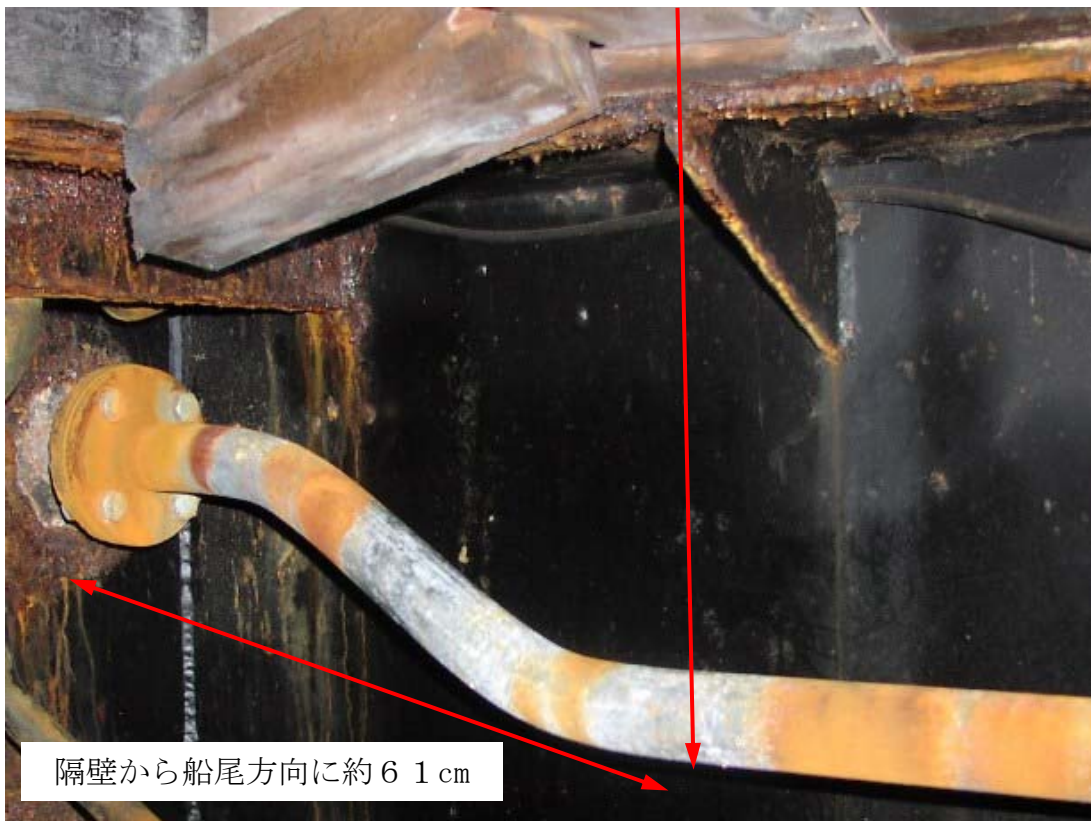
写真1 船尾管冷却海水管

機関長の口述によれば、機関室との隔壁から船尾方向約61cmの船尾管冷却海水管の下部に、長さ約3cm、幅約1cmの腐食破口が生じ、流入した海水で軸室が浸水した。

2.1、2.5.3、2.5.5 及び2.6から、軸室の船底から約120cmの高さに配管された船尾管冷却海水パイプの下部に、長さ約3cm、幅約1cmの腐食破口が生じ、その破口から海水が船底から約100cmの高さまで浸水したのと考えられる。

本事故は、本船が奄美大島西方230M付近の東シナ海において魚群探索を行いながら航行中、船尾管冷却海水管に腐食破口が生じて軸室が浸水した際、浸水に気付くのが遅れたため、C P P 関連装置が冠水したことにより発生したものと考えられる。

破口箇所 (パイプ下部)
長さ 約3 cm
幅 約1 cm
軸室底部から 120 cm

隔壁から船尾方向に約61 cm

機関長の口述によれば、船尾管冷却海水管の下側に生じた破口から、水道の蛇口を全開にしたような勢いで海水が流出しているのを認めたため、主機冷却海水ポンプを停止して、同ポンプの船底弁、吸入弁及び吐出弁などを閉め、船尾管冷却海水管の破口にゴムバンドを巻いて応急修理を行い、漏水を止めた。

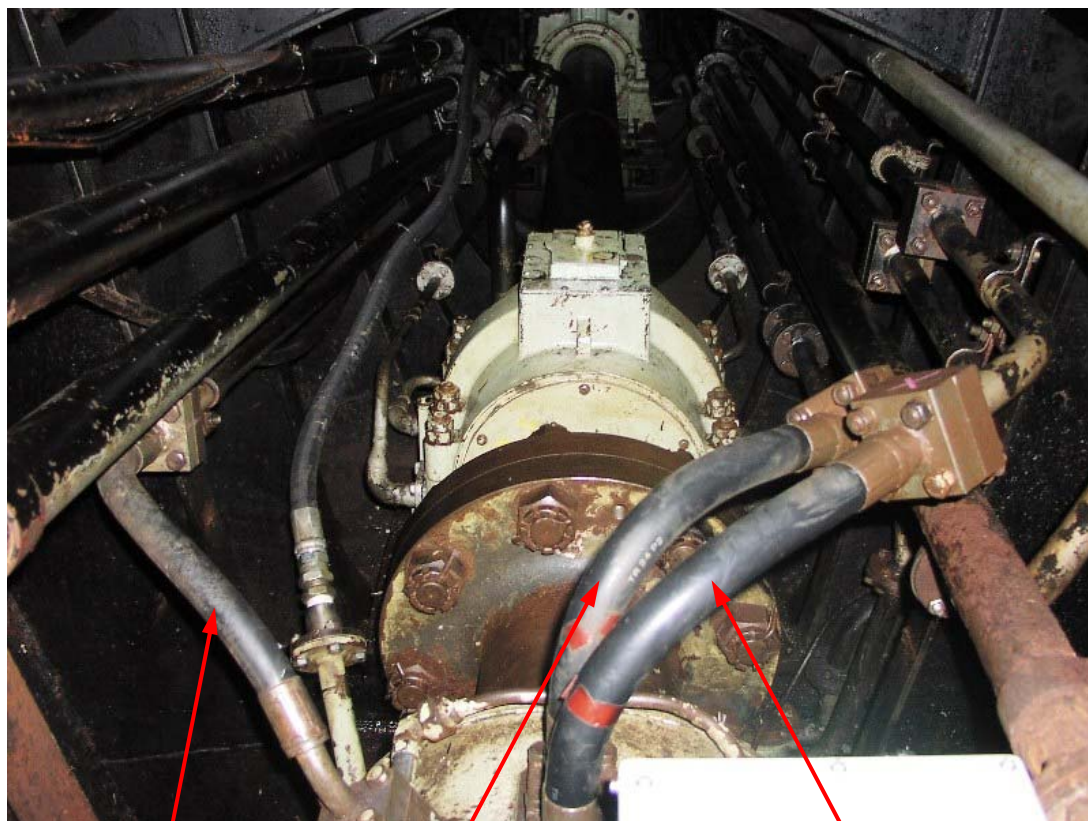
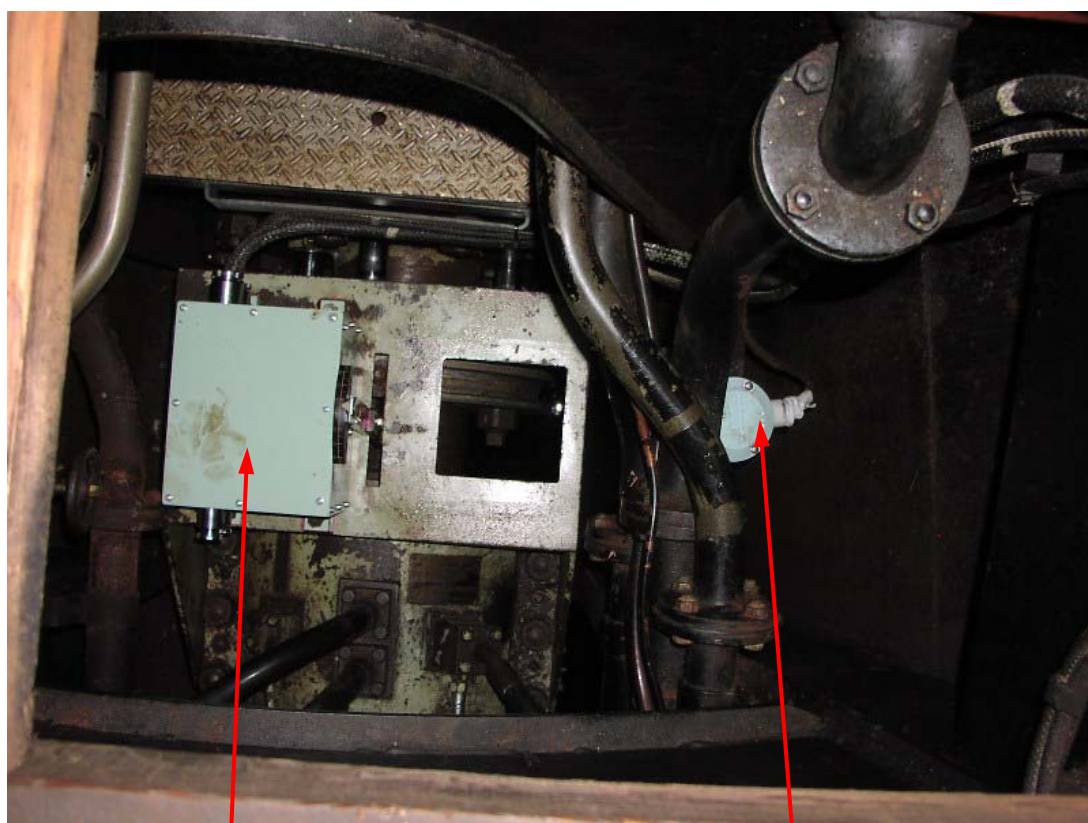
写真2 CPP関連装置

機関長の口述によれば、本船は軸室の船尾管冷却海水管に破口が生じて、C P P 関連の油圧装置、電磁弁、翼角追従装置などに濡れ損を生じ、C P P が使用不能となった。

機関長の口述によれば、軸室の浸水によって、軸室内のC P P 関連装置はすべて冠水した。

2.5.4 から、軸室が浸水して、C P P 関連装置がすべて冠水したことにより、追従発信器で翼角のフィードバックができなくなり、船橋の翼角計がハンチングを起こして、C P P 装置全体が制御不能となったものと考えられる。

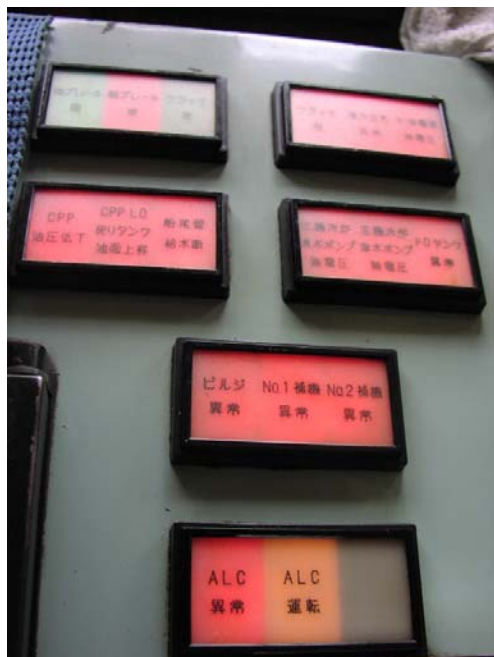
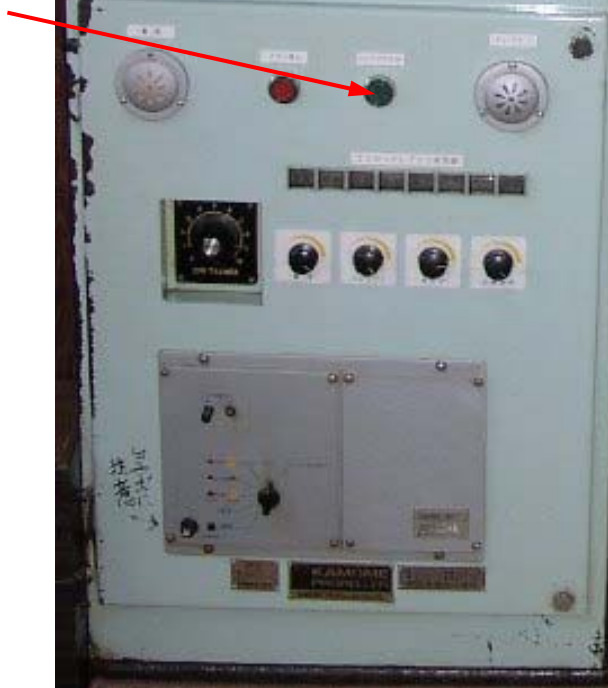
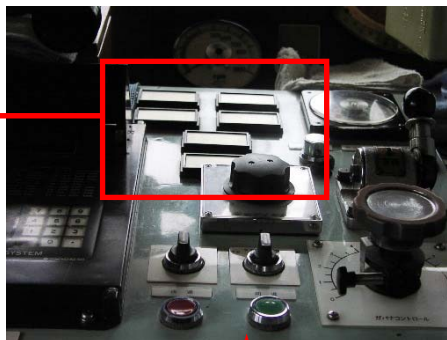
写真3 ビルジ警報システム

機関長の口述によれば、ビルジ液面センサーの作動テストは、機関室及びソナー室については約1年ごとの入渠時に行っていたが、軸室は狭くて体が入りにくかったことから、数年来行っていなかった。軸室は、ビルジ液面が約50cmに達すると船橋でビルジ異常ランプが点灯して警報ブザーが鳴るようになっていたが、本事故当時、警報は作動しなかった。

2.5.3、2.5.5 及び2.5.6から、軸室のビルジ警報システムは、軸室のビルジが船底から約50cmの高さに達すると、ビルジ液面センサーが感知して船橋でビルジ異常ランプが点灯し、警報ブザーが鳴って警報を発するようになっていたが、本事故当時、ビルジ警報システムが作動せず、浸水に気付くのが遅れたことから、同センサーが作動不良となっていた可能性があると考えられる。

軸室ビルジ警報システムが作動しなかったのは、ビルジ液面センサーが作動不良になっていた可能性があると考えられる。

ビルジ液面センサーが作動不良になっていることに気が付かなかったのは、作動テストが行われていなかったことが関与した可能性があると考えられる。

入渠時など、定期的にビルジ警報システムの作動テストを行っておれば、ビルジ液面センサーの作動不良に気付き、本事故を回避できた可能性があると考えられる。定期的なビルジ警報システムの作動テストの実施が望まれる。
