船舶事故調査報告書

船種船名 引き船 東栄丸 台船 トウエイ1号
船舶番号 260-36636 沖縄 なし
総トン数 19トン 長さ45m

船種船名 プレジャーボート 第三喜久丸
船舶番号 296-7867 沖縄
総トン数 1.1トン

事故種類 衝突
発生日時 平成20年9月26日 23時00分ごろ
発生場所 沖縄県那覇市那覇港西方沖
神山島灯台から真方位145° 2.3海里付近
(概位 北緯26° 13.9′ 東経127° 36.5′)

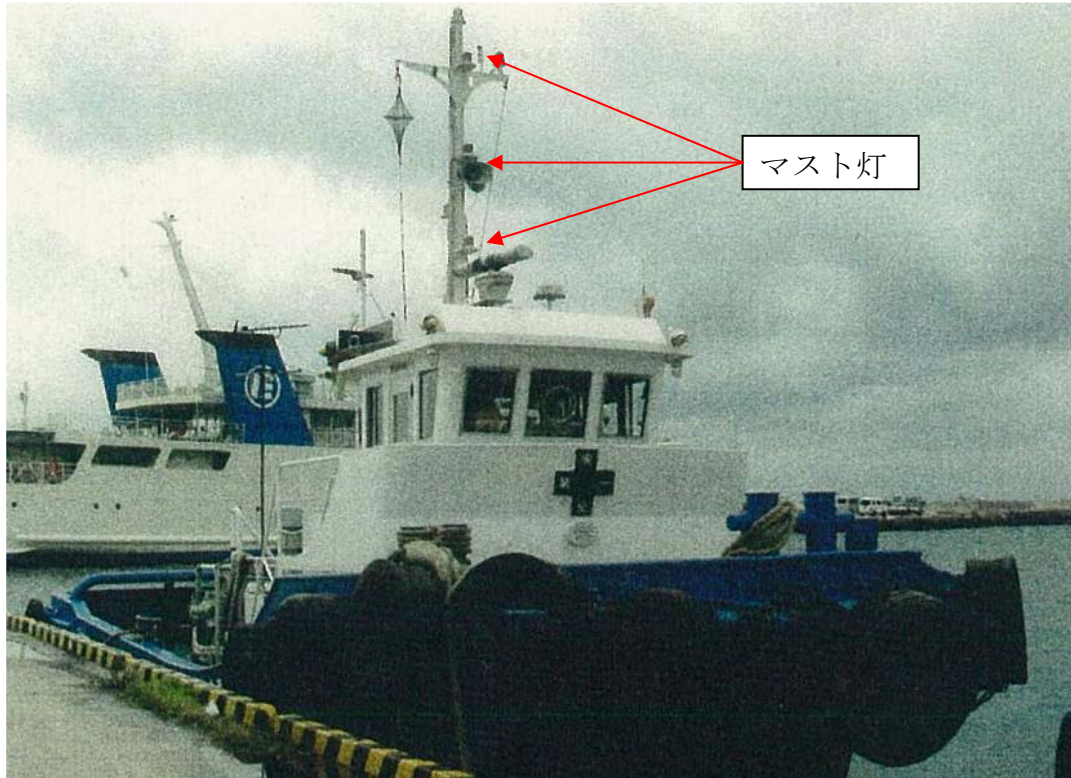
写真1 A船の状況

A船には、GPSプロッター、レーダーが装備され作動中であった。汽笛が故障したため、取り外していたので、事故当時、汽笛を設備していなかった。汽笛が高価だったので、取り付けずにそのままにしていた。このことをA社に報告していなかった。汽笛を取り外していたほかは、船体、機関及び機器類に不具合又は故障はなかった。

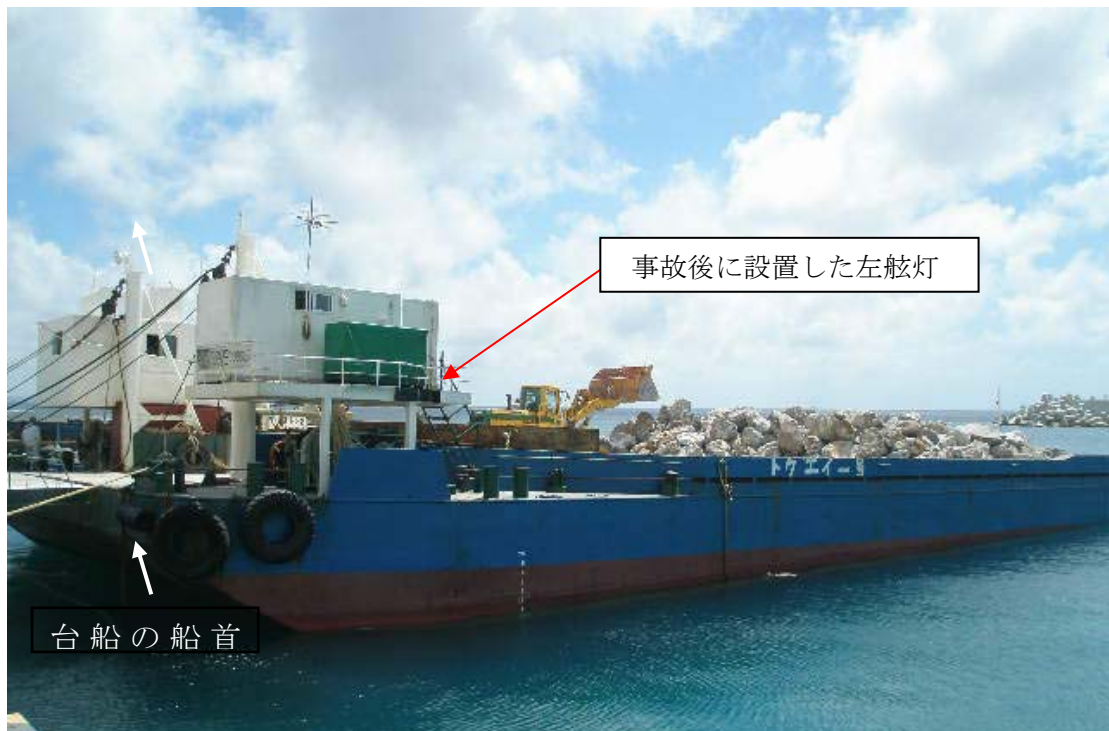
写真2 台船の状況（台船左舷側）

① 台船には、法定灯火Aを設備せず、台船灯火として、船首両舷にある係船機上方に白色作業灯計3個、船首両舷にある甲板上の高さ約7mのポスト上端にソーラーシステムの赤色及び緑色が交互に発光する点滅灯（発光時間0.36秒、視認距離約500m）及び船尾にある高さ約1.6mのポール上端に乾電池内蔵の白色点滅灯（4秒1閃、発光時間0.4秒、光達距離約2.0km）を設置して点灯していた。

- ② 船長Aは、A船にマスト灯3個を表示していれば、法定灯火Aを表示していなくても、他船から引船列であることが分かるものと判断していたものと考えられる。
- ③ 船長Aは、台船灯火を点灯していたものと考えられる。しかし、台船灯火のうち点滅灯は、発光時間及び視認距離が短くて視認しにくい上に、B船からは台船灯火が那覇港付近の陸上灯火に紛れていたことから、台船灯火を視認することができなかつた可能性があると考えられる。
- ④ 船長Aは、B船が台船の後方を通過するものと判断していたので、B船に対し、えい航索や台船をサーチライトにより照射するなどして注意喚起信号を行わなかつたものと考えられる。
- ⑤ 船長Aは、B船がA船の左舷正横付近を通過した後、左舷後方のB船がえい航索に向けて左転したことを視認したものの、汽笛が故障して取り外していたため、警告信号を行うことができなかつたものと考えられる。
なお、船長Aは、汽笛が故障したときには、A社に報告し、修理又は交換するなどして、いつでも使用できる状態にしておかなければならない。

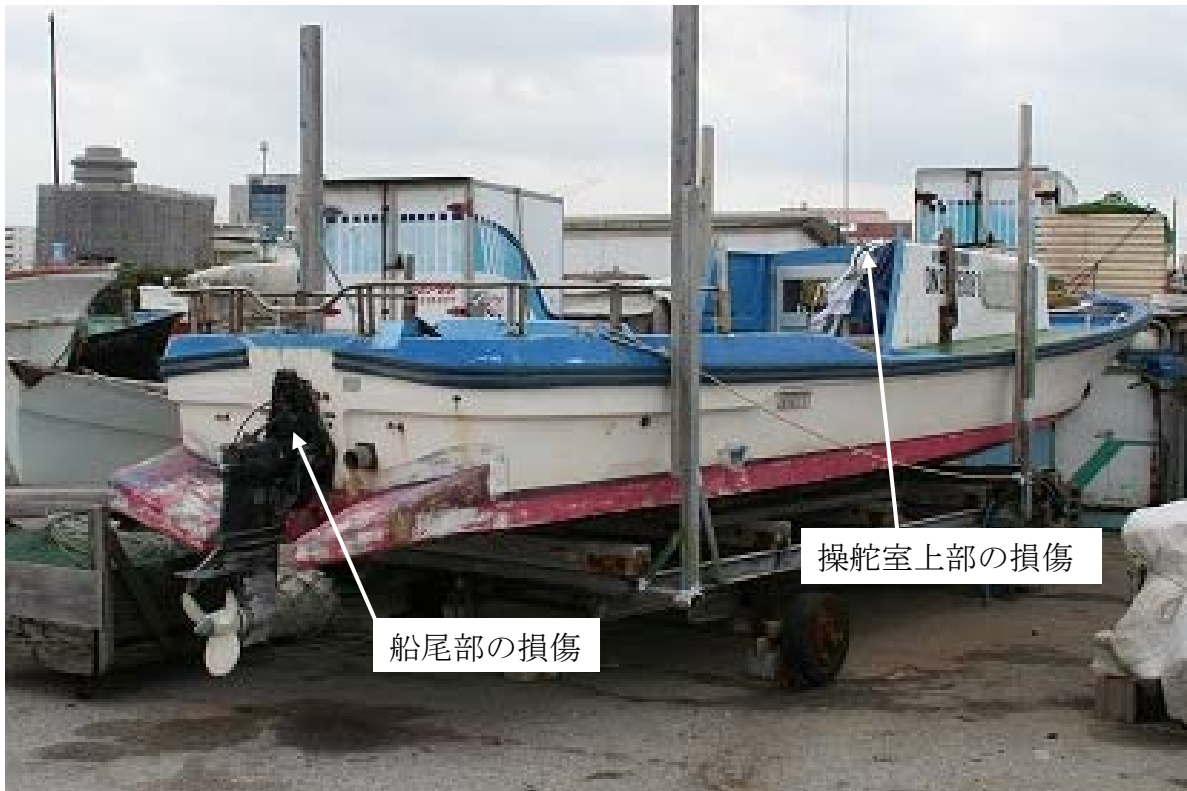
写真3 B船の損傷状況

操舵室上部及び船内外機のアウトドライブが損傷した。

2.1及び3.1.1から、B船は、針路約062°として航行中、A船引船列のえい航索の上を通過した後、B船船尾の船外機とえい航索とが衝突した後、停止したB船と台船の前部とが衝突し、B船が右舷側に転覆したものと考えられる。
