船舶事故調査報告書

船種 船名 漁船 第三十八勇幸丸
漁船登録番号 HK2-20036
総トン数 13トン

事故種類 衝突(防波堤)

発生場所 北海道釧路港

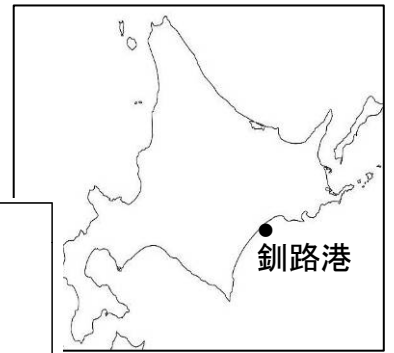
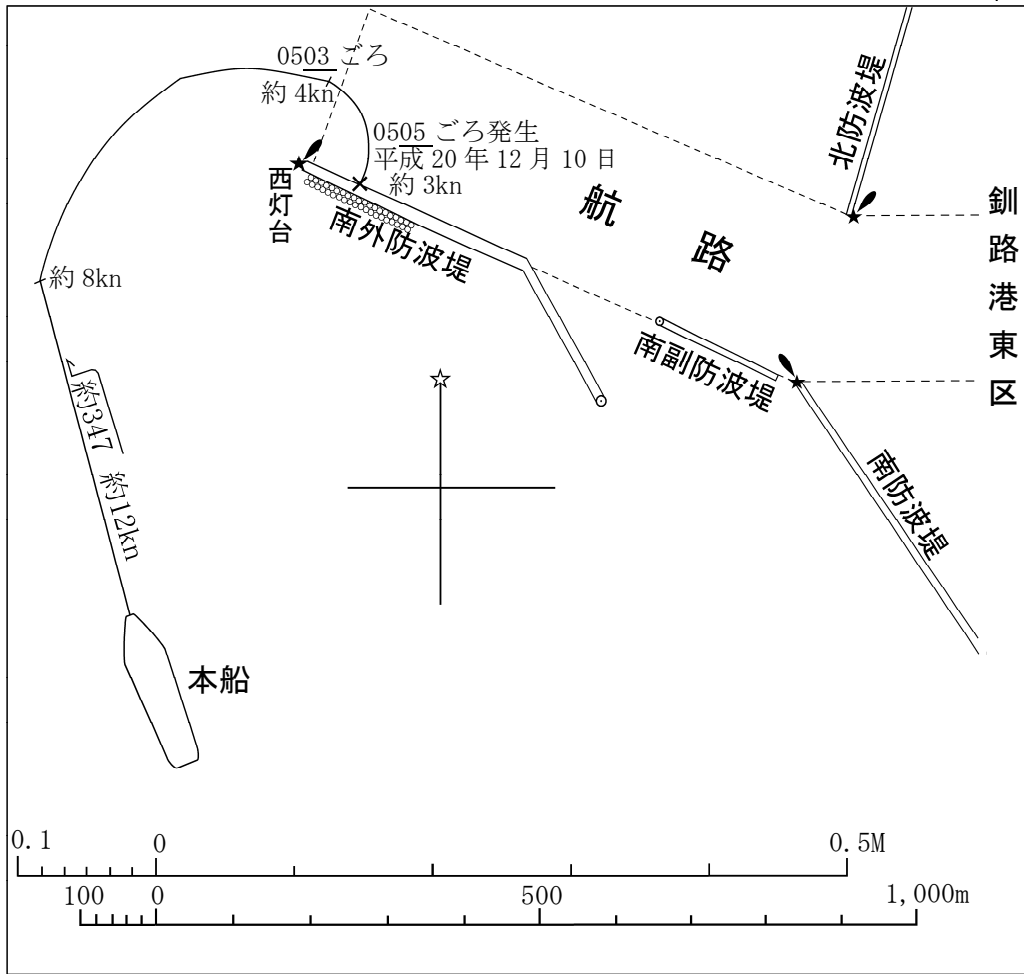
付図2 推定航行経路図

本船は、レーダーによる適切な見張りを行わず、西灯台の灯光を見ながら本件航路に入航する際、西灯台から $020^{\circ}120\text{m}$ 付近に達したとき、船首方 $20\sim 30\text{m}$ に出航船の白灯を認め、大きく右転して出港船と左舷対左舷で航過し、船首方に視線を戻したところ、至近距離に南外防波堤を認め、クラッチを後進に入れようとしたが、クラッチが後進に入る前に、約 3kn の速力で南外防波堤に衝突した。

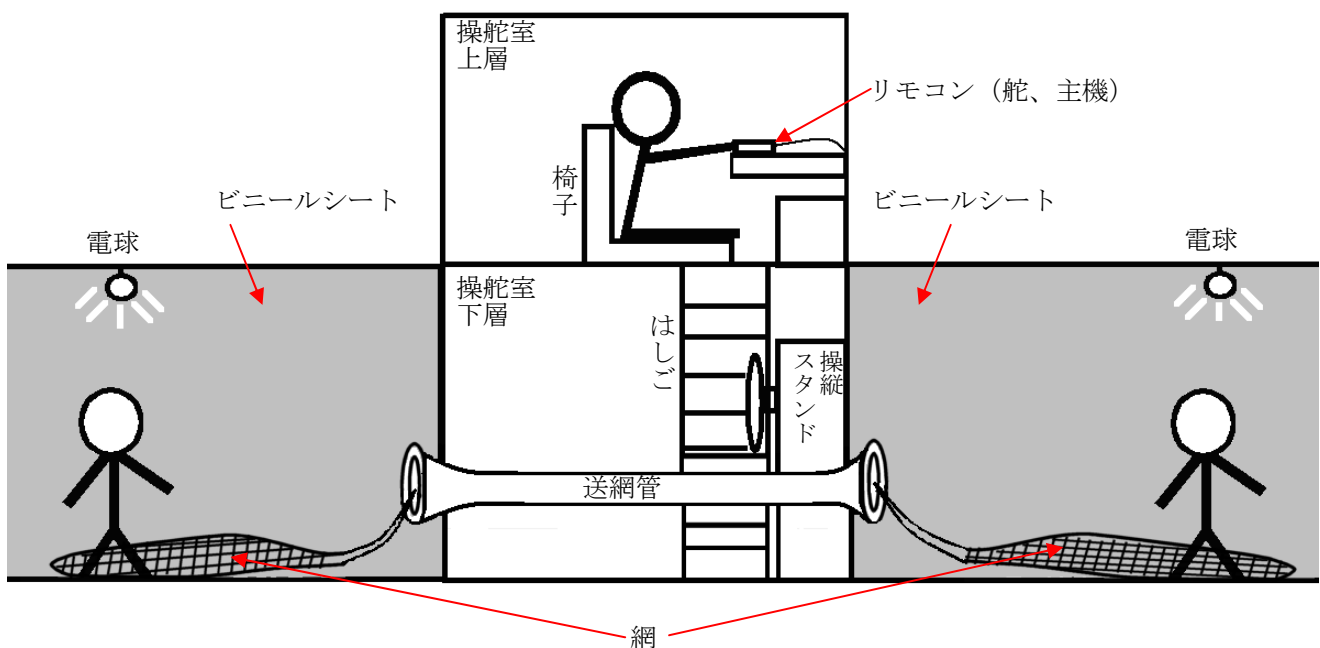
付図3 操舵室付近の概略図

操舵室内は、上下 2 層に仕切られ、上層右舷側床面開口部に固定されたはしごがあり、上下層を移動できるようになっていた。

甲板全体は、防寒のため、鉄パイプの骨組みが設けられ、緑色のビニールシートで覆われていた。甲板面から同シート天井部までの高さは、操舵室上層床面と同一となる約 1.95 m で、甲板上で作業中の甲板員は、同シート

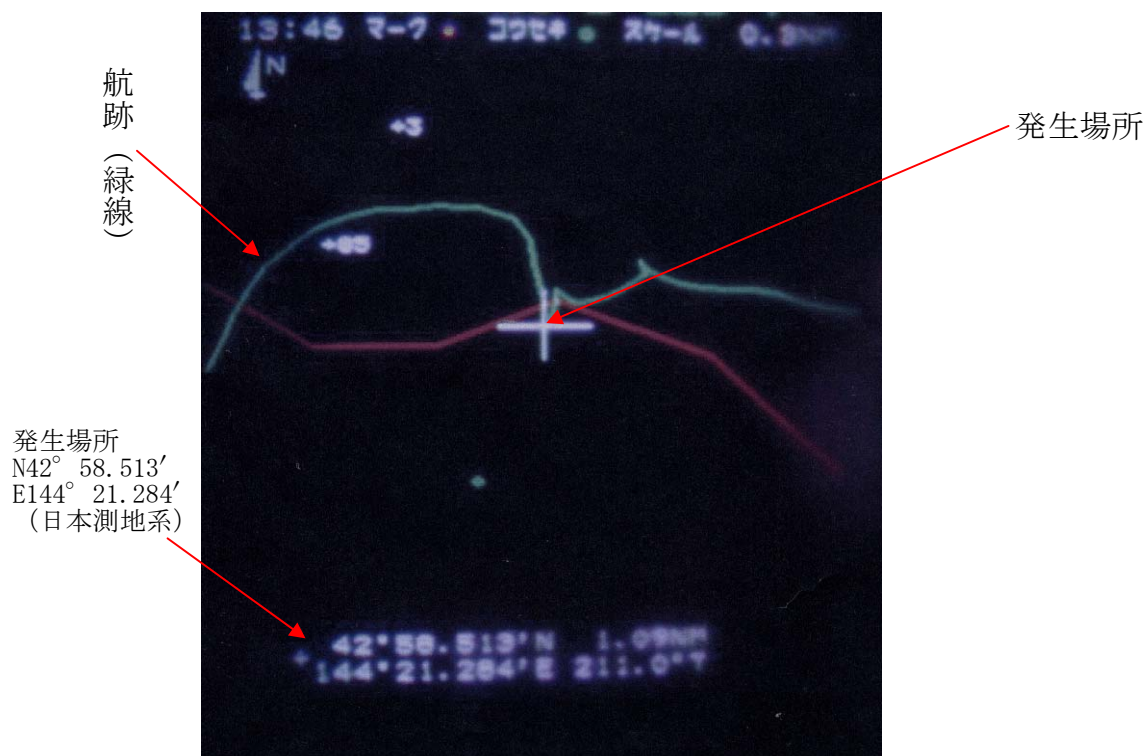
写真1 GPSプロッター航跡映像

本船は、北北東の針路で航行したのち、釧路港東区の航路（以下「本件航路」という。）に入航し、しばらく東側に向けて航行したあと、南側に向けて間もなく、北緯42°58.513′ 東経144°21.284′（日本測地系）の釧路港東区南外防波堤（以下、防波堤については、「釧路港東区」の冠称を省略する。）に衝突した。

GPSプロッターは、日本測地系で表示され、入力していた地図データが古いため、南外防波堤は登録されていなかった。操船者は、GPSプロッターに漁場のポイントを記憶させて使用していた。

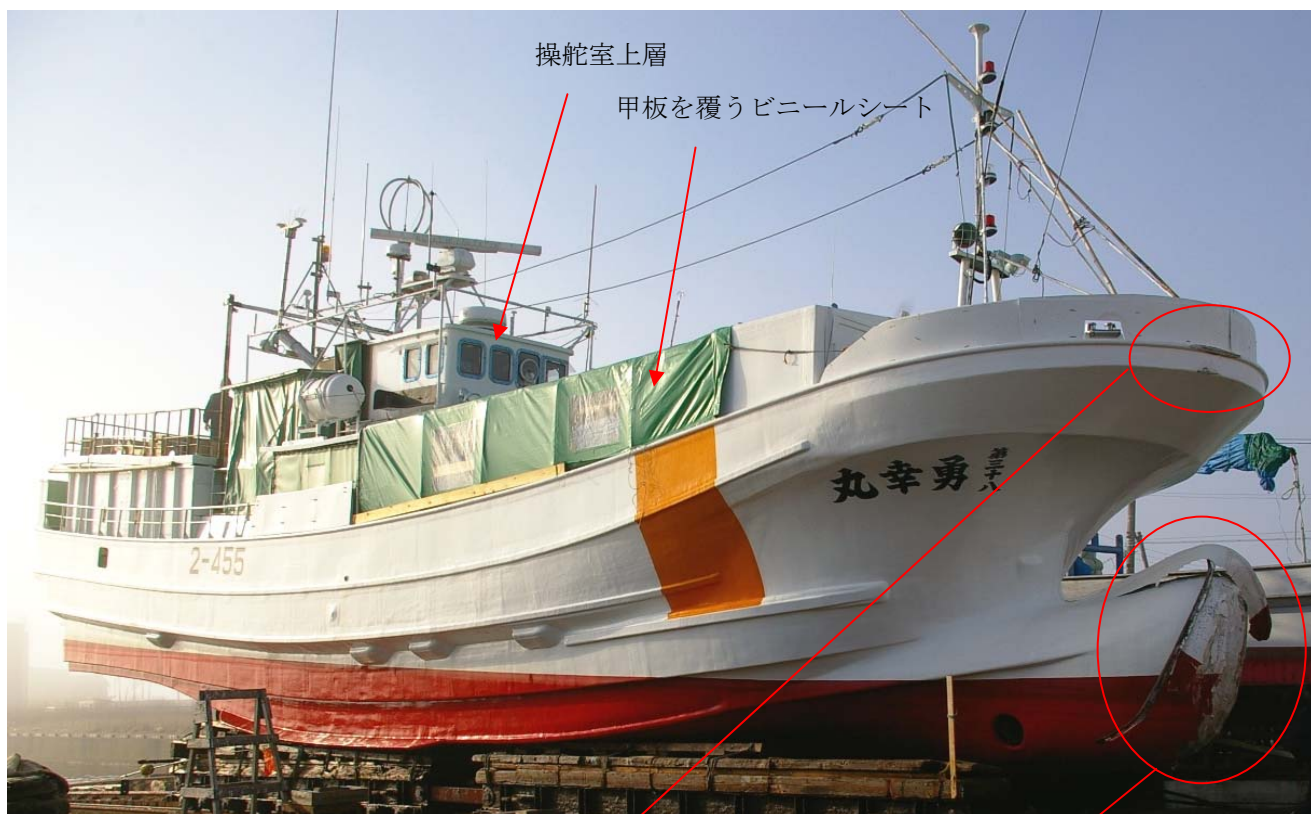
写真2 船体全景

本船は、バルバスバウ及び船首ブルワークレールなどが損傷した。

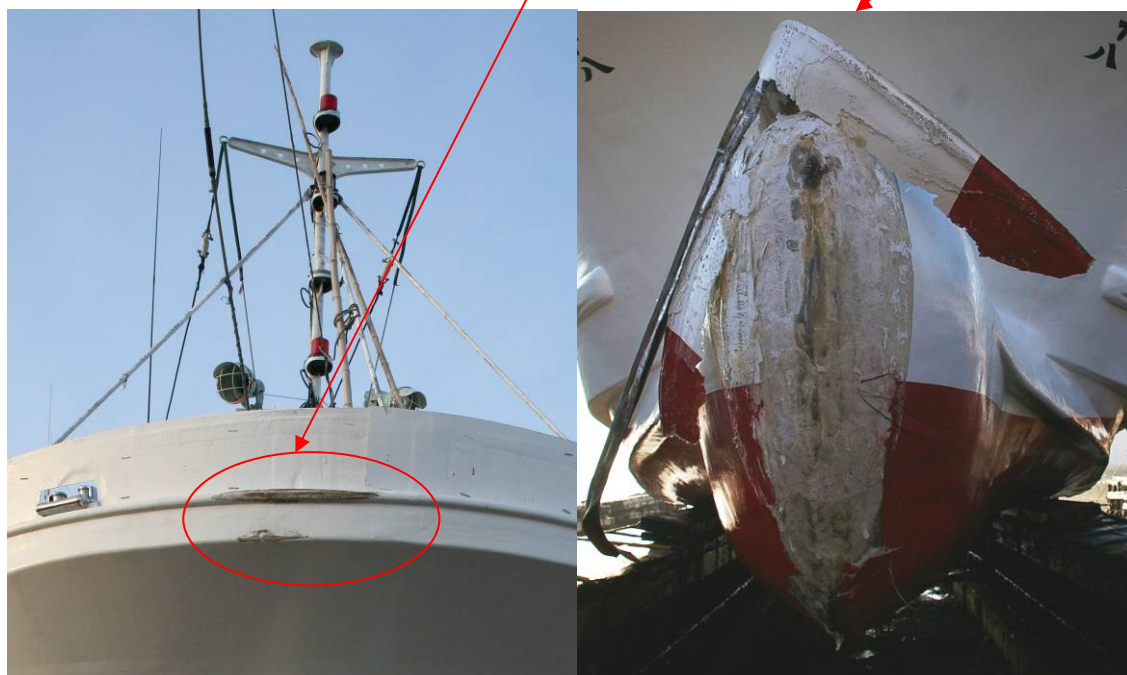
写真3 船首部損傷状況

同船は、船長、船舶所有者及び乗組員4人が負傷し、バルバスバウ及び船首ブルワークレールを損傷した。南外防波堤には、擦過傷が生じた。

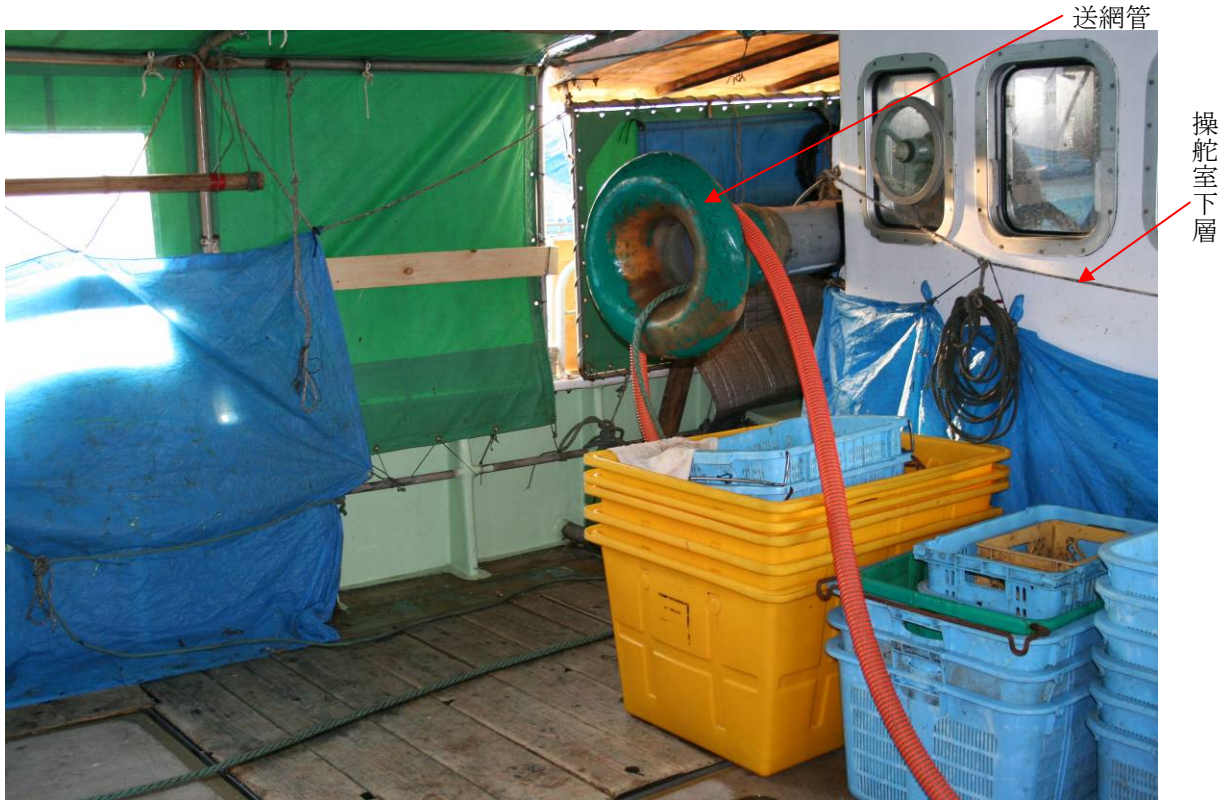
写真4 船首甲板（ビニールシート内）の状況

船尾甲板で作業をしていた甲板員Eの口述によれば、ビニールシート内で作業していたので、船外の状況は全く分らず、南外防波堤に接近していることには衝突するまで気付かなかった。衝突の衝撃で甲板員全員が転倒し、一瞬のことなので、誰も自分がどこに体をぶつけたものかは分からなかった。

により視界が遮られるため、船外の状況が分らない状況であった。

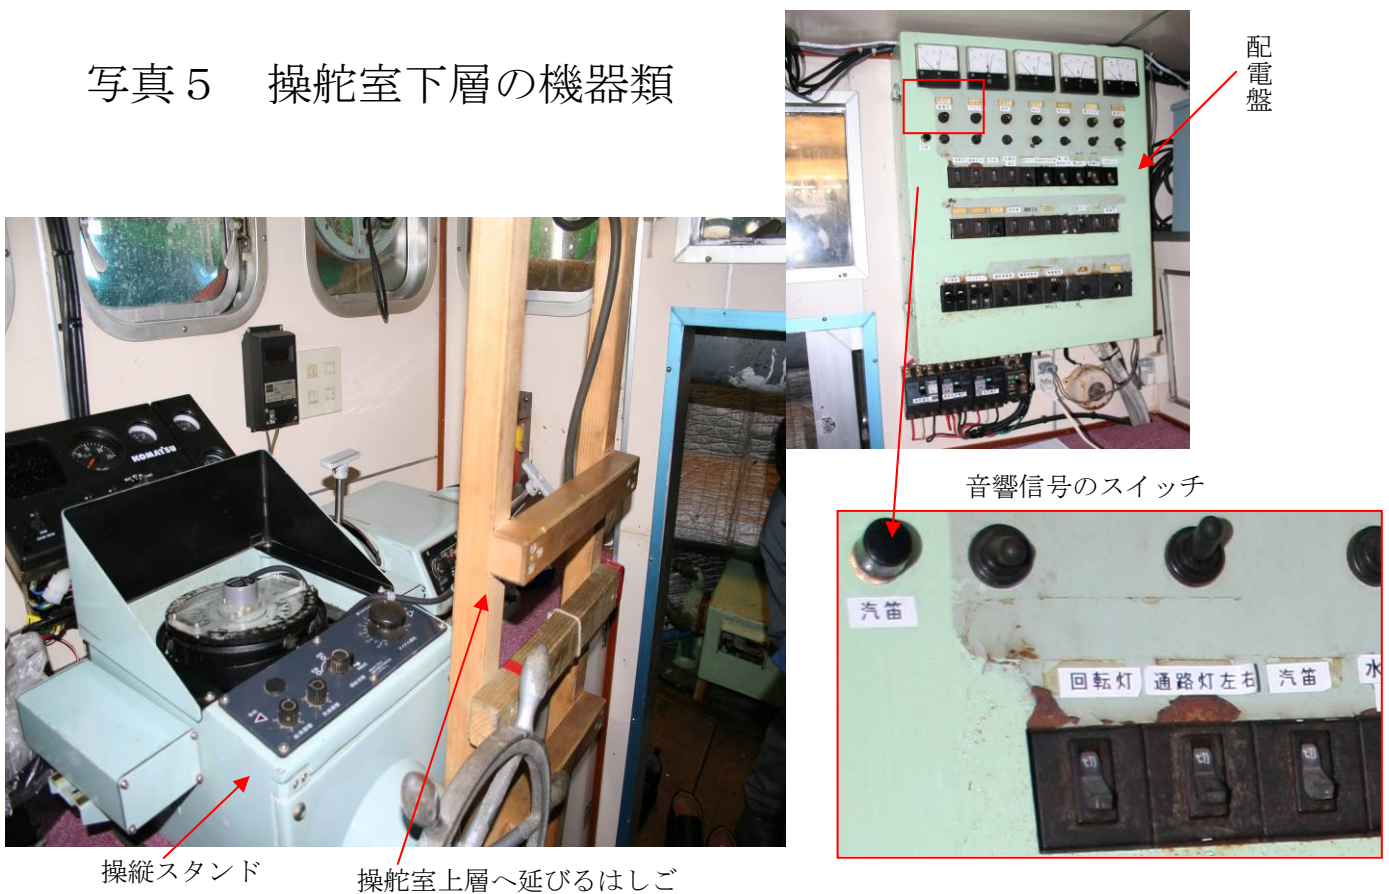
写真5 操舵室下層の機器類

操舵室の下層には操舵スタンド、主機遠隔操縦装置、配電盤等が、上層には操舵及び主機操縦のリモコン装置、離岸の際使用するスラスタ操縦装置、ジャイロコンパス、レーダー 2 台、GPS プロッター、無線機等が設置され、ほとんどの機器が上層で操作できるよう、操舵室上層右舷側に棚を設け、上下 2 段に各機器が配置されていた。

また、汽笛のスイッチは操舵室下層右舷側の配電盤にあった。

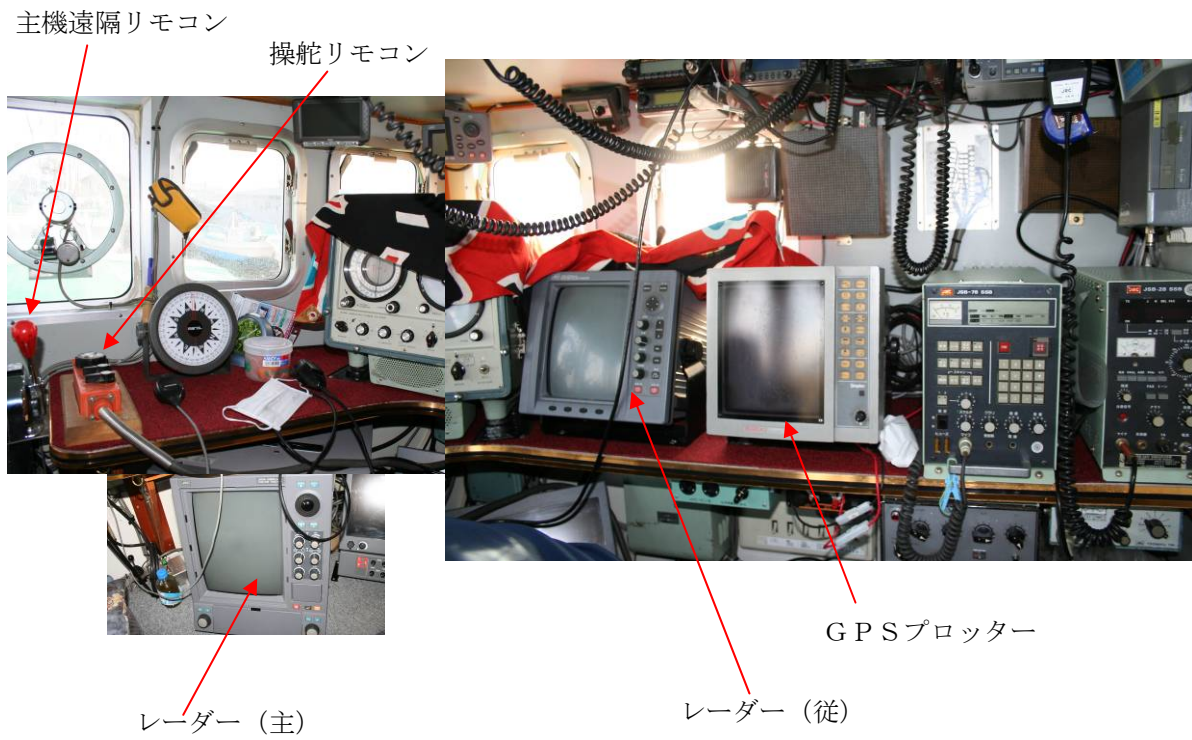
写真6 操舵室上層の機器類

レーダーは操舵室上層右舷側に設けられた棚の上下に各1台が装備され、いずれも電源を入れ、下段に設置したレーダーを使用していた。使用していたレーダーには、ARPA(自動衝突予防援助装置)はなく、港に近づいた際に3Mレンジに切り換えていた。使用していたレーダーは、性能が良いので3Mレンジでも出航船の映像を見ることはできたと思う。

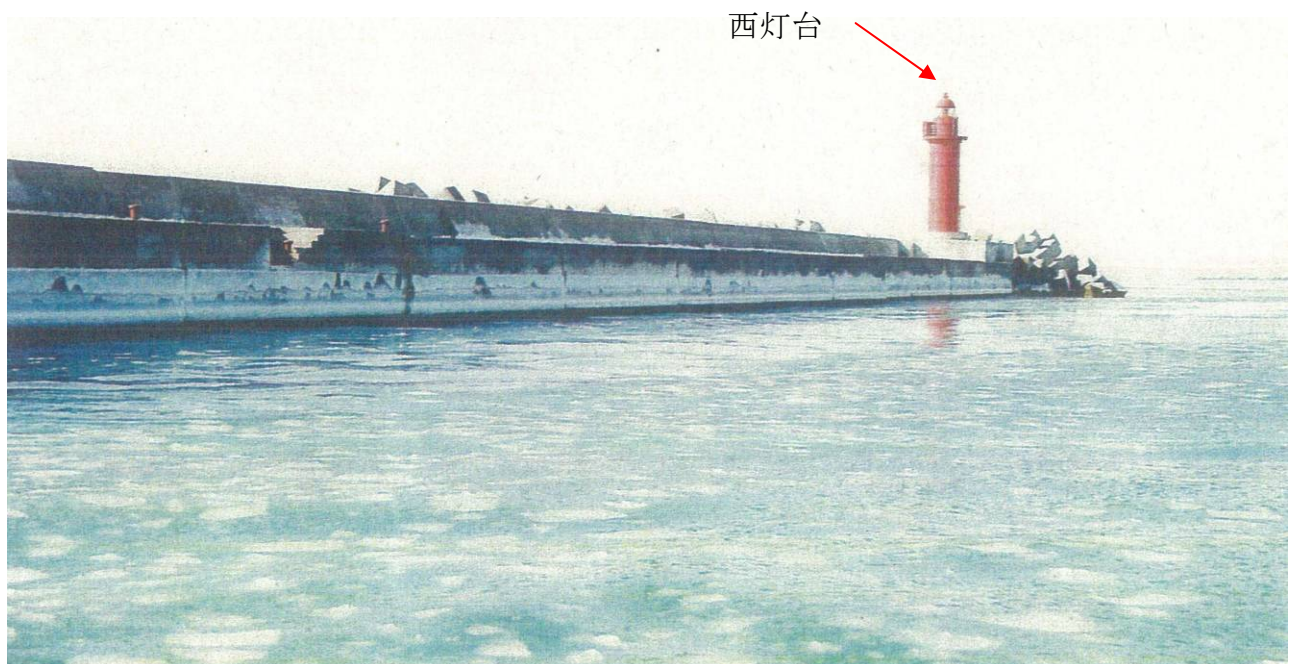
写真7 南外防波堤の状況

漁業協同組合職員の回答書によれば、南外防波堤に擦過傷が生じた。
