船舶事故調査報告書

船種船名 漁船 豊洋丸

事故種類 火災

運輸安全委員会（海事専門部会）議決

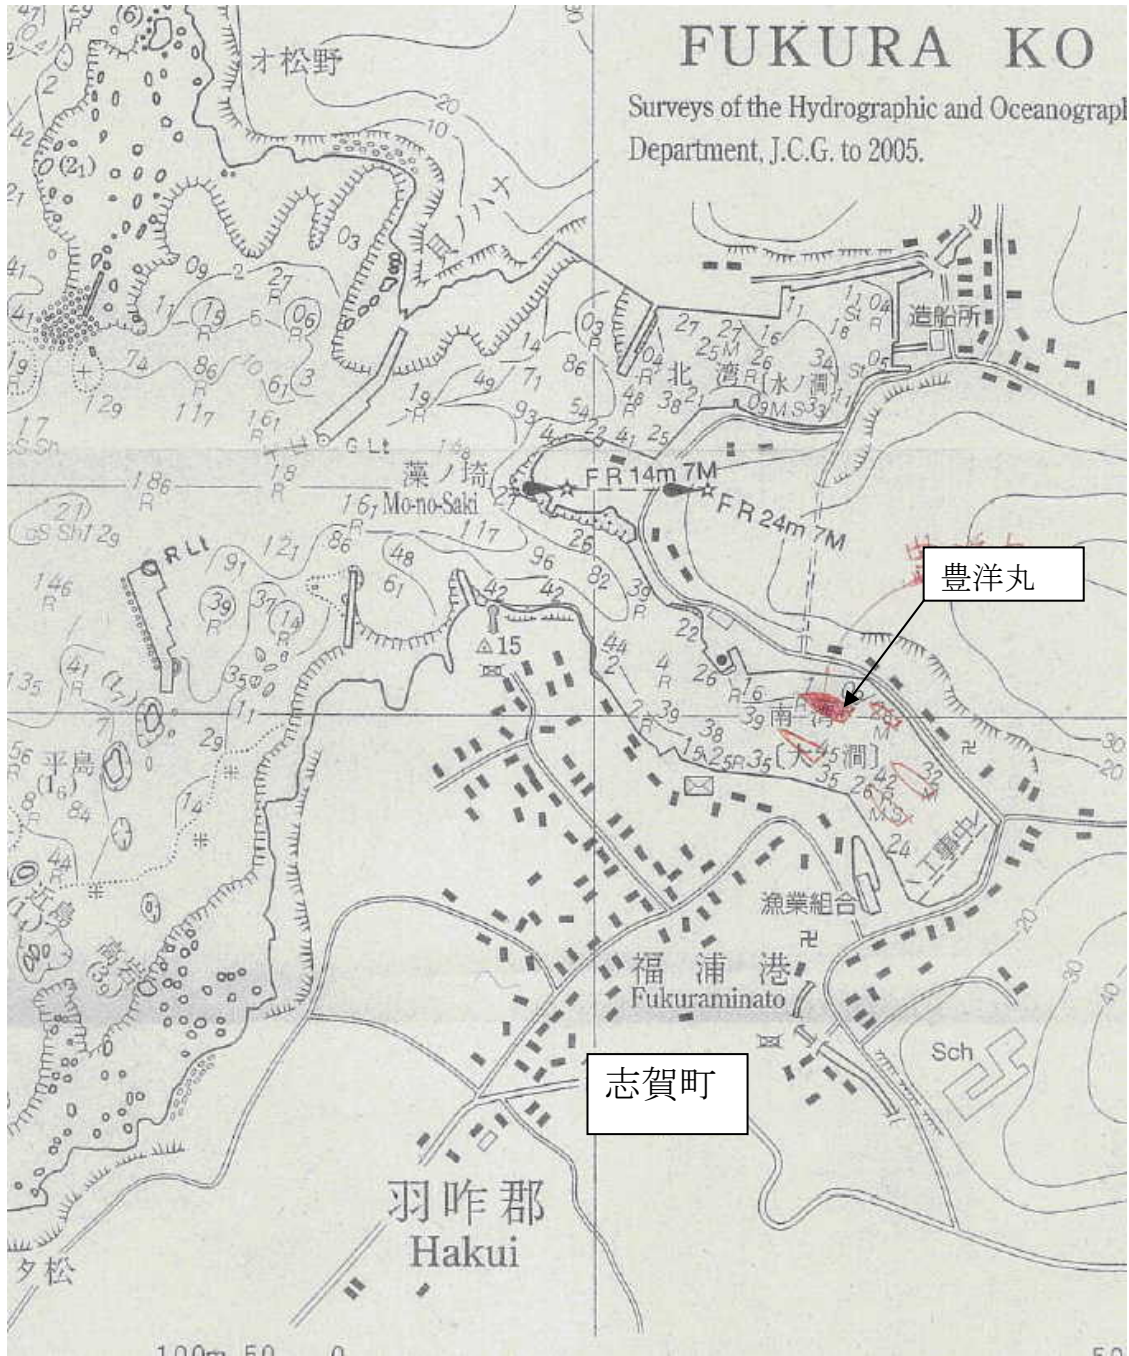
付図1 福浦港での係留状況

平成21年1月18日、本船は、夕方から翌日にかけて天候悪化及び漁場付近の荒天が予想されたことから、出漁を見合わせることにし、基地としている石川県志賀町福浦港の南湾に入り、13時30分ごろ、同湾北側の陸岸から約20m離れたところにある係留ブイに、船首を西方に向けて係留した。13時40分ごろ、船長と甲板員4人が下船した後、14時00分ごろ、いつも船内を無人とする際と同様、機関長が船内の電源を落として最後に下船した。

船主の口述によれば、最奥から約200mの範囲に2列のブイが設置され、北東岸から約20mの距離に本船と僚船が係留されていた。係留中、操舵室や居住区に不審者侵入防止の鍵は掛けられておらず、誰でも船に乗り込むことは可能であったが、民家の居住者の目が多く、外部から侵入する者はこれまでなかった。

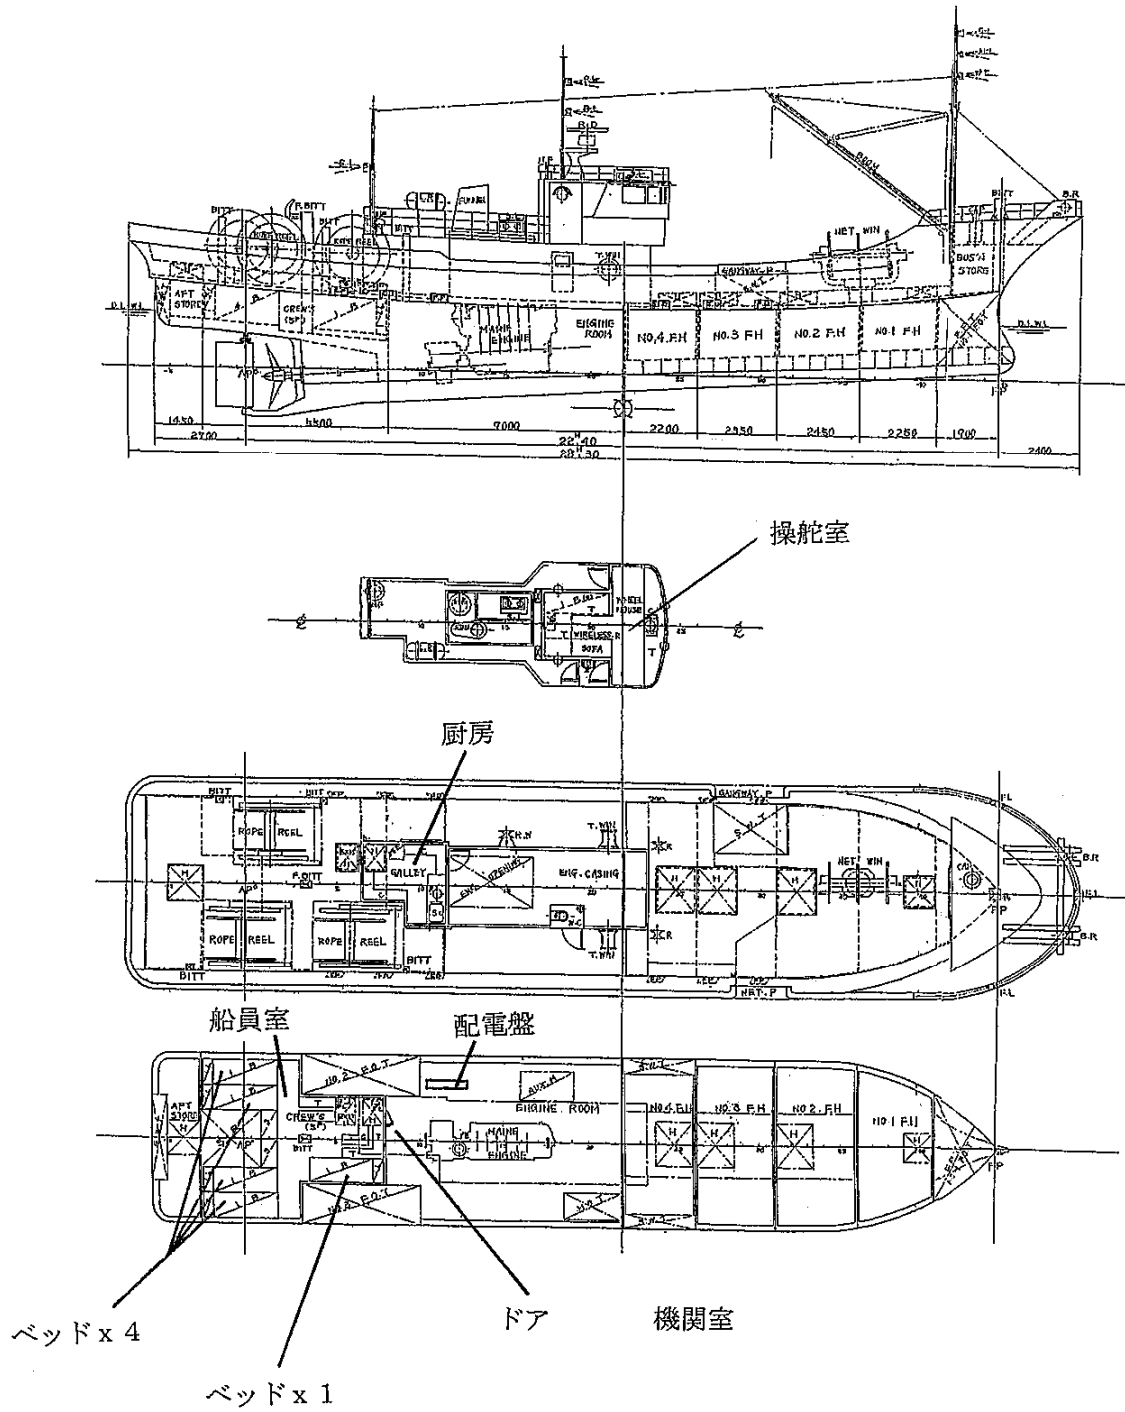
付図2 一般配置図

現場調査及び一般配置図によれば、本船は、単層甲板構造で、ほぼ船体の中央に操舵室が、同室の下方に機関室があり、機関室後部の上甲板に厨房が、また、厨房の下に、船員室があった。

現場調査及び機関長の口述によれば、機関室は、操舵室の直下であり、中央に主機、船首側上方にバッテリー4個（2組）、船尾側左舷に発電機盤と配電盤が配置されていた。最船尾側中央よりやや左舷に、後ろ隣の船員室に出入りするドアが取り付けられていた。このドアは、木製で、目の高さの位置に、横30cm縦20cm程度の透明プラスチック板を張り付けたのぞき窓が設けられていた。

現場調査、一般配置図及び機関長の口述によれば、船員室は、船体最後部の下方にあり、船首側右舷にベッド1床が、船尾側の右舷と左舷にベッドがそれぞれ2床ずつ置かれていた。船員室には、石油ストーブや電気ストーブなどの暖房器具はなく、室内外機分離型のエアコンが取り付けられており、エアコンは、船内電源を落とせば運転できないものであった。

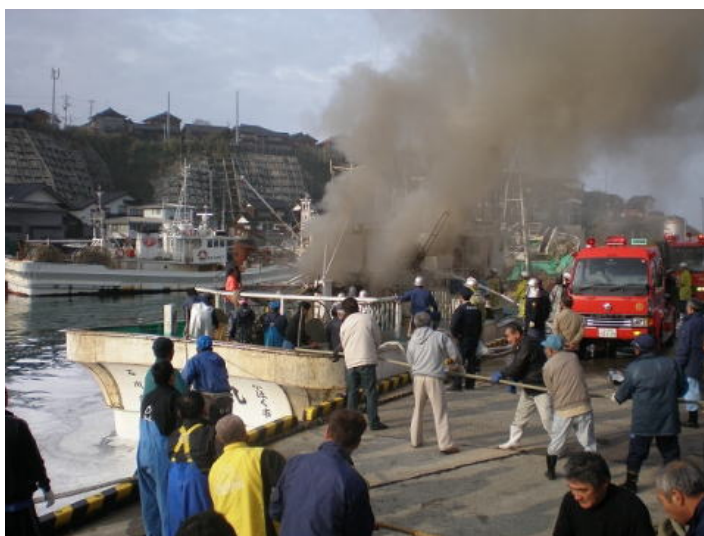
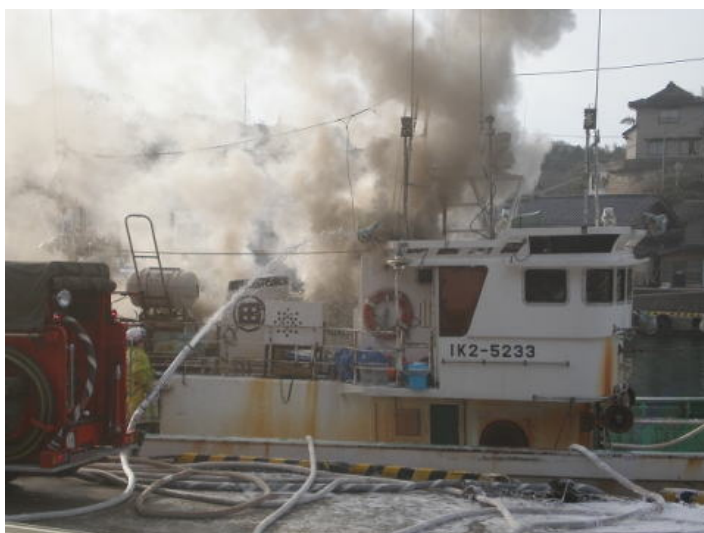
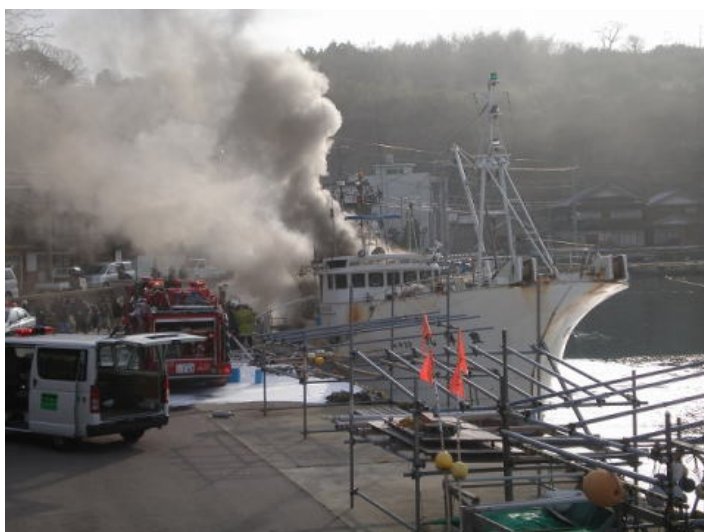
写真1 消火中の状況

連絡を受けた船長は、07時30分ごろ、本船専用の通いの船を使用して急ぎ本船の甲板に上がり、黒煙と熱気が船員室付近から出ているのが分かったので、操舵室備え付けの持ち運び式粉末消火器1本を手に持ち、厨房のドアを開けた途端、部屋の中から大量の煙が噴出し始めたので、内部に入ることができなかった。

船長は、大量の煙で火元も見えず、自分一人での消火は不可能と判断し、警察と消防に通報する傍ら、岸壁に集まってきた地元住民に、本船をロープで岸壁に引き寄せてくれるよう協力を要請した。

07時50分ごろ、消防車が到着して直ちに放水を始め、その結果、本船は12時00分ごろ鎮火した。

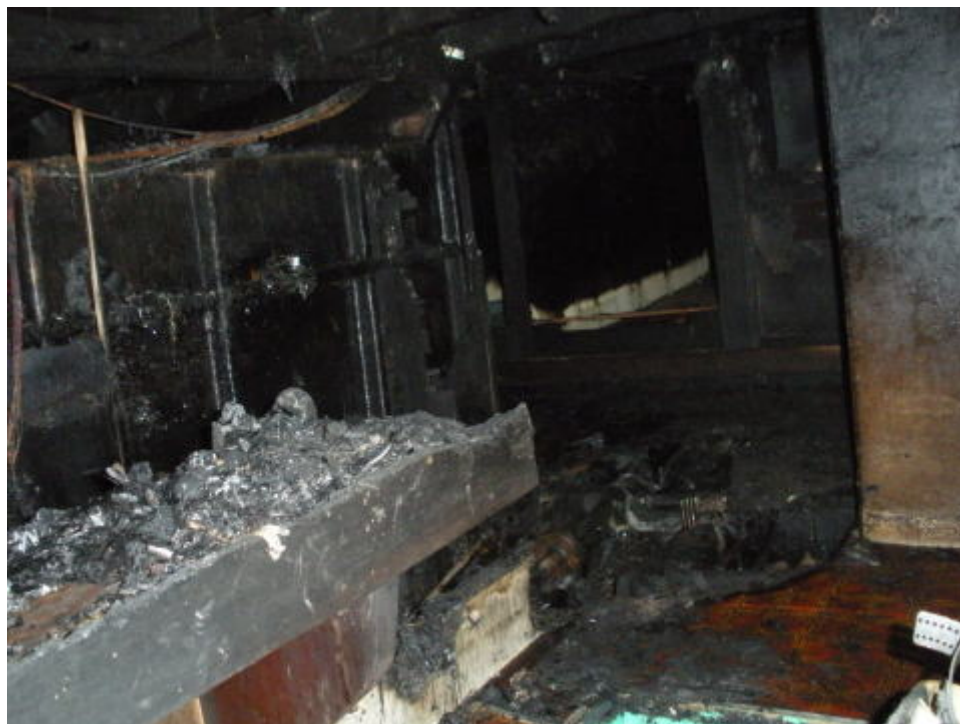
写真2 船員室の焼損ベッド

本船は、船員室の焼損が最も著しく、船員室の床は全面にわたって激しく焼け焦げ、なかでも5床のベッドのうちの1床は、床材の畳が炭化して形を失うほど焼け落ちていた。一方、他の4床は、焼損程度が小さかった。最も焼損していたベッドは、喫煙者の1人が寝起きしていたものであった。

- ① 本事故後の配電盤内部のブレーカー、配線などに焼損している箇所がなかったこと、機関長が船内の電源を落として下船し、バッテリー電源によるビルジポンプの自動運転もしていなかったことなどから、電気系統の漏電などによる発火の可能性は低いと考えられる。
- ② 係留されていた湾を囲む民家が近く、居住者の目に触れる機会が多いことから、外部からの侵入者による不審火の可能性は低いと考えられる。
- ③ 船員室の焼損が最も著しいこと、そのうちベッドの一つが床材の畳が炭化して形を失うほど焼け落ちていたことから、そのベッドが長時間くすぶった後、発火した可能性があると考えられる。

2.7から、喫煙については、船長からの厳しい指導や注意もなく、甲板や厨房で喫煙することもあるなど船内での喫煙場所が定められておらず、船員室では、各自のベッド内や直ぐ横に小さな灰皿を置いて、ベッドの内側でも喫煙されるなど、火災発生のおそれが潜在化していた可能性があると考えられる。

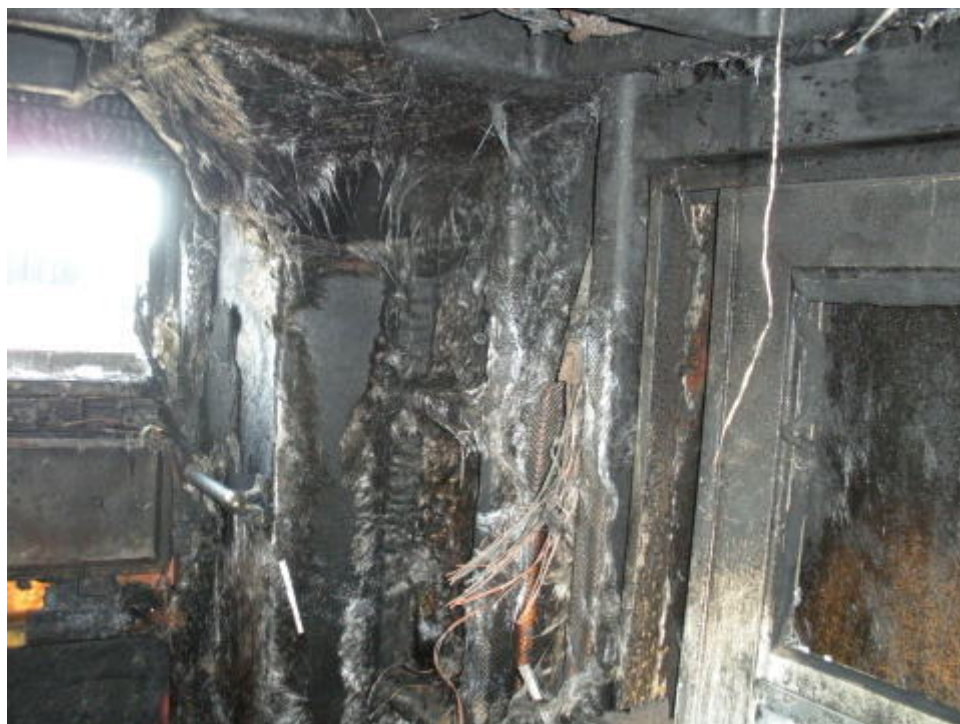
写真3 厨房の焼損状況

船員室に次いで、厨房と機関室上方の操舵室の焼損が著しかった。

2.3及び2.6.2から、船員室で生じた火炎は、一方は上方の厨房を経て船尾方から操舵室へ、もう一方は、船員室と機関室を出入りするドアのプラスチック製ののぞき窓を焼き溶かし、配電盤の前面を焼いて機関室の船首側に流れ、そこから電気配線を焼きながら上昇し、操舵室に拡がったものと考えられる。
