船舶事故調査報告書

船種船名 遊漁船 第七浩洋丸
船舶番号 220-17774新潟
総トン数 3.2トン

事故種類 沈没
発生日時 平成20年9月21日 06時45分ごろ
発生場所 新潟県佐渡島東方沖
弾埼灯台から真方位117° 22.4海里付近
(概位 北緯38° 09.7' 東経138° 55.9')

平成21年12月3日

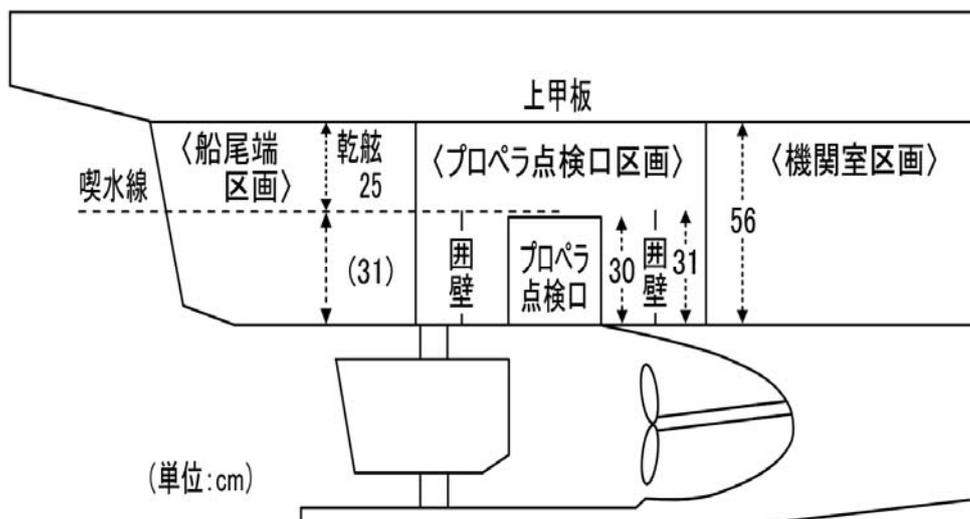
図1 プロペラ点検口区画等の状況

また、プロペラ点検口の囲壁上端(約31cm)と喫水線は同一となるが、A船の航行及び波浪の影響による船体動揺及びプロペラ回転による水圧等により、同囲壁から海水が入りプロペラ点検口区画へ流入し、同区画が満水になったものと考えられる。なお、本船は平成19年4月に定期検査に合格しており、当該時点では基準に合致していたものと考えられるが、事故時に2.7.6のプロペラ点検口の構造基準に適合していたかどうかについては明らかにすることはできなかった。

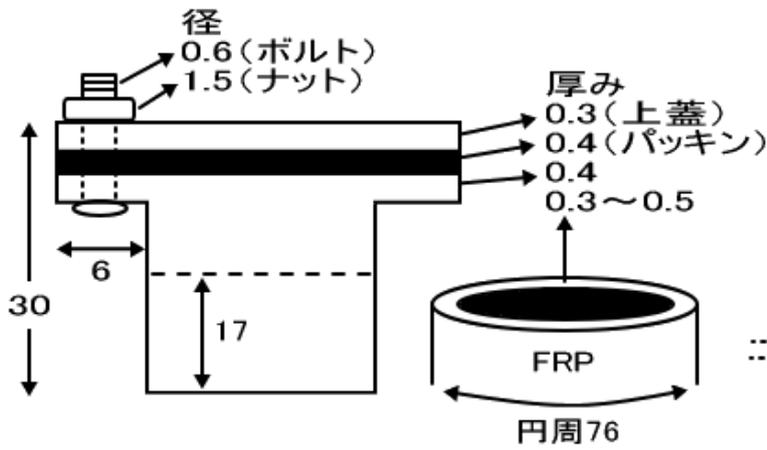
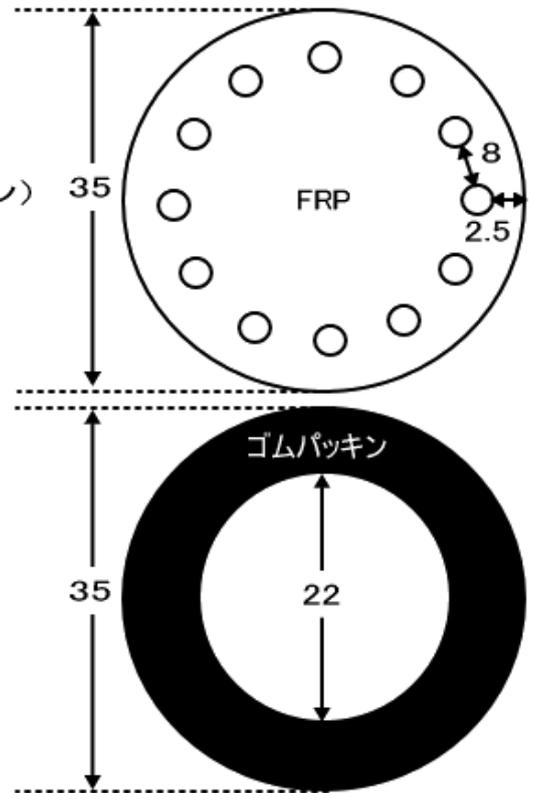
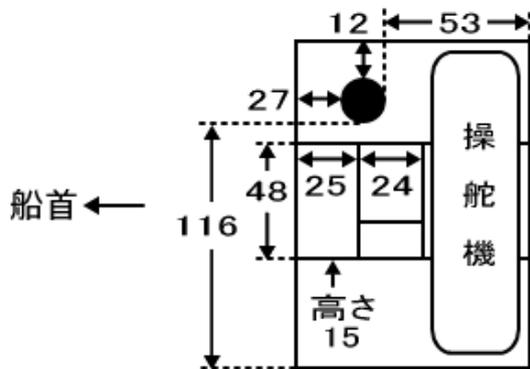
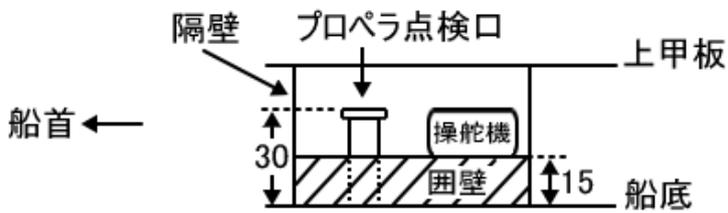
付図4 D船のプロペラ点検口等の状況

① D船の筒状のFRP製プロペラ点検口の高さは、約30cmであり、上端にゴムパッキンを挟み込み、厚さ約0.3cmで直径が約35cmのFRP製蓋が、12本のステンレス製ボルト及びナットで止められていた。

② プロペラ点検口区画の船底から上甲板までの高さは約69cmで、囲壁の高さは約15cmであった。

③ 上甲板はベニヤ板ではなく新素材^{*2}であったが、プロペラ点検口区画には舵取装置があり、上甲板と当該区画の隔壁上部の間からは光が漏れ、葉

書1枚の厚さ程度の隙間があり、また、プロペラ点検口区画船首側の隔壁には、機関室まで伸びる操舵機用の電線及び油圧パイプを通す貫通穴があり、防水措置は施されていなかった。

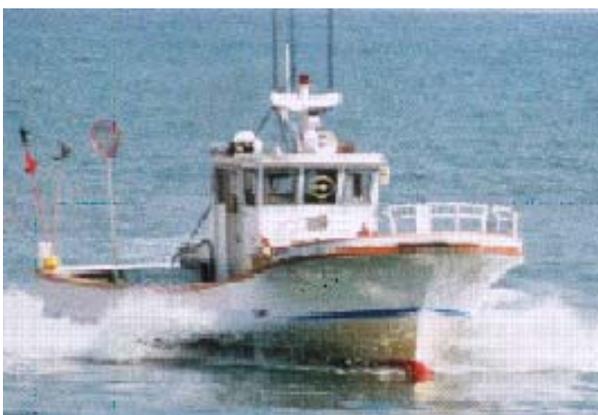
写真2 建造時のA船の状況

① 船尾の区画にはFRP製プロペラ点検口があり、直径約30cm、船底からの高さが約30cmの筒状で、先端は直径が約30cmの窓を固定できるように広がっていた。

② プロペラ点検口上端には厚さ約8mmのFRP製蓋が取り付けられ、ゴムパッキンを挟み込み、12本のステンレス製ボルト及びナットで止められていた。

③ その周囲には、船底からの高さが26～36cm（上甲板から20～30cm下方）の囲壁^{*1}があった。

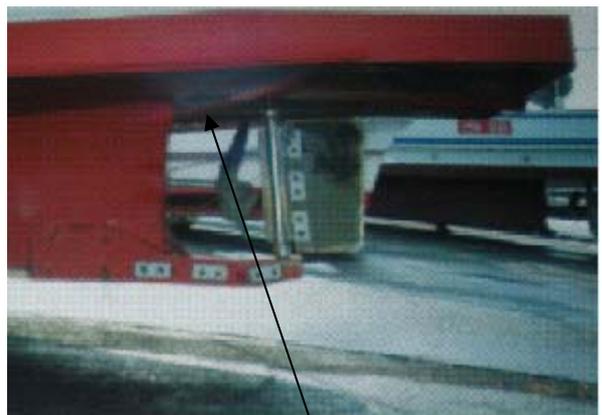
写真3 建造時のA船の左舷船尾の状況

② プロペラ点検口上端の閉鎖用の窓は、直径約30cmの真鍮製の枠の中に、直径約25cmの透明なガラスが嵌め込まれたもので、直径約1cmのボルト及びナットで4箇所が固定されていた。

③ 当該点検口の周囲には、それより少し高い囲壁があった。

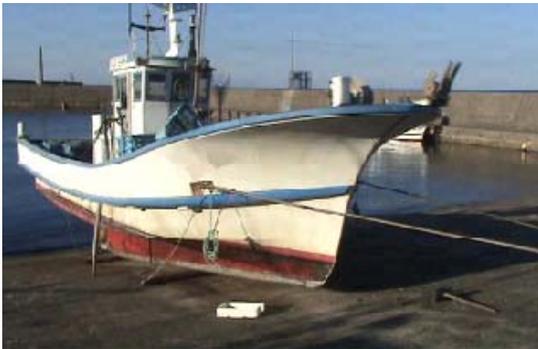
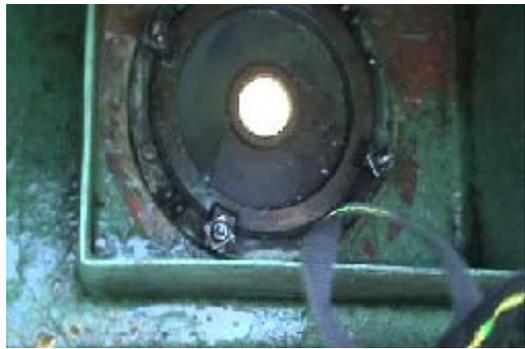
写真7 F船

F船は、平成13年頃、操業を終えて約20knの速力で帰航中、プロペラ点検口窓を止めていた蝶ネジ4本全てが切れて窓が外れ、海水が噴き出し、その影響で上甲板上のハッチが外れた。船尾上甲板上約20cmまで海水が滞留し、左舷側に約20度傾斜したが、海水が機関室に流入しなかったため自力で帰港した。その後、当該点検口窓をボルト及びナットで止めるように変更した。なお、停止中に窓を開放すると、点検口を囲む囲壁内に海水が約10cm溜まる程度で、海水が当該囲壁からあふれることはなかった。

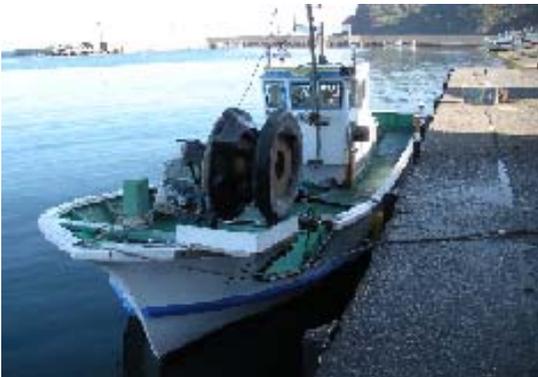
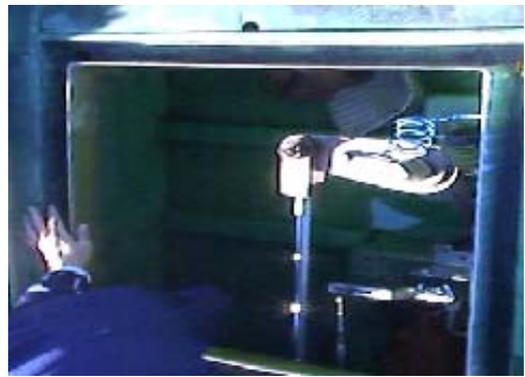
写真8 G船

G船は、操業を終えて帰航中、プロペラ点検口窓を止めていた蝶ネジ4本が全て切れて窓が外れ、海水が噴き出したため、上甲板上のハッチの蓋が外れた。操舵室内まで浸水したが、港が近かったため自力で帰港した。その後、プロペラ点検口を撤去した。

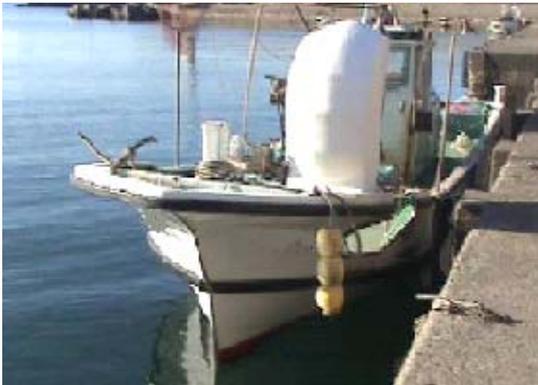
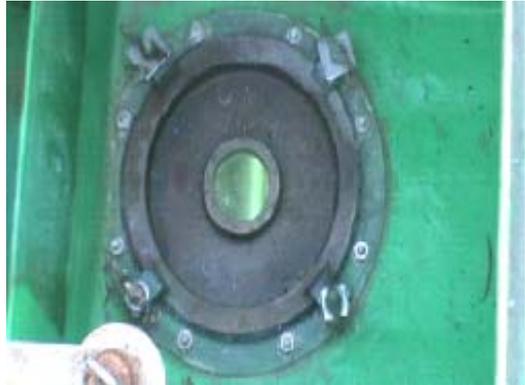
写真9 H船

H船は、プロペラ点検口窓を点検口に止めていた蝶ネジ4本のうち1本が切れ、窓と点検口の隙間から浸水したが自力で帰港した。その後、振動もあったことから、縦材を追加して補強した。
