# 船舶事故調査報告書

船種船名 モーターボート 佳宏丸  
船舶番号 271-18691岡山  
総トン数 5トン未満（長さ5.95m）

事故種類 衝突（岩場）  
発生日時 平成20年10月4日 21時00分ごろ  
発生場所 岡山県玉野市出崎西方沖の岩場  
大蛭島灯台から真方位269° 1,700m付近  
（概位 北緯34° 30.7′ 東経133° 59.8′）

平成21年11月12日  
運輸安全委員会（海事専門部会）議決  
委 員 横 山 鐵 男（部会長）  
委 員 山 本 哲 也  
委 員 根 本 美 奈

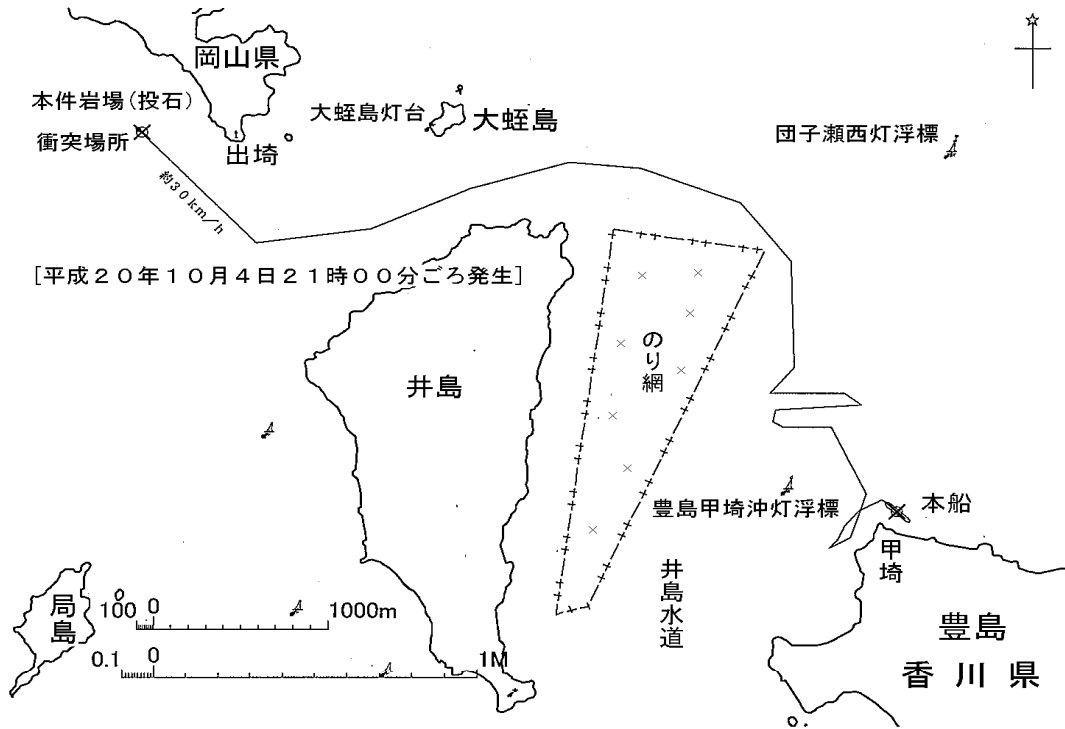
# 付図1 推定航行経路図

本船は、その後、夜間、航走するときの速力である約30km/h（以下「原速力」という。）で航行し、船長が北に向かって帰航していると思い込み、GPSプロッター画面を確認しなかったことから、井島と大蛭島<sup>おおひる</sup>（筏島）の間を通過して、北西の進路で出埼西方沖の岩場である投石<sup>なげいし</sup>（以下「本件岩場」という。）に向首していることに気付かず、21時00分ごろ、原速力で、船首が本件岩場の南東角に衝突した。

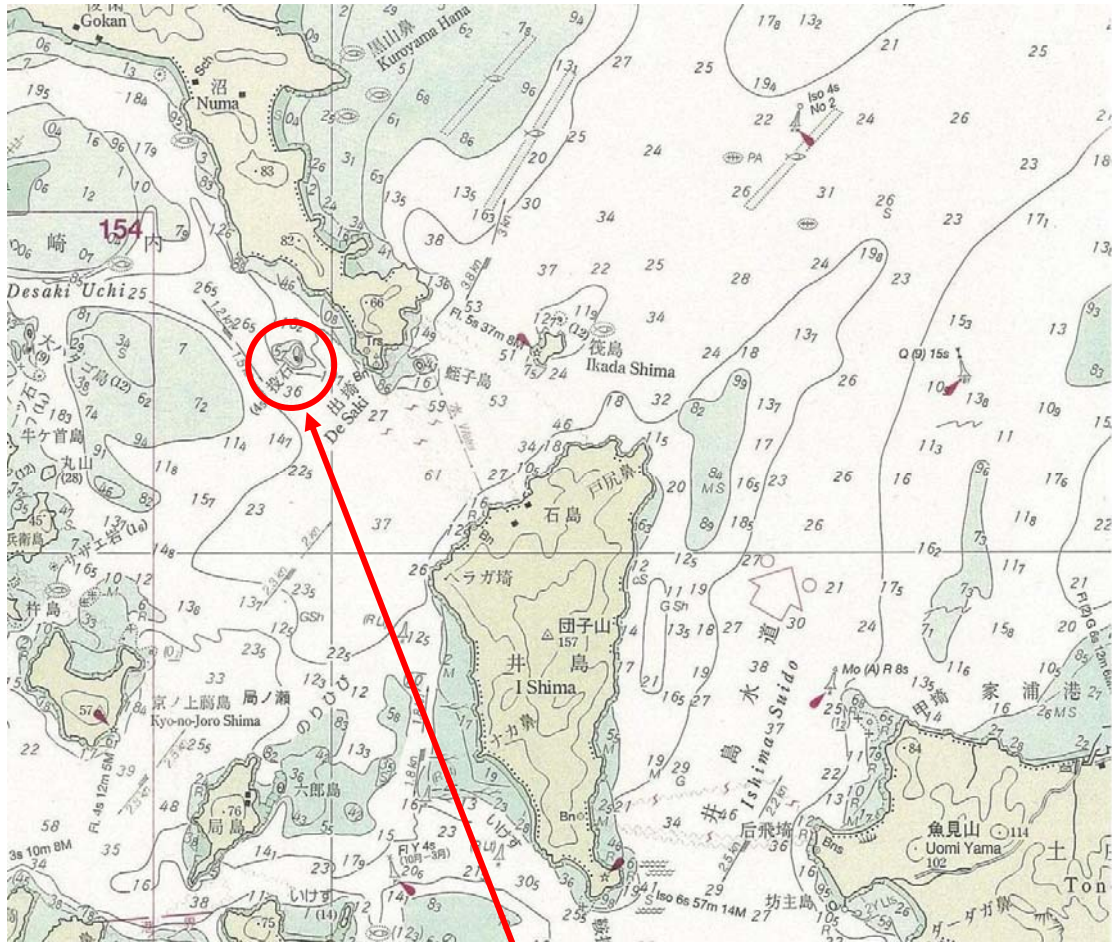
## 付図 2 衝突場所

本事故の発生日時は、平成20年10月4日21時00分ごろで、発生場所は、岡山県玉野市大蛭島灯台から真方位約269°約1,700m付近であった。

衝突場所 (本件岩場)

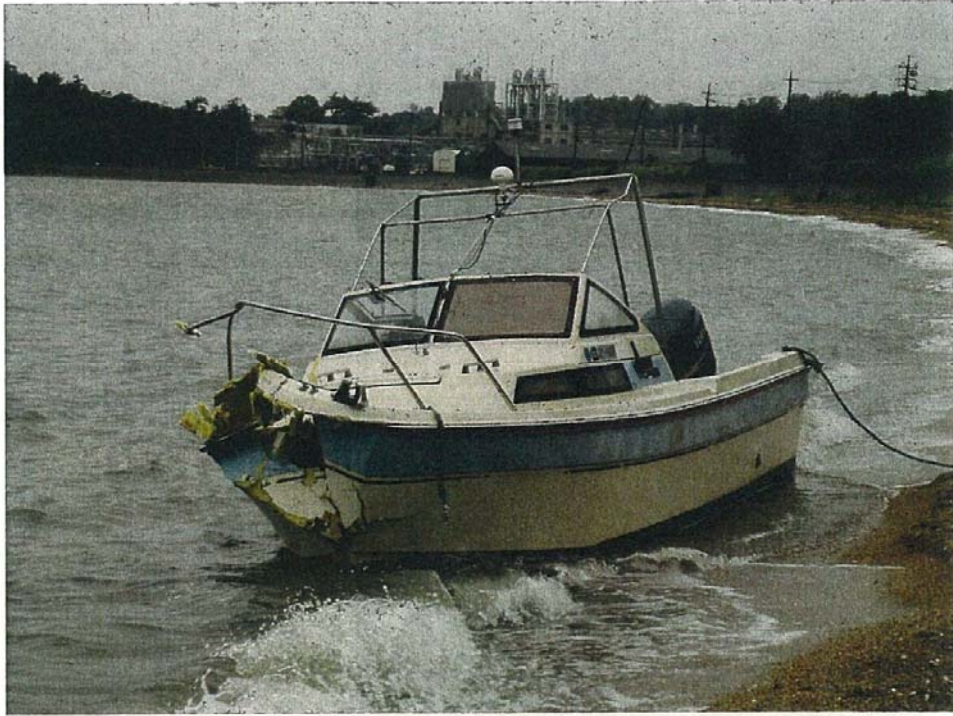
写真1 本船船首の損傷状況

同船は、船長が重傷を負い、船首部に破口を生じた。

船長の口述及び船長提出の損傷写真によれば、船首部が圧壊し、破口が生じた。本船は、その後、解体処理された。

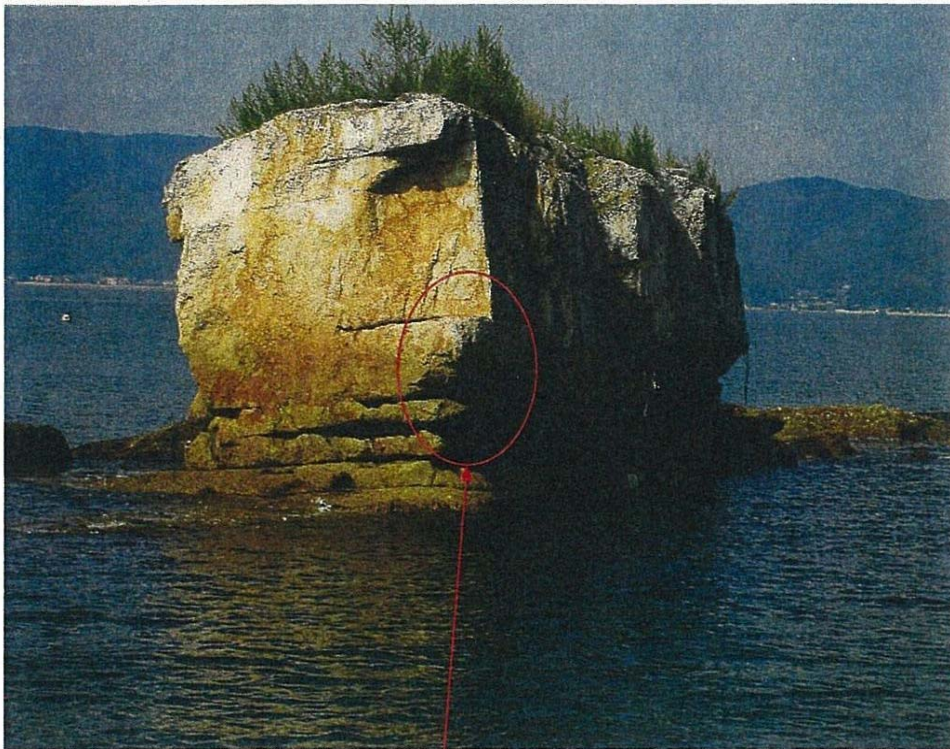
写真2 本件岩場の南東角

衝突箇所
