船舶事故調査報告書

船種船名 貨物船 寶積丸

事故種類 乗揚

平成21年11月26日

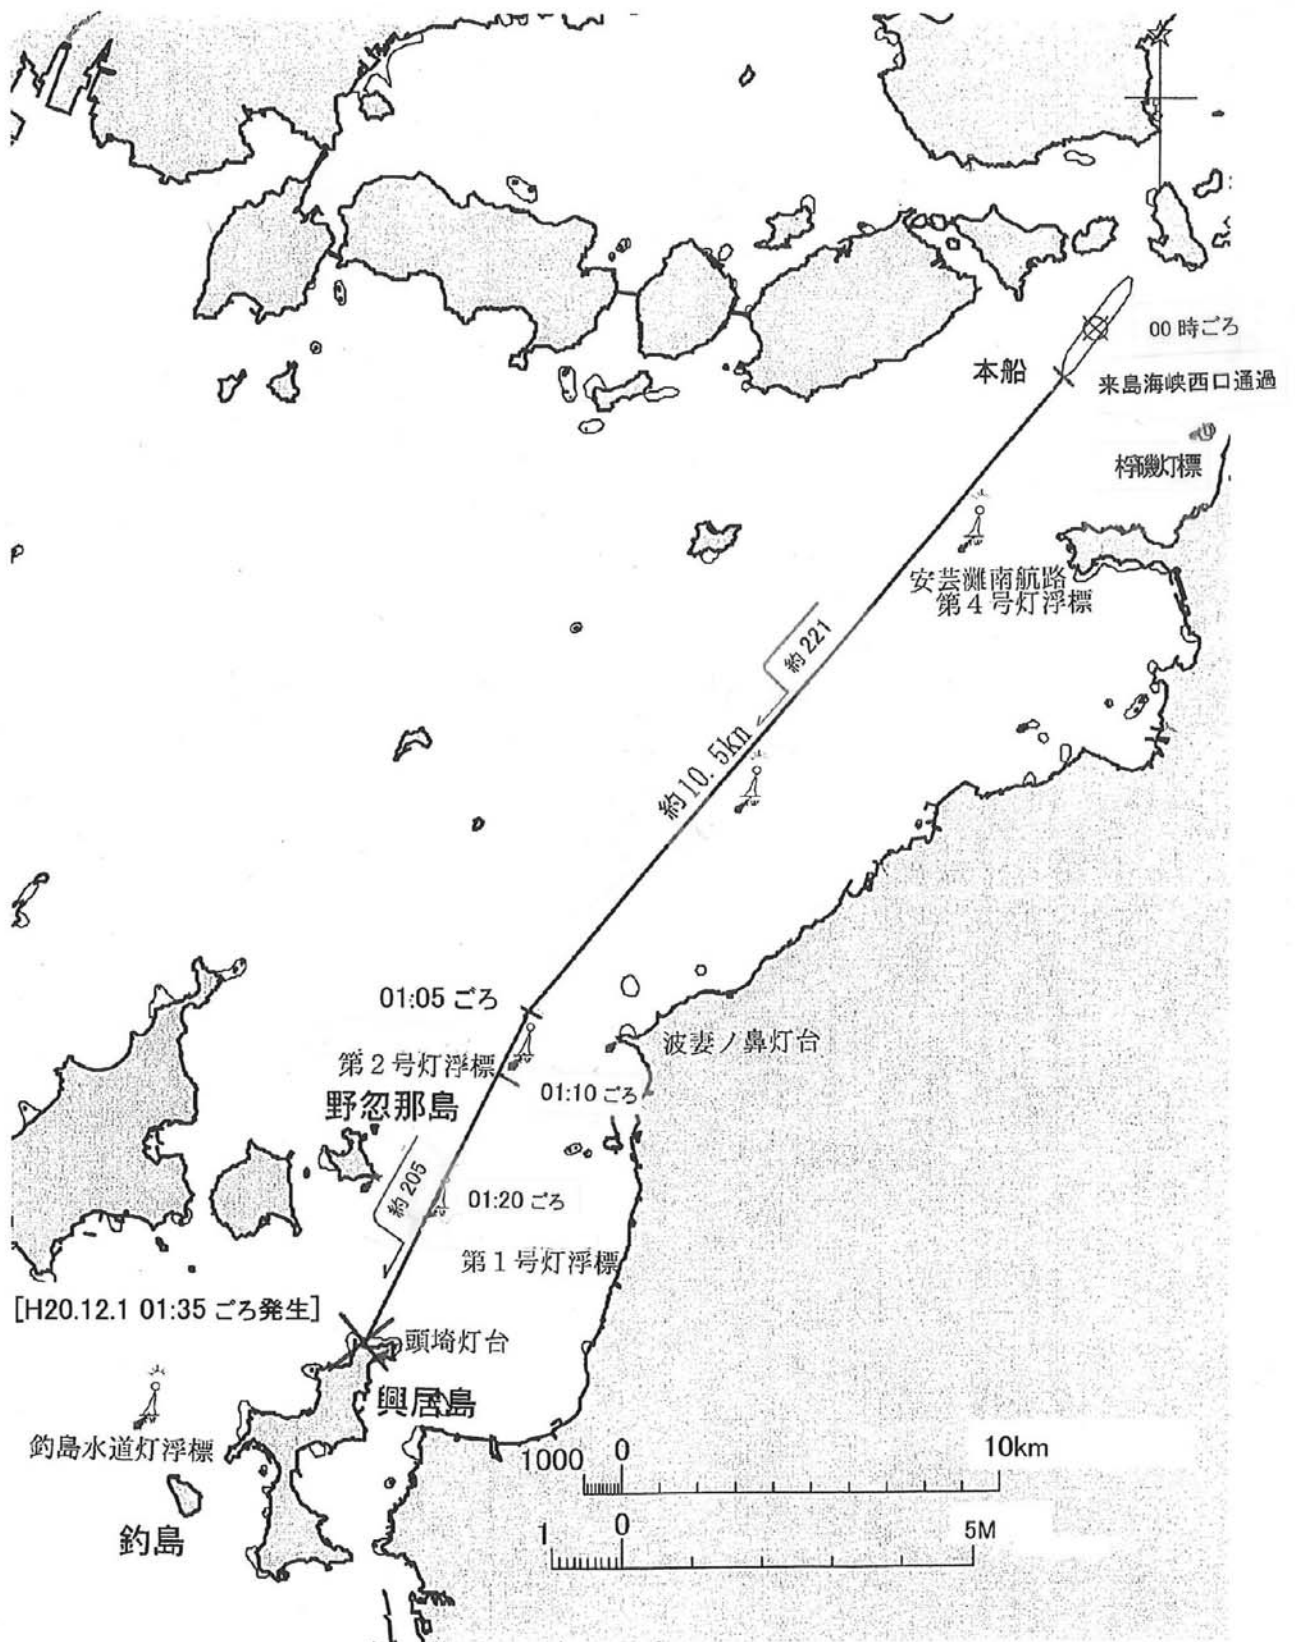
付図1 推定航行経路図

本船は、01時20分ごろ第1号灯浮標付近の変針予定場所付近に達したが、船長が居眠りをしていたので、釣島水道の推薦航路に沿う針路に変針することができずに航行中、01時35分ごろ興居島北端（北緯33°55.58′、東経132°41.60′）に乗り揚げた。

- (1) 本船は、12月1日00時ごろ来島海峡西口を通過したとき、梶磯灯標から 288° 2.0M付近において、針路を約 221° に定め、約10.5knの速力で自動操舵により安芸灘南航路に沿って南西進した。
- (2) 本船は、01時05分ごろ波妻ノ鼻灯台から 286° 1.4M付近において、針路約 205° に変針した。
- (3) 本船は、単独で船橋当直中の船長が居眠りに陥ったため、01時20分ごろ第1号灯浮標付近の釣島水道の推薦航路に向ける変針予定場所に達したが、変針せずに自動操舵のまま航行を続け、興居島北端に乗り揚げた。
