船舶事故調査報告書

船種 船名 漁船 第七獎福丸
漁船登録番号 NS2-23204
総トン数 9.7トン

事故種類 施設損傷（定置網）
発生日時 平成20年7月12日 16時00分ごろ
発生場所 長崎県平戸市

平成21年11月26日

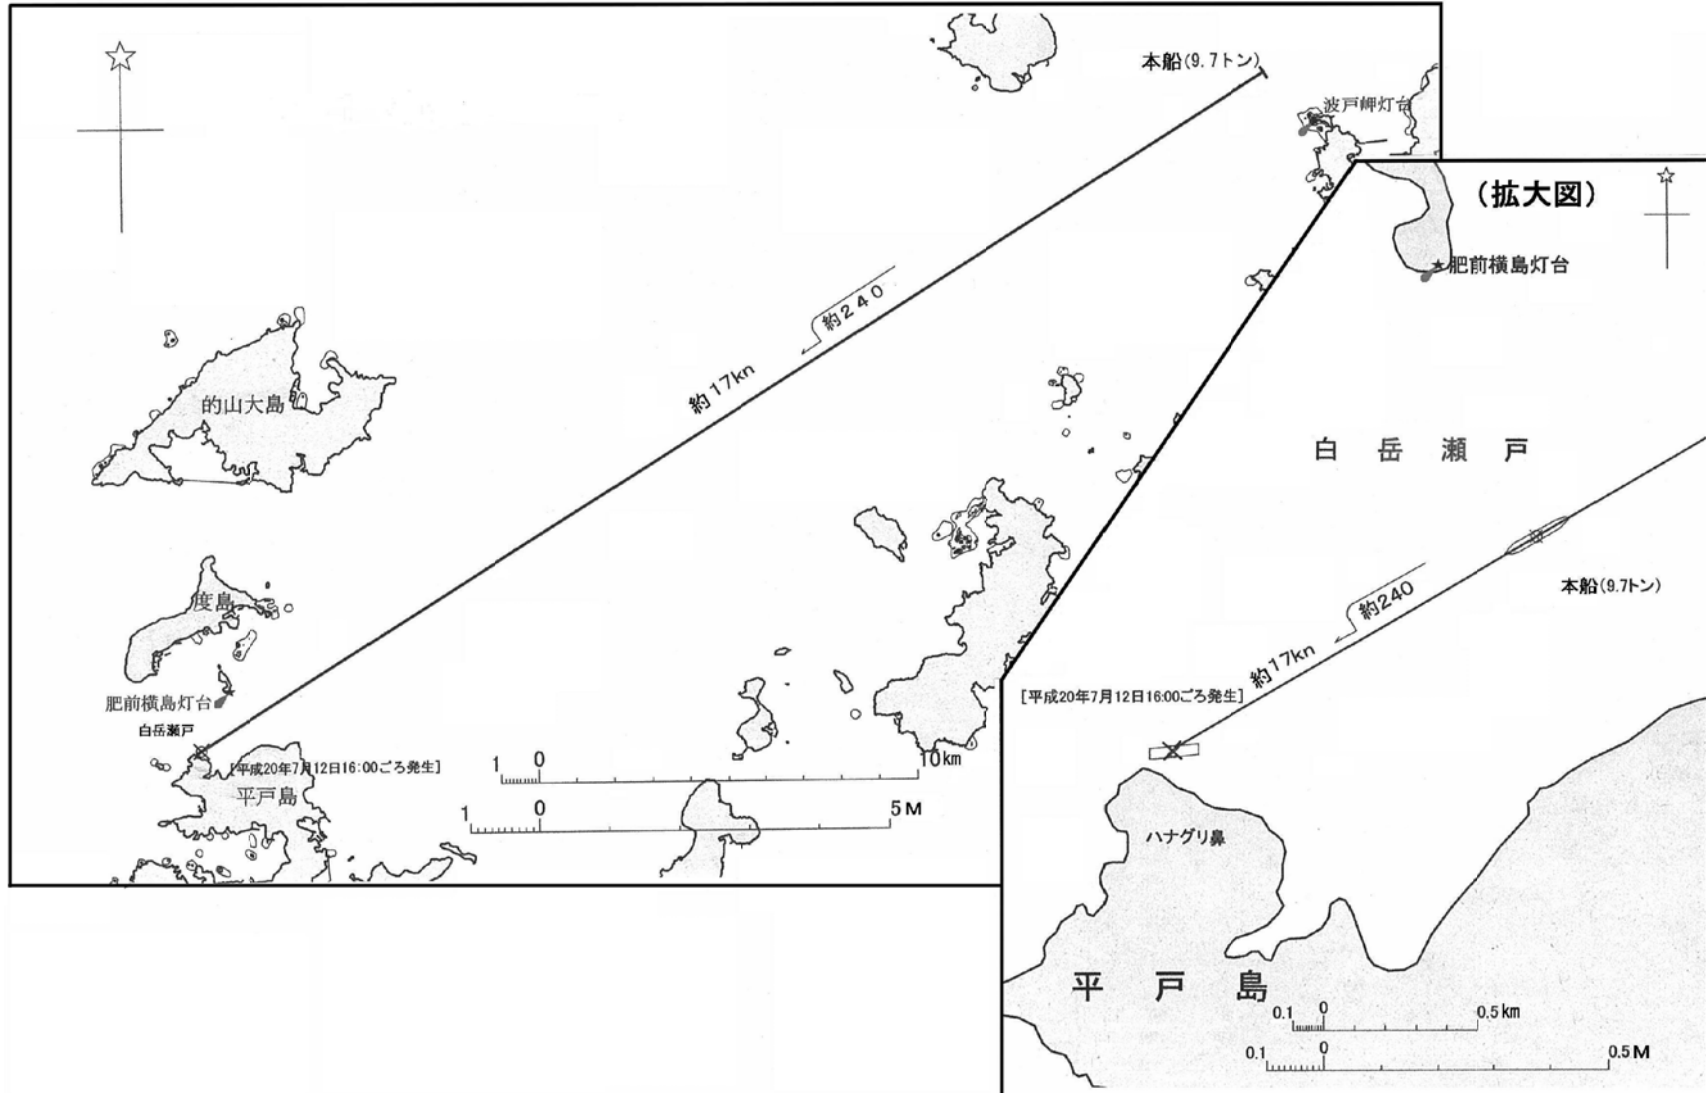
付図1 推定航行経路図

2.1から、本船は、波戸岬灯台から315° 1M付近から事故発生場所を結ぶ約240°（以下「原針路」という。）の針路線付近を、約17knの速力（以下「原速力」という。）で航行中、単独で当直中の船長が居眠りに陥り、原針路、原速力で平戸島北岸の定置網に乗り入れたものと考えられる。

- (1) 2.1 及び3.2.2 から、本船が、白岳瀬戸に向けて航行中、単独で操船当直中の船長が、居眠りに陥ったことから、変針予定地点を過ぎて原針路のまま定置網に向けて航行して乗り入れたものと考えられる。
- (2) 2.1 及び2.5(3) から、船長が居眠りに陥ったのは、4日間の連続した夜間の操業により睡眠不足状態にあったこと、天気良くて他船もなく、単独でいすに腰掛けて自動操舵として眠気が生じやすい環境にあったこと、夜間操業により生体リズム障害が生じたことなどから、通常は14時～15時に眠気が生じる12時間周期の生体リズムである概半日リズムが位相遅延して16時ごろに眠気が発生したことによる可能性があると考えられる。
- (3) 2.1 から、船長が眠気を催した際、操舵室を出て外気に当たる、自動操舵を手動操舵とするなどしていれば、事故が回避された可能性があると考えられる。
