船舶事故調査報告書

船種船名 遊漁船 さつき丸
船舶番号 292-42587長崎
総トン数 4.0トン

船種船名 モーターボート HIROKAZU
船舶番号 292-19514長崎
総トン数 5トン未満（長さ5.90m）

事故種類 衝突
発生日時 平成20年10月15日 08時10分ごろ
発生場所 長崎県佐世保市高島南方沖
牛ヶ首灯台から真方位154° 1.45海里付近
（概位 北緯33°08.4′ 東経129°35.7′）

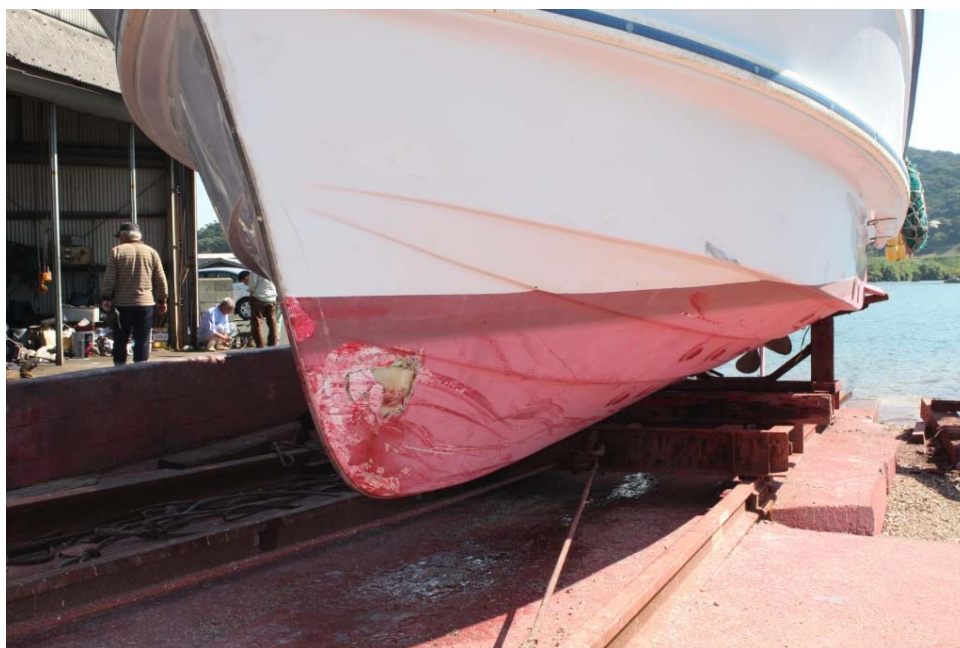
写真1 A船の損傷状況

船首船底にFRP剥離及び擦過傷が生じた。

2.1及び2.3から、A船の船首部とB船の右舷船尾部が衝突したものと考えられる。

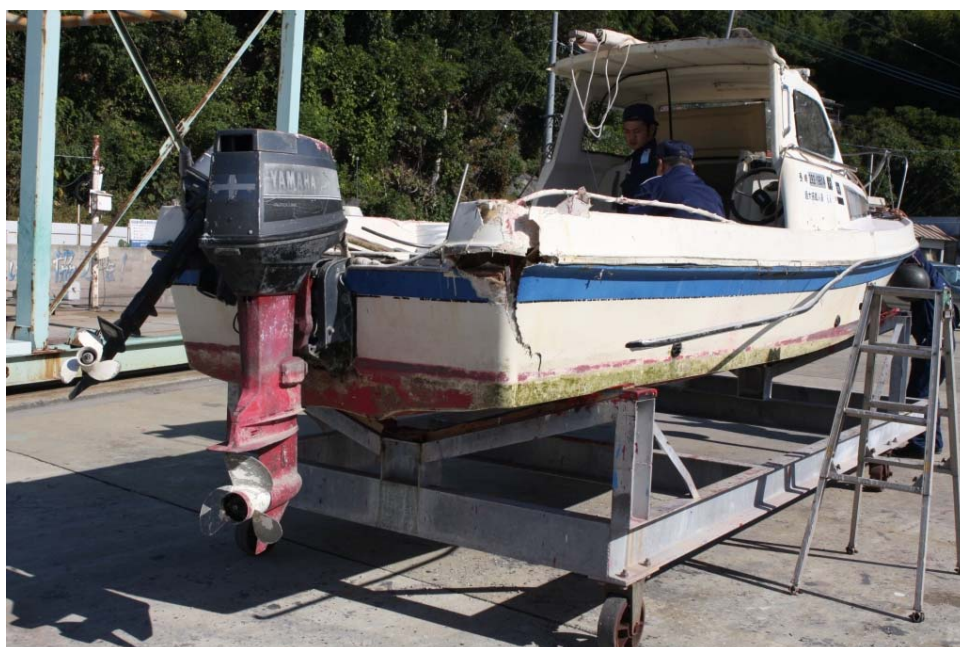
写真2 B船の損傷状況

右舷船尾部にき裂及び船外機取付軸折損などが生じた。
