船舶事故調査報告書

船種船名 遊漁船 第三十二東北丸
船舶番号 210-48371 宮城
総トン数 16トン

船種船名 遊漁船 第五南天丸
船舶番号 210-31231 宮城
総トン数 5.2トン

事故種類 衝突
発生日時 平成20年10月12日 12時50分ごろ
発生場所 宮城県七ヶ浜町花淵埼の東方沖
花淵灯台から真方位092° 3.9海里付近
(概位 北緯38° 17.5' 東経141° 10.0')

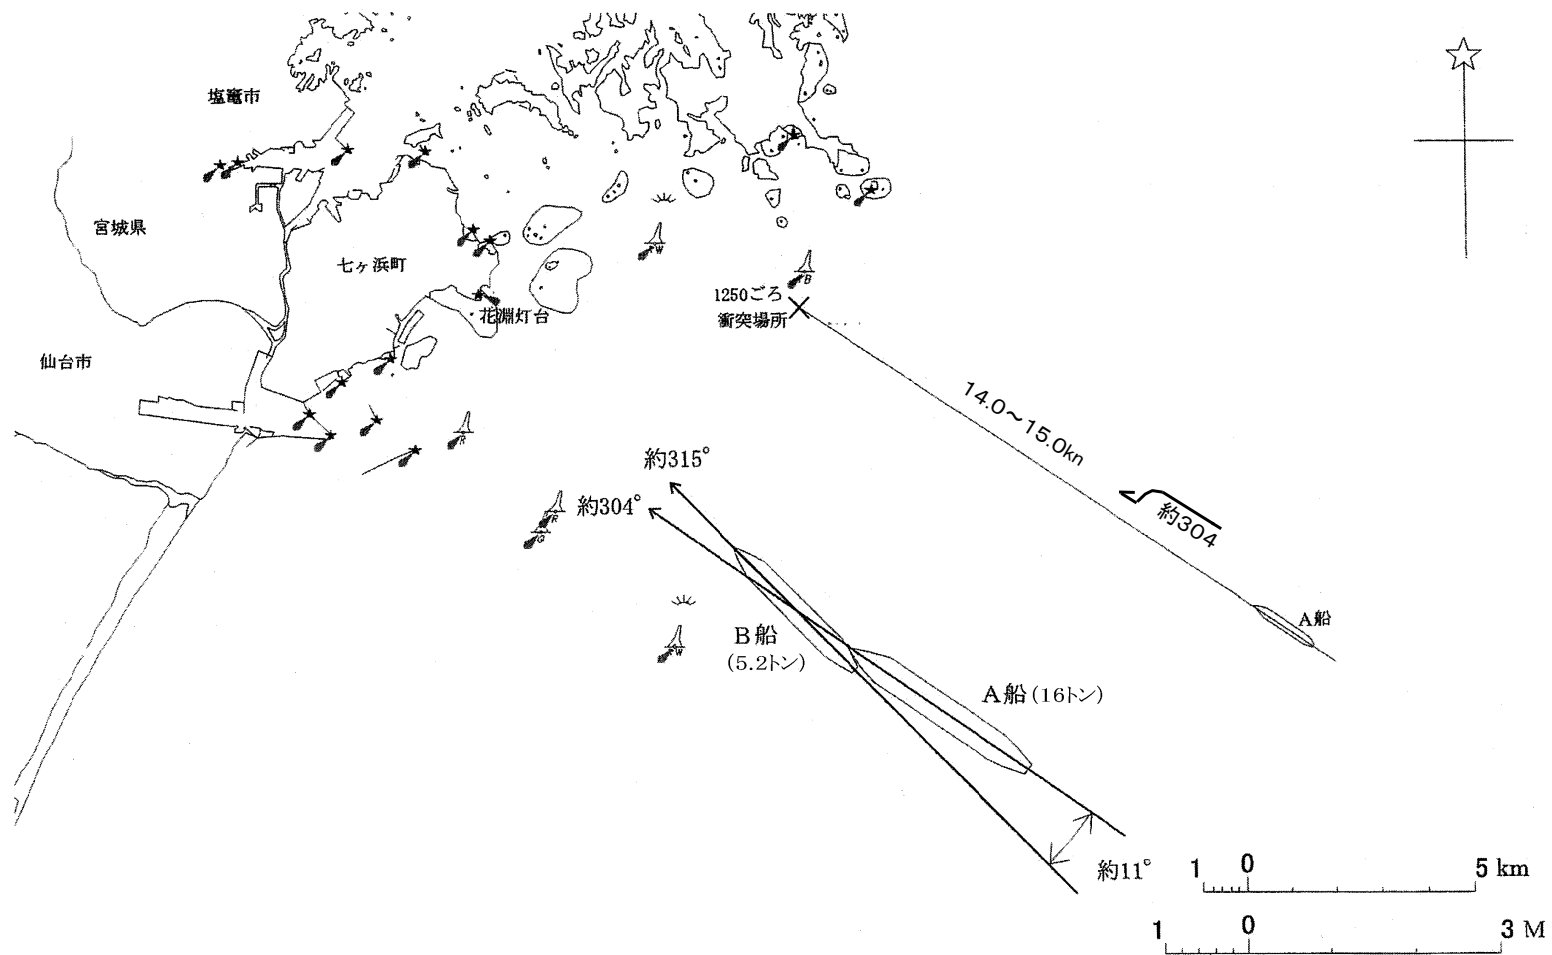
付図1 推定航行経路図

船長Aは、衝突の直前に目が覚め、前路至近に接近したB船に気付いて自動操舵を解除したが、12時50分ごろ、北緯38°17.5'、東経141°10.0'付近でB船に衝突した。

船長Bは、操舵室右舷側の操舵席に腰を掛け、レーダーを1.5Mレンジとして作動させ、レーダー画面の左右舷方向に映っていた船は視認したものの、同画面の船尾方向には海面反射があつて映像が鮮明でなかったが、調整を自動としたまま同反射を抑圧せず、船尾方を確認しないまま、釣客の釣りの状況に合わせ、船の姿勢を保つよう操船した。漂泊を開始して約15分後、右舷側のサイドミラーにA船の舳先が急に映り、その1～2秒後に、北緯38°17.5'、東経141°10.0'付近でA船の船首がB船の右舷船尾に衝突した。

約304°の針路で航行中のA船の船首と、ほぼ北西に向首して漂泊中のB船の右舷船尾が、B船の後方から約11度の角度で衝突した。
