船舶事故調査報告書

船種船名 押船 第十八橋本丸
船舶番号 273-10127 静岡
総トン数 19トン

事故種類 衝突
発生日時 平成20年9月26日 14時30分ごろ
発生場所 静岡県焼津港焼津地区第2船だまり6号岸壁
焼津港北防波堤灯台から真方位354° 350m付近
(概位 北緯34° 52.3' 東経138° 19.7')

運輸安全委員会(海事専門部会)議決

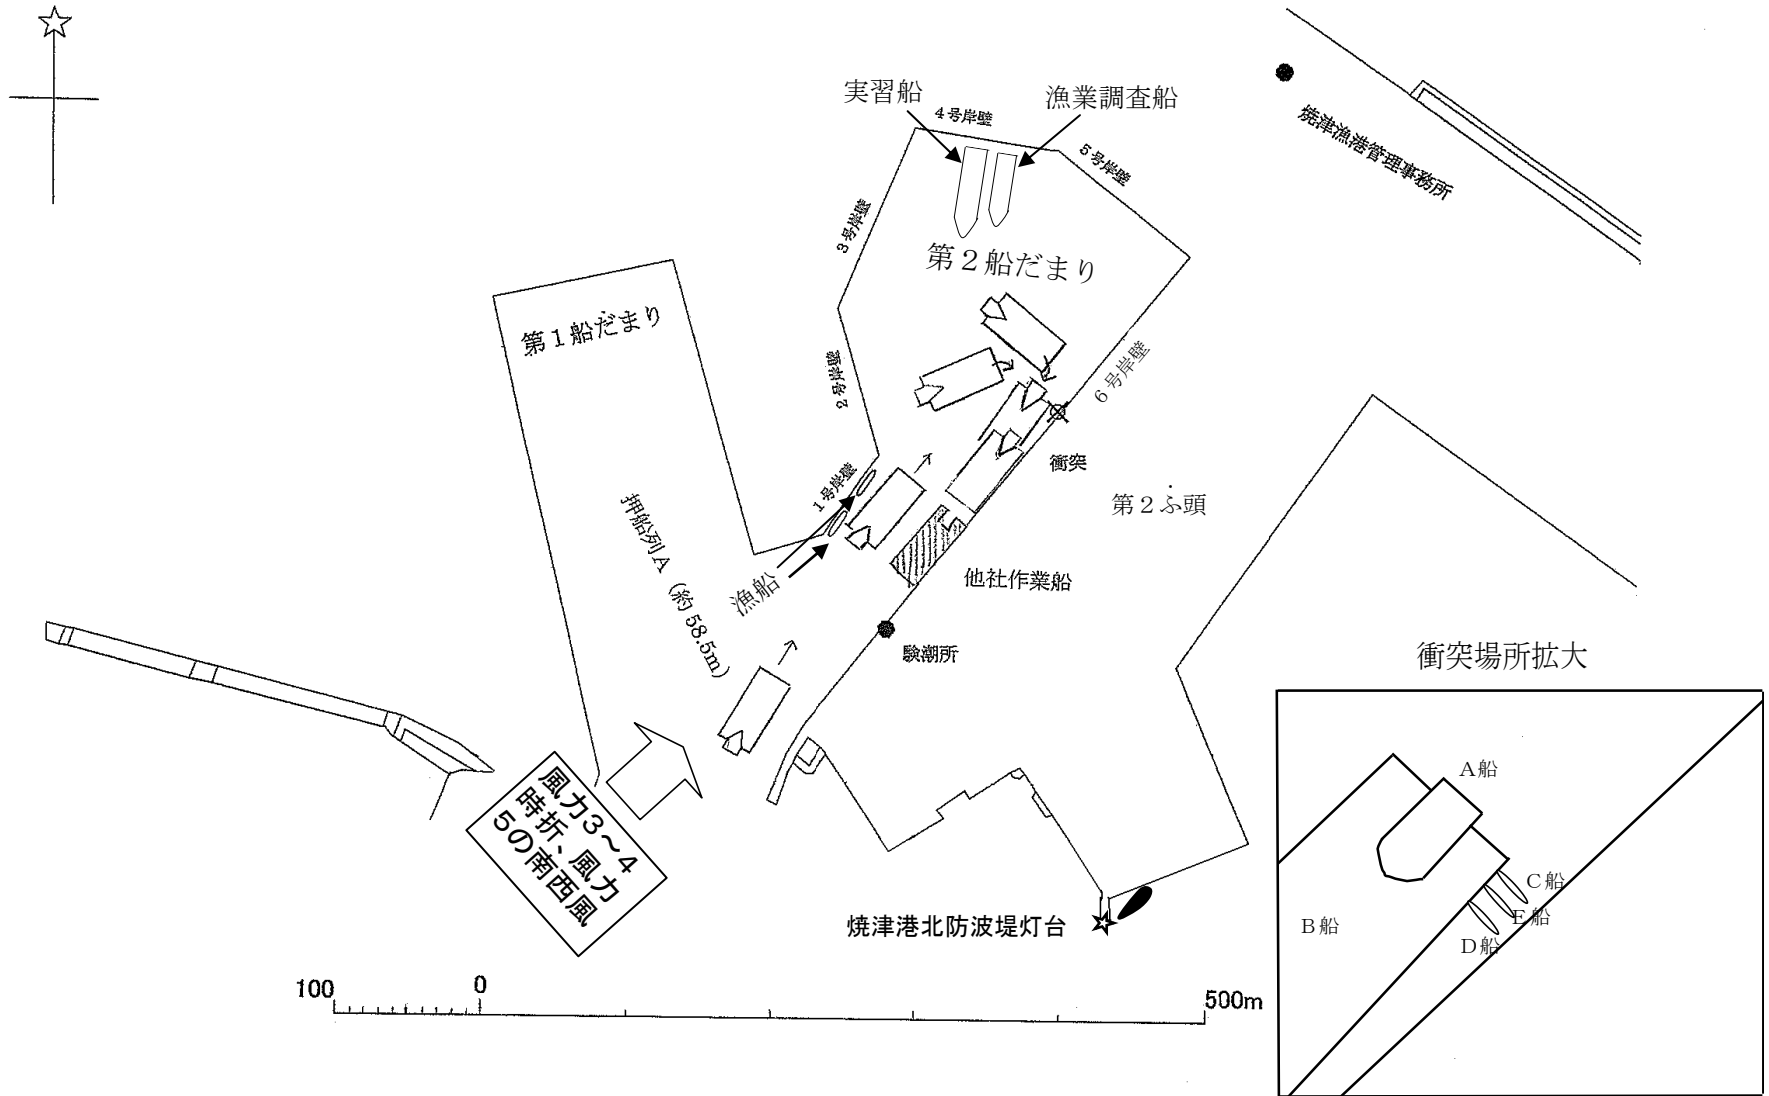
付図1 推定航行経路図

2.1から、押船列Aが第2船だまり6号岸壁に左舷着けで着岸すべく航行中、入り口水路でいったん行きあしを止めないで船だまりの北東奥に入り込んで回頭し、さらに右回頭して船首が6号岸壁に向いたとき、右真横からの風で北東奥方向への風圧を受けたものと考えられる。

そして、回頭にかかる時間が長く感じられる状況のもと、ようやく船首が係留ボートの船尾端を通過して岸壁と平行に近づくようになった時、B船の左舷船尾が係留中のボート約10隻と重なる状態となって近寄る状況となり、急いで前進全速とし、10mほど前進したものの、験潮所側から数えて3隻目のC船他2隻とB船の左舷船尾タイヤフェンダーが衝突したものと考えられる。

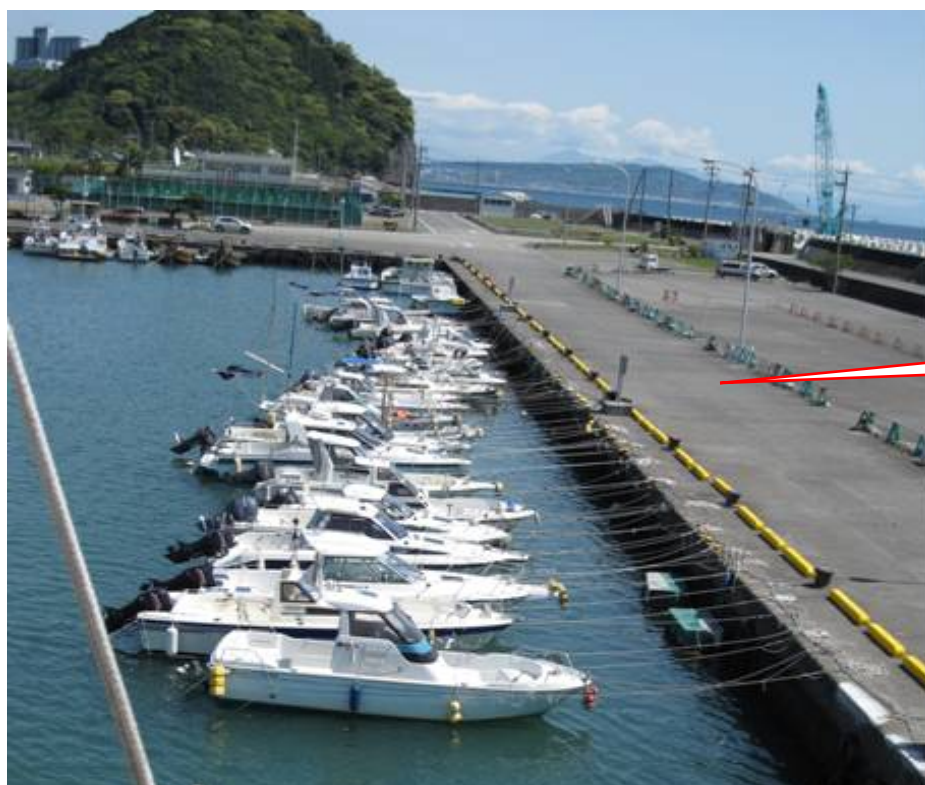
写真1 6号岸壁のボート係留状況

C船他2隻は、C船所有者を代表者とするボートクラブに所属し、管理事務所にボートの係留許可願いを提出し、静岡県漁港管理条例第11条第1項第1号の停係泊許可を受けて指定された第2船だまりの6号岸壁に、船首を岸壁側に、船尾を同船だまり中央側に向け、船首から係留索3本をとり、船尾から錨を投入し、3隻とも無人で係留中であつた。

験潮所側から順にD船、E船、C船と並んで係留していたクラブのボートは、C船が大破し、D船及びE船が船首部分を水面上に出して転覆沈没し、海面上に油が浮き出してきた。

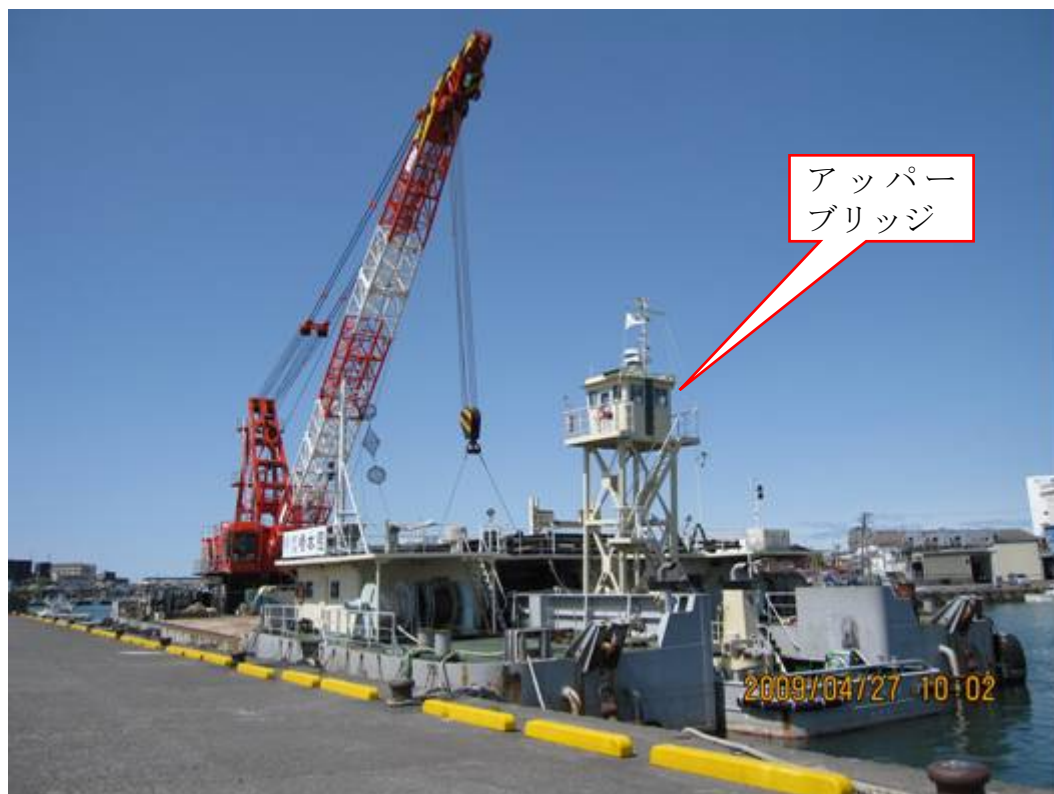
写真2 押船列A全景

A船は、船長Aほか6人が乗り組み、全旋回式クレーン台船であるB船の船尾凹部に船首を合体させて全長約58.5mの一体の押船列（以下「押船列A」という。）となり、平成20年9月26日08時00分ごろ、静岡県焼津港第2船だまりの6号岸壁を出港した。焼津市田尻沖の離岸堤嵩上げ工事現場で古いブロックの撤去及び据え付け作業を行ったのち、焼津港に向け帰港しようとした。

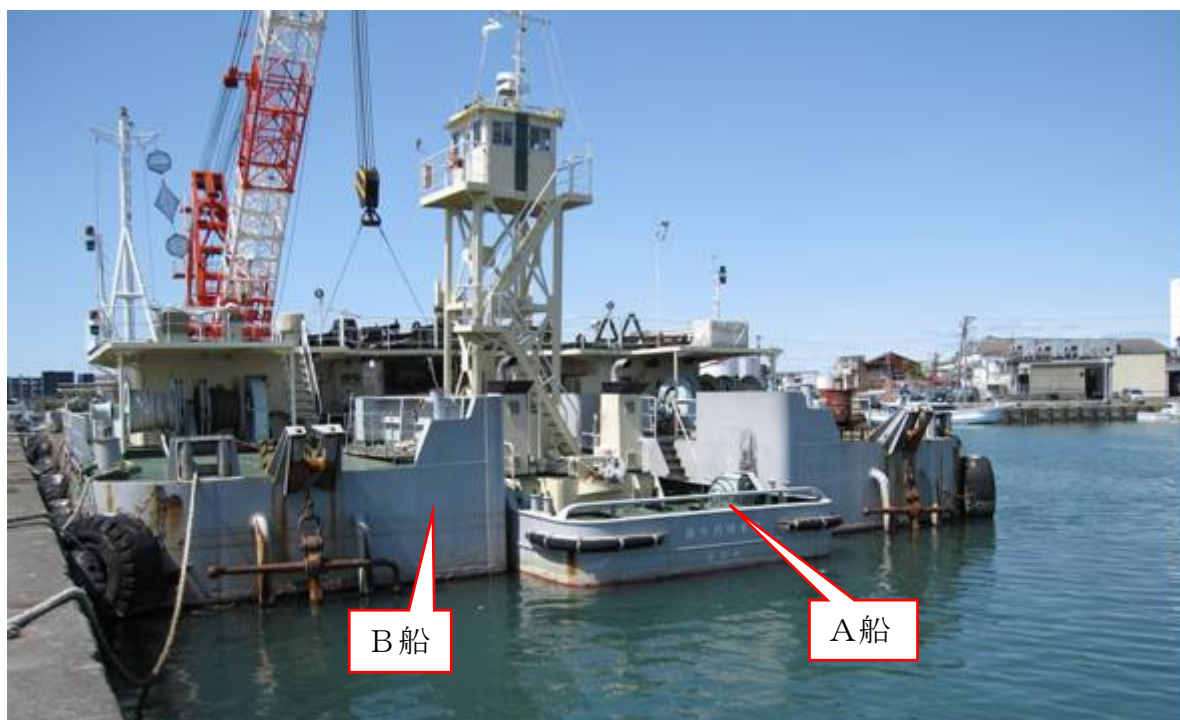
写真3 押船列A合体状態

A船は船体のほぼ80パーセントをB船の船尾凹部に合体していたために損

傷はなかった。

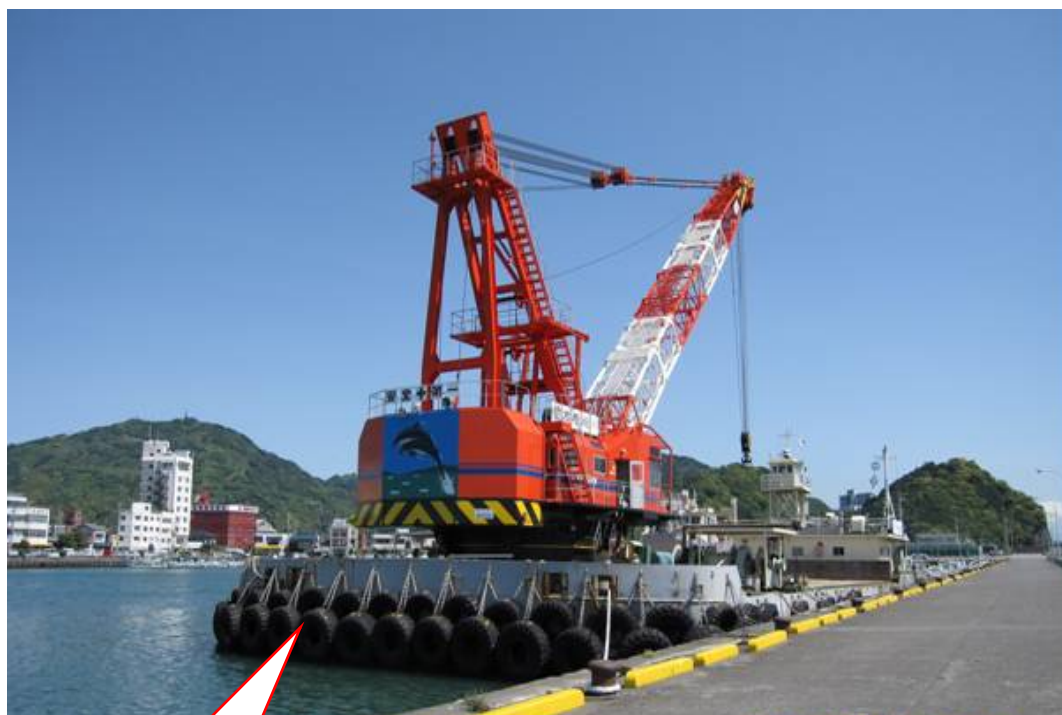
写真4 B船タイヤフェンダー

B船の左舷船尾側タイヤフェンダーに擦過傷が生じた。

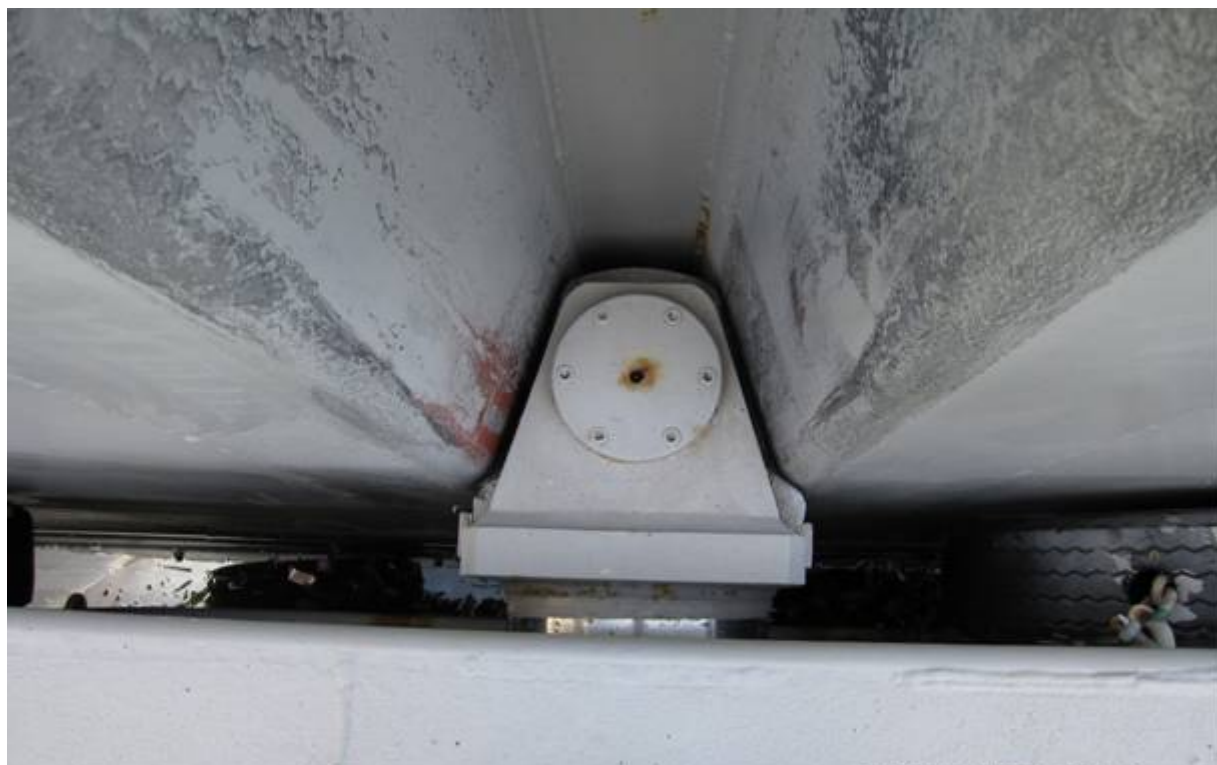
写真5 A船油圧アームのピンとB船凹部との合体状況

船長Aの口述及び現場調査によれば、喫水は、船首約2.00m、船尾約2.48mであった。押船列Aは、B船の船尾凹部に船首から船体長さの約80パーセントを入れ、B船船尾からA船船尾が約2.5m出た状態となり、合体した全体の長さが約58.5mとなっていた。

船首尾から船体長さ約4分の1の両舷側に油圧式の圧着装置がそれぞれ2基設備され、船首側のピンはB船の上下方向全通の凹部側壁に、船尾側のパッドはB船の平鋼板の側壁に、各々油圧でピン及びパッド部を圧着させ、B船と一体の押船列となって航行できるようになっていた。

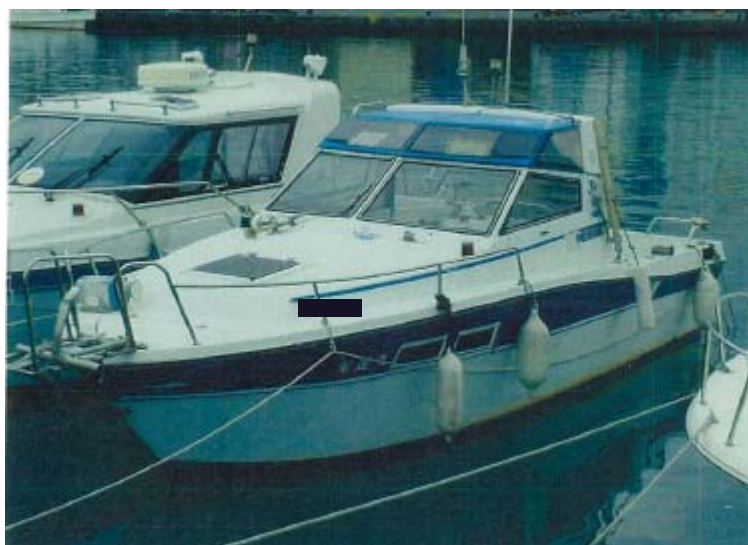
写真6 D船同型船

A社の事故報告書及びC船保有者の口述によれば、両船は転覆沈没後岸壁に陸揚げされて廃船処理された。

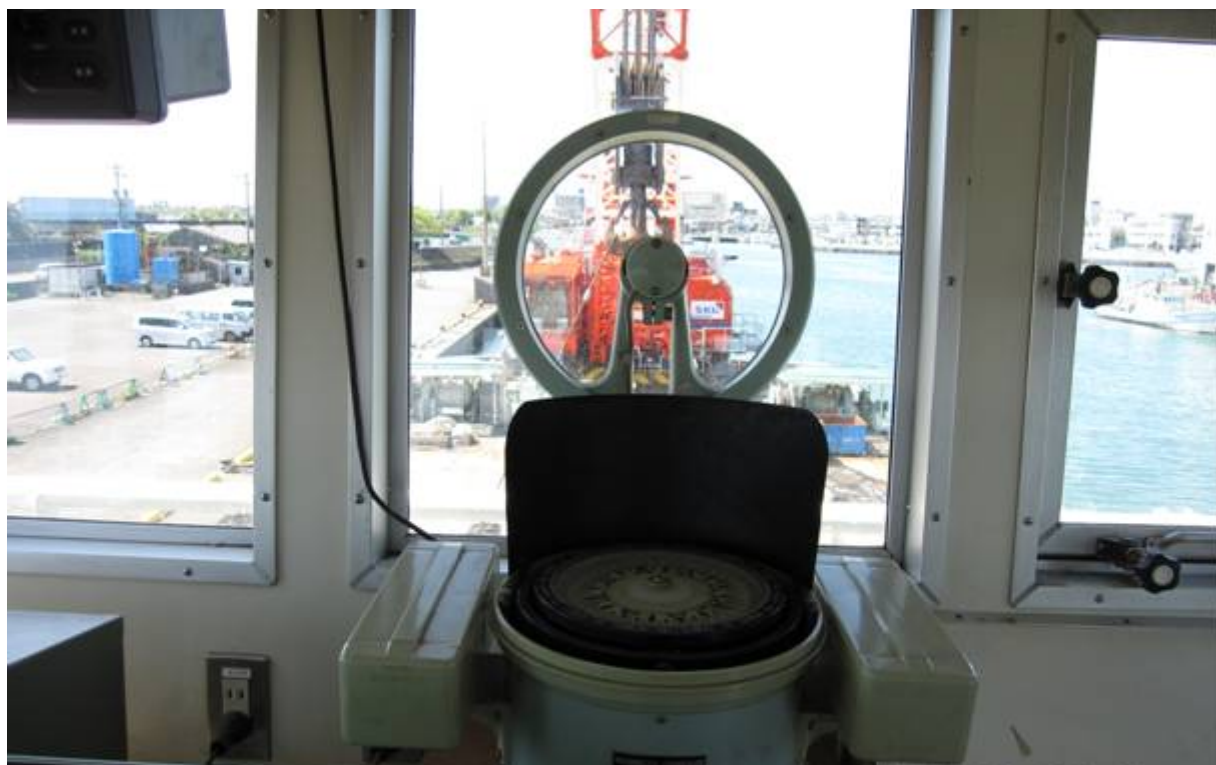
写真7 A船アッパーブリッジからの前方見通し状況

B船のクレーンがブームレストに納められていないと、見通しの妨げとなってアップーブリッジから前方の見通しが良くなかった。

船長Aの口述によれば、クレーンは右舷船尾に設けられたブームレストに納められるようになっていたが、台風のと看や清水港などの遠方に向かう時以外はブームレストに納めないで航行していた。入港操船中にスラスト、係船機の故障はなく、船尾の錨は係船機のクラッチを切り、いつでも使える状態にあった。

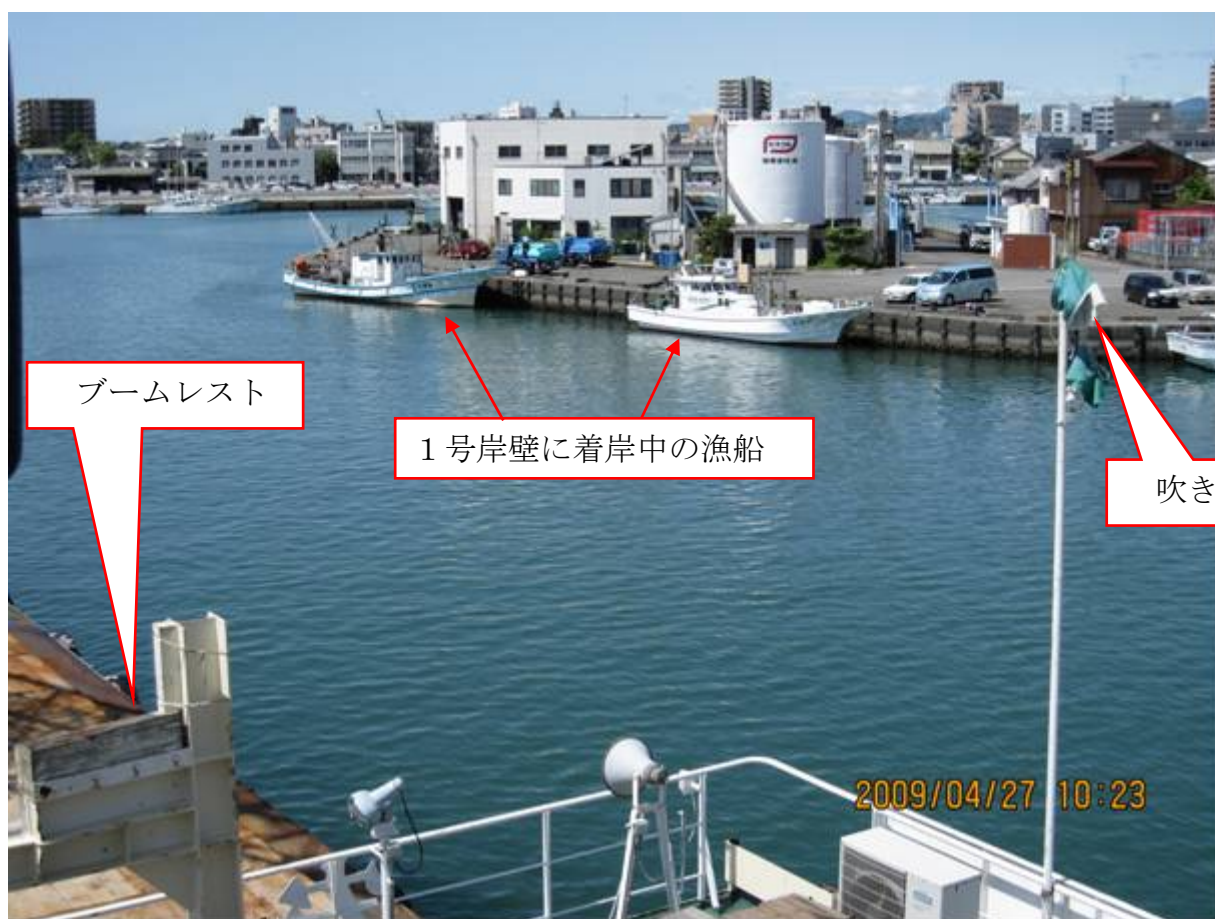
写真8 吹き流し等

なお、事故当時はB船右舷船尾居住区上に設置されたポールに吹き流しを付けて利用していた。

(3) 2.1(1)から、船長Aは、B船の吹き流しの状態から風速を把握していたことから、正確な風速を把握していなかった可能性があると考えられる。

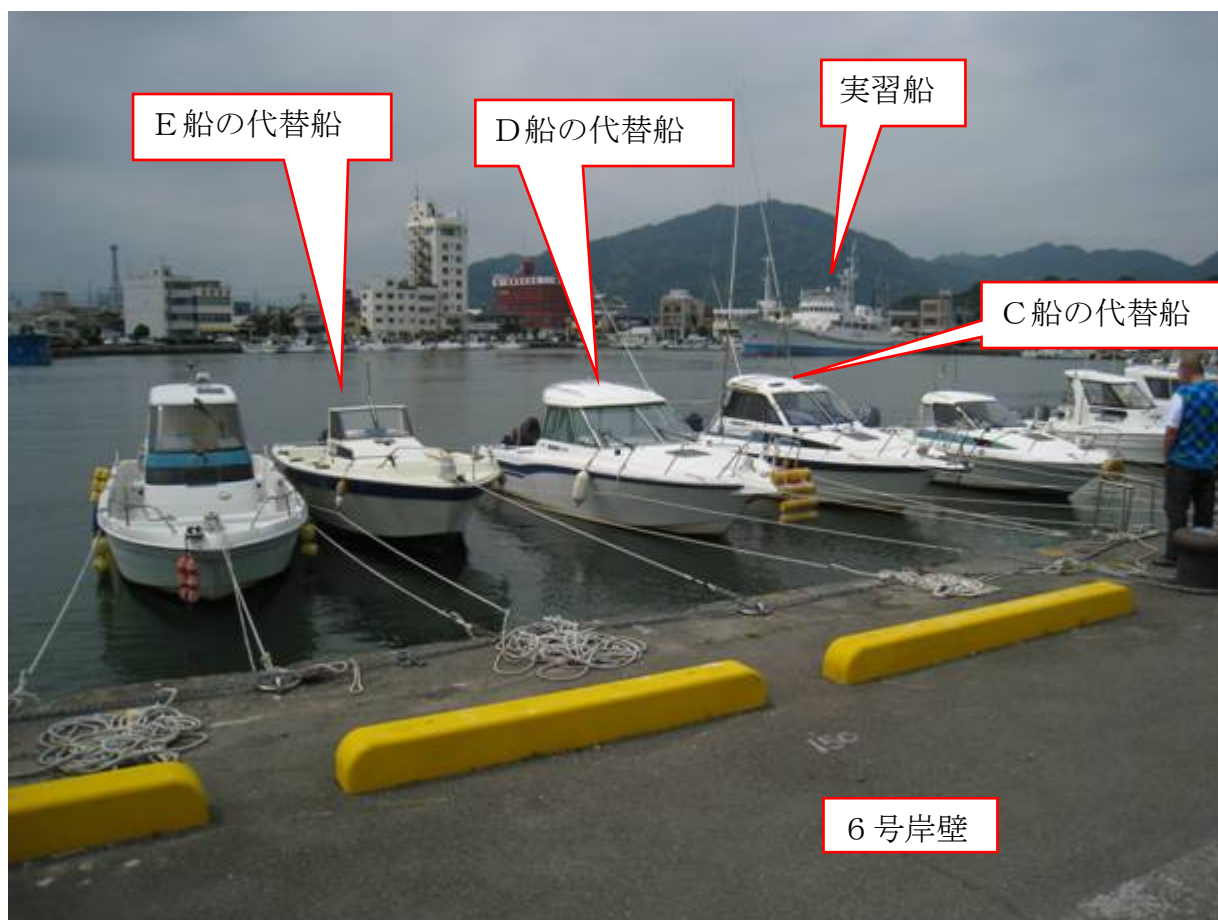
写真9 現在のボート係留状況

3隻ともに船首を岸壁側に向け、船首から直径12mm長さ4～5mのロープ2本を岸壁上の係留用チェーンに止め、1本のロープを船尾に巡らせてチェーンに止め、さらに船尾から長さ12～13mのロープをつけた錨を投下して係留中であつた。

なお、C船保有者の口述によれば、代替船の係留状態は、本事故発生時と概ね同様である。

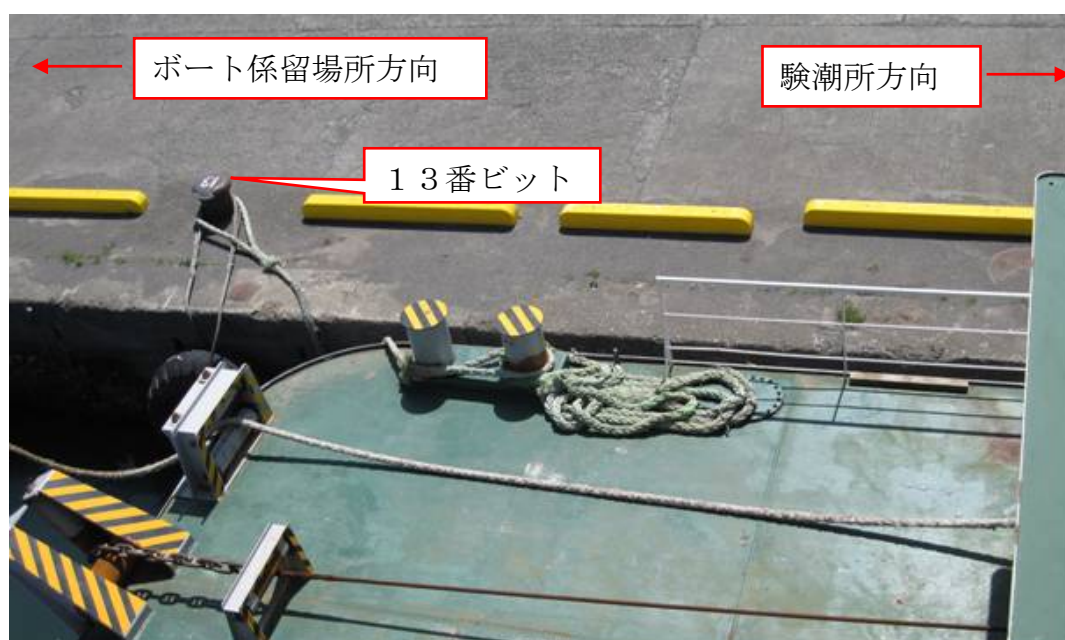
写真10 13番ビット

6号岸壁は、第2船だまり北東角から南西方向の長さ約299.8m部分の一部分約100mを指し、管理事務所側から験潮所までの間に30個のビットが設置され、同ビットの頭部分に験潮所側から管理事務所側に向けて順に番号が書き込まれており、13番が橋本丸の、15～24番がプレジャーボートの、各係留岸壁として使用されていた。

13番ビットは第2船だまりの北東角から約170m付近に当たり、衝突した3隻のボートが係留していた16番ビット付近は、同北東角から133～143m付近であった。
