船舶事故調査報告書

船種船名 水上オートバイ STX12-F

事故種類 衝突（橋脚防衝杭）

発生日時 平成20年11月2日 11時00分ごろ

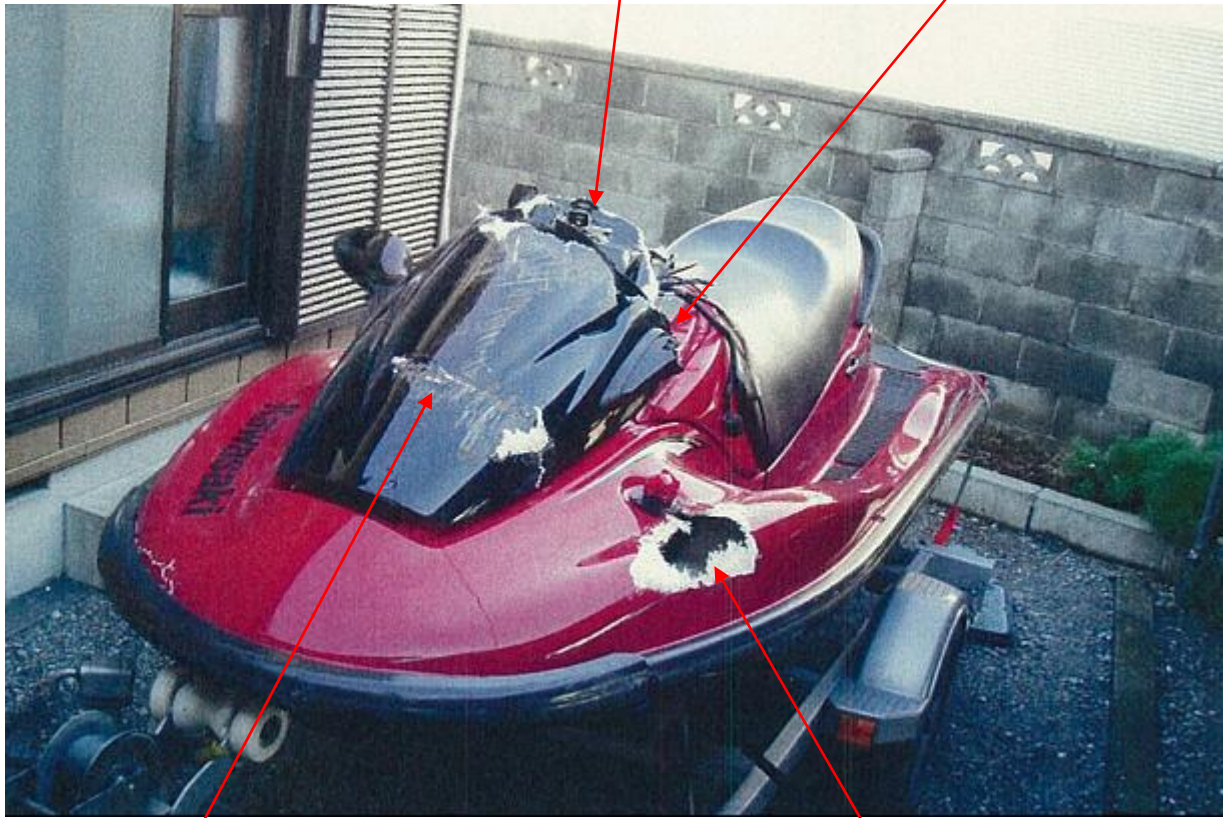
写真1 損傷状況

船長の口述によれば、操縦ハンドル、左舷バックミラー、メーター類の脱落、左舷船首側足置き場前に約15cmの破口及び船首部物入れ蓋に凹損が生じた。

操縦ハンドル脱落 左舷バックミラー脱落

損傷した物入れ蓋 (凹損)

船首左舷足置き場楕円形の破口約15cm

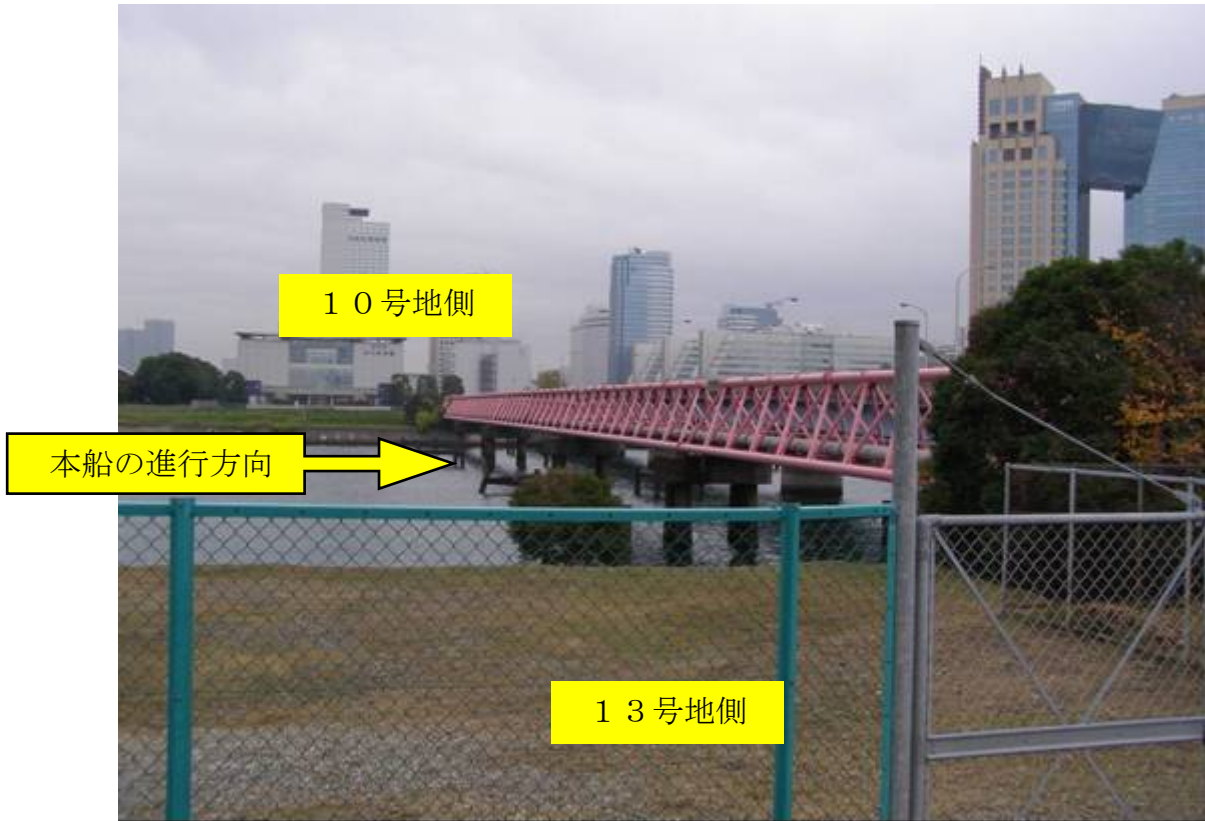
写真2 水管橋

水管橋は、橋長が約240mで、4個の橋脚（以下、13号地側から「P1」、「P2」、「P3」、「P4」という。）によって支えられており、各橋脚は、橋梁直下の長さ約6.0m幅約4.0m高さ約1.8mのコンクリート製受け台と、その下部に伸びる4本の支柱で構成されている。13号地水際からP1までの距離は約53mで、各橋脚の間隔は、P1からP2までが約38m、P2からP3までが約49m、P3からP4までが約38mである。各橋脚の南北両側約3mの位置に、鋼材を組み合わせた1辺の長さが約6mの正三角形の構造物の、その各頂点部分を直径約50cmの鋼管で支えた構造物である防衝杭が、正三角形の一辺を橋脚側に向けて設置されている。

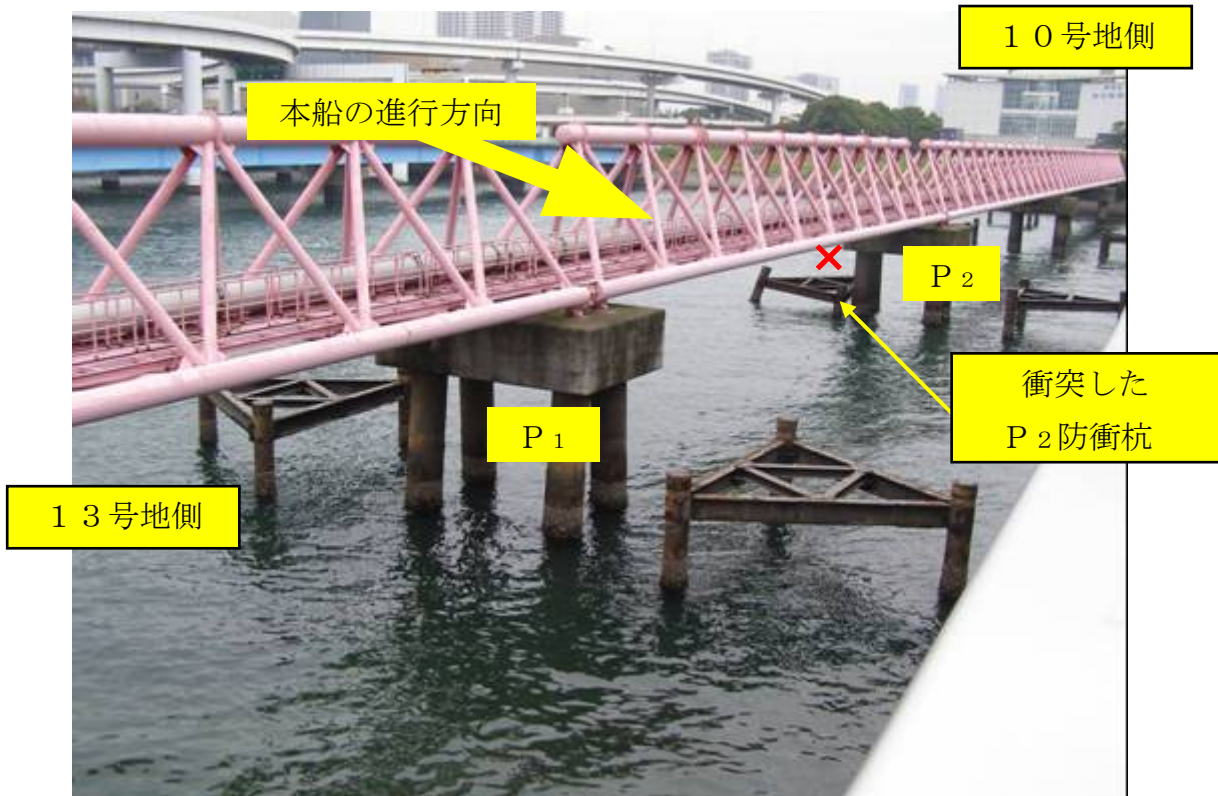
写真3 衝突場所

2.1、2.3及び2.7から、本船は、10時55分ごろ東雲運河南側の貯木場を発進し、グループ艇とともに有明西運河の北口から進入して、約30km/hの速力で航行中、水管橋のP2橋脚北側に設置された防衝杭の東側横材中央付近に、ほぼ直角に衝突した可能性があると考えられる。

本事故は、本船が、京浜港東京区有明西運河を航行中、水管橋の防衝杭に向かっていることに気付くのが遅れたため、防衝杭に衝突したことにより発生したものと考えられる。

本船が水管橋の防衝杭に向かっていることに気付くのが遅れたのは、船長が、後続のグループ艇の動向が気になり、前方の適切な見張りを行っていなかったことによるものと考えられる。
