船舶事故調査報告書

船種 船名 漁船 第58魁漁丸
船舶番号 200-27020 北海道
漁船登録番号 HK2-19322
総トン数 9.96トン

事故種類 沈没
発生日時 平成20年6月4日05時30分ごろ
発生場所 北海道襟裳岬東方約35海里
(概位 北緯42°00′ 東経144°01′)

運輸安全委員会(海事専門部会)議決

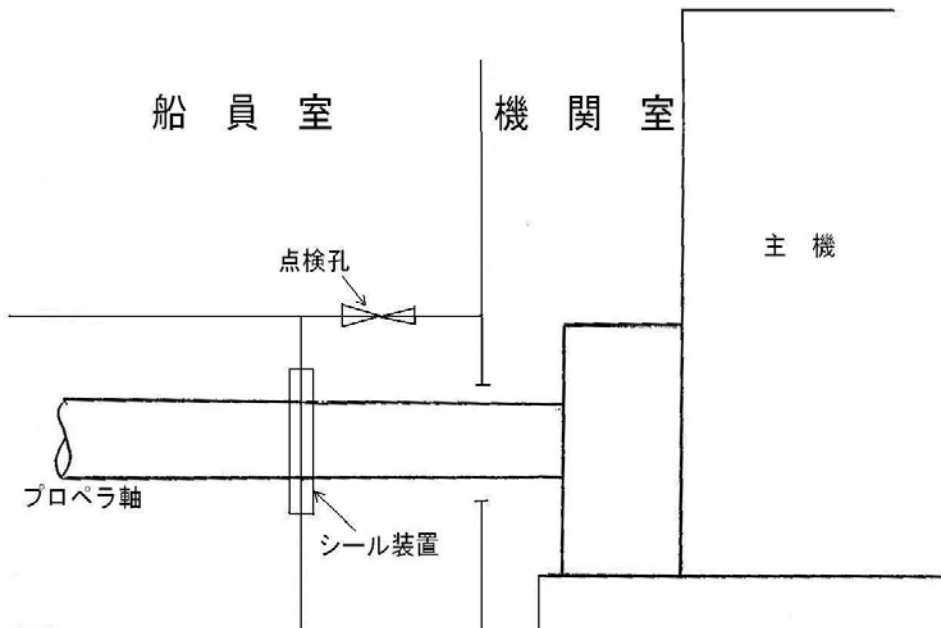
付図4 船尾管シール装置点検孔位置略図

(1) 機関員の口述によれば、船員室の船首側床に、船尾管シール装置を点検できるよう、点検孔が開けてあり、蓋は水密になっていないので機関室に浸水すると船員室にも入るようになっていた。

(2) 担当Aの口述によれば、本船建造時の正確な図面がないので、詳細は分からないが、普段の出漁状態の喫水では、機関室に浸水すると、船員室床に穴があれば、船員室は浸水して、船尾の浮力は失われる。

2.5.6(1)から、船員室には、船尾管シールの点検孔が設けられており、鋼製の蓋があったが、同蓋は、水密構造となっていないため、浸水した機関室の海水が浸入したのと考えられる。このため、浮力が減少するとともに、船尾部から徐々に水没していったものと考えられる。

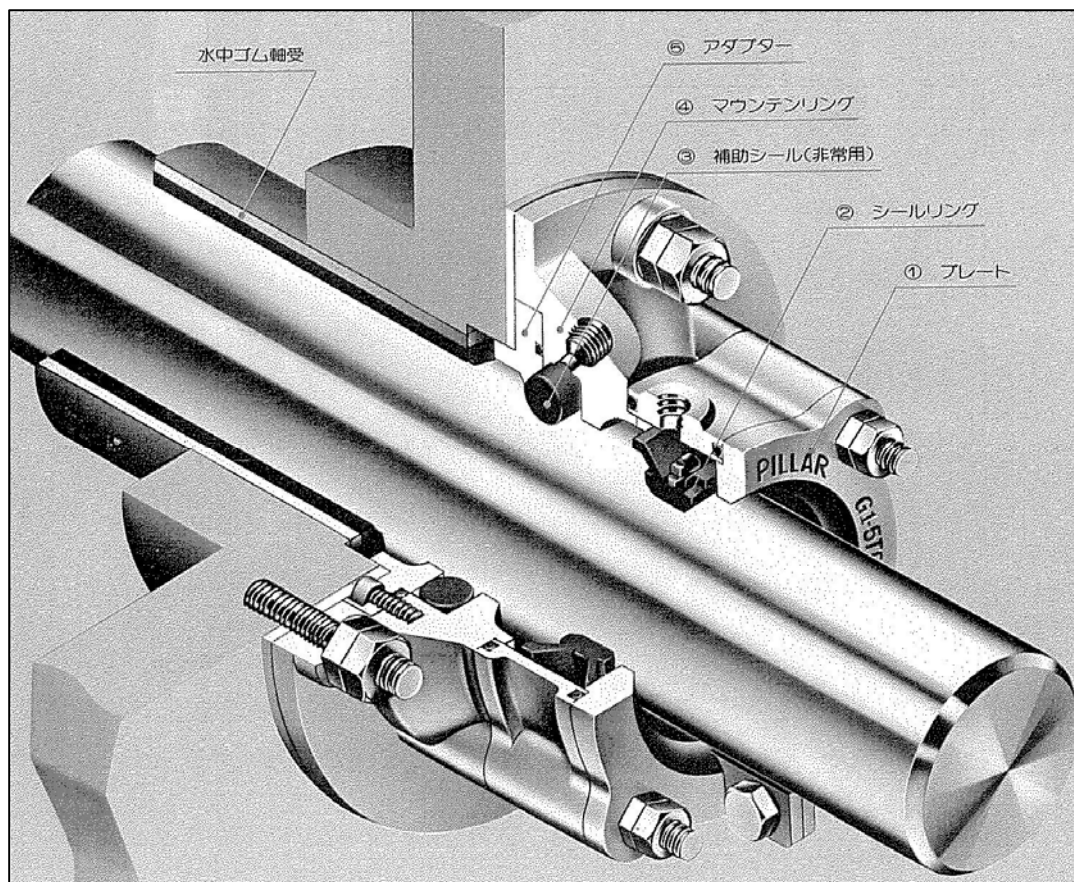
付図5 船尾管シール装置

プロペラ軸が船尾で海中に貫通する箇所には、ゴム製の端面型シールリングを用いた船尾管シール装置（プロペラ軸径95mm）が装備されていた。

① 船長の口述によれば、平成7年4月にグランドパッキン方式から船尾管シール装置に取り替えられた。その後、同装置のシールリング取替えなどの整備は行われていなかった。

② 担当Bの口述によれば、平成19年4月の上架に当たり、プロペラ軸を抜き出し、プロペラ軸支面材の取替えを行った際、船尾管シール装置のシールリングと当たり面に異常がないことが確認された。

また、船尾管シール装置については、2.5.5(1)から、装置取付けから12年を経過していた平成19年4月の上架の際に、シール部に異常がないことが確認されており、その後、本事故直前までの間も特に漏れが認められていなかったことから、急激な浸水につながる損傷を生じるには至らなかったものと考えられる。

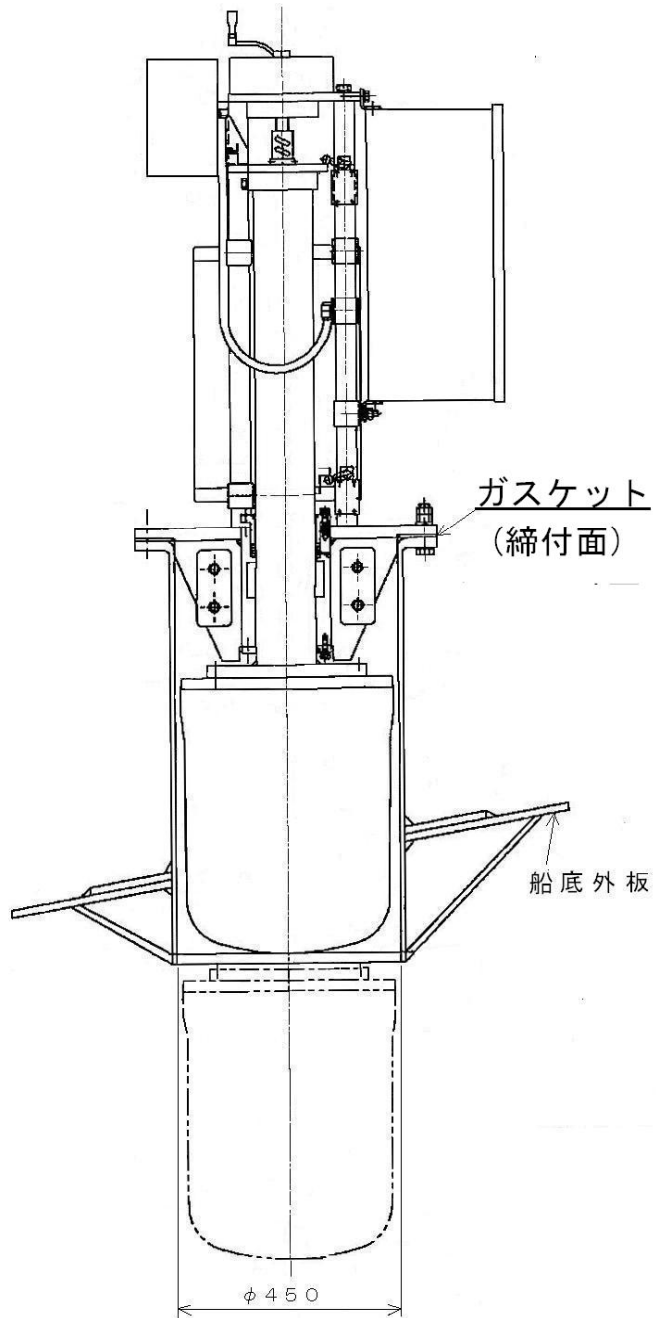
付図6 ソナー取付図

ソナーの取付位置は、主機の前部の船底中央部で、場所が狭く、締付ボルトの点検は容易ではない。船底から 30 cm ほどの高さの締付面には、シート状のガスケット^{※5}が挿入され、その両面には液体ガスケットが塗布されており、液体ガスケットの接着力が大きく、取り外すときには大きな力を要する。したがって、振動で締付ボルトが全て弛んだときには、接着力でしばらくは漏れがなかったとしても、ある時点で接着力が低下して漏れ始めると、一気に浸水する状態になることが考えられる。

2.5.4から、ソナー取付部フランジの締付ボルトの点検がいつ行われたか確認されていないが、経年変化によって同ボルトが緩み、締付面の接着力が低下して、フランジに緩みが生じた。

なお、2.1及び2.5.4(2)から、ソナーが主機の船首側船底付近にあり、機関室浸水を発見した当时には締付面が水面下になっており、同面から海水が噴出していたとしても、その様子は確認できなかったものと考えられる。
