船舶事故調査報告書

船種船名 水上オートバイ ゴロウⅡ
船舶番号 253-27173 滋賀
総トン数 5トン未満（登録長2.66m）

事故種類 遊泳者負傷
発生日時 平成20年8月10日 12時50分ごろ
発生場所 滋賀県大津市琵琶湖西岸
男松三角点から真方位230° 約820m付近
(概位 北緯35° 13.45' 東経135° 57.37')

運輸安全委員会（海事専門部会）議決

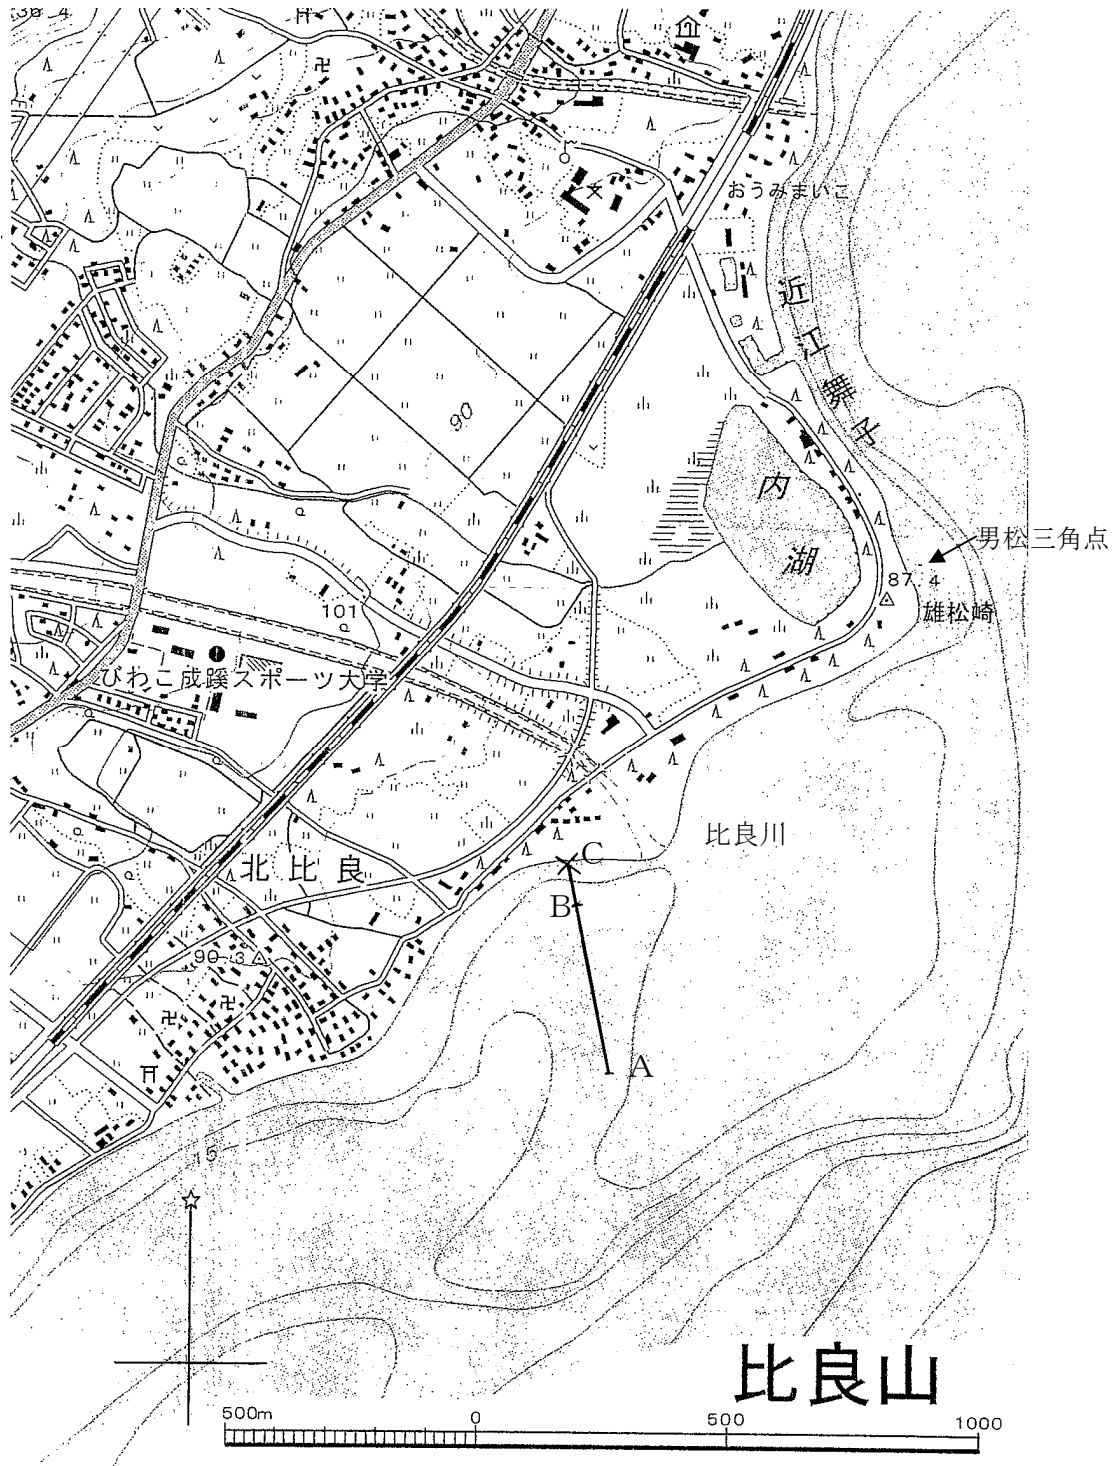
付図1 推定航行経路図

12時49分ごろ、船長は、男松三角点から210° 1,100m（付図1のA地点）の付近に至って右旋回し、同砂浜に向かって約40km/hの速力で北上を開始した。

船長は、男松三角点から225° 約800m（付図1のB地点）の地点に達したとき、発進地点に着岸させようとしたところ、同砂浜地点付近には、砂浜一帯に水上オートバイが多数止められているのを視認した。しかし、その東方約30mに、いくつかのフロートを付けたロープで三方を囲んだ遊泳区域（以下「本件遊泳区域」という。）が設けてあり、その西端から約30m西方付近（以下「本件砂浜」という。）に着岸させることができるスペースを認めたため、ステアリングハンドルバー右側に装備されたスロットルレバーを緩め、北方に向けたまま、約20km/hの速力に減速して進行した。

船長は、岸線まで約10mとなったとき、ストップボタンを押して機関を停止させた直後、正船首方向の湖面に遊泳者Aの後頭部を初認し、大声を出して退避を促すことはしないまま、一瞬、機関を再始動させて急旋回することを考えた。しかし、自分の身体をおもり代わりにして本船を止めようと思い、右舷側の湖面に飛び込み、船尾部のガンネル^{※2}をつかんだものの、湖底に足が着かなかったため間に合わず、12時50分ごろ、本船は、岸線から約5m沖で水深が約1.2mの、男松三角点から230° 820m（付図1のC地点）付近において、その船首部が、遊泳者Aの後頭部に数km/hの速力で接触した。

- A : 平成20年8月10日 12時49分ごろ
- B : 同 12時49分35秒ごろ
- C : 同 12時50分ごろ

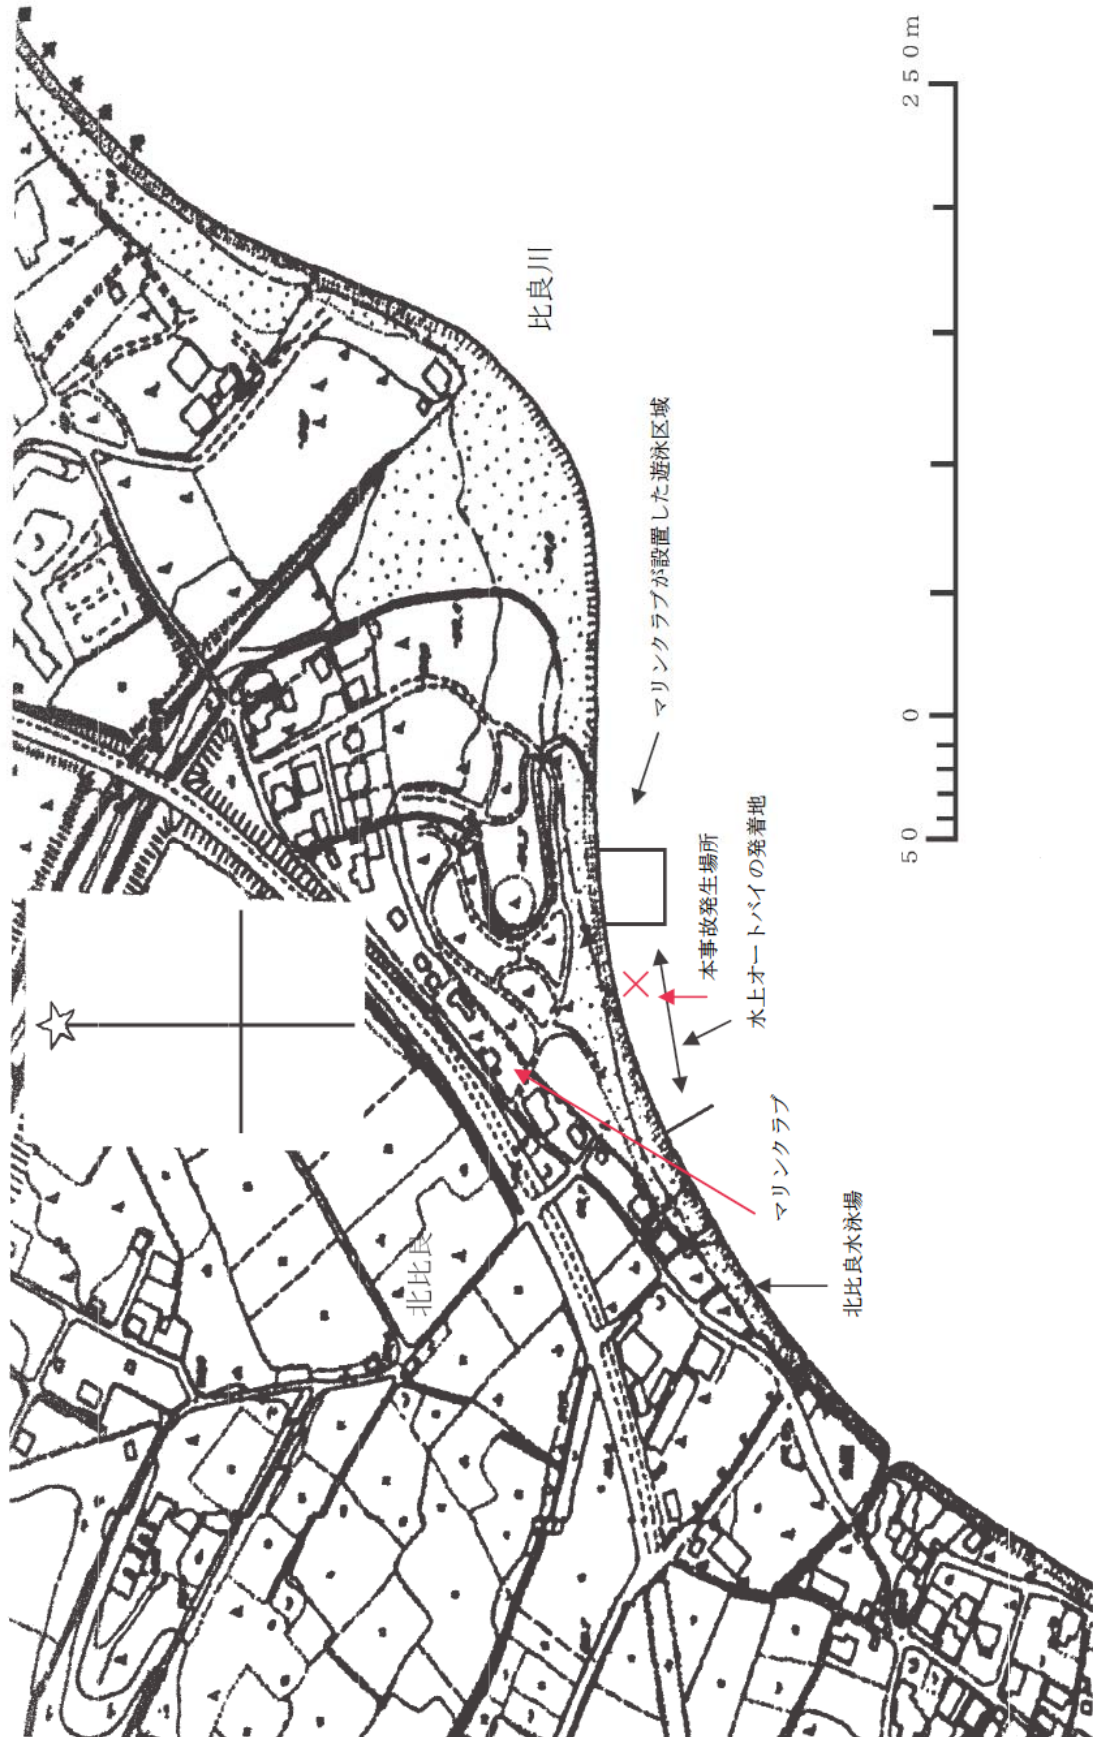
付図2 本事故発生場所付近の概略図

琵琶湖西岸の比良川河口右岸には、北比良水泳場が存在し、事故が発生した砂浜付近は、北比良水泳場の東隣の湖岸で、マリナー関係者の口述によれば、マリナーの会員が友人や子供連れで来たときの安全確保のため、マリナーの南東約80mの同岸に、本件遊泳区域を設けており、同区域から西方約100mの湖岸が水上オートバイの発着地として利用されていた。

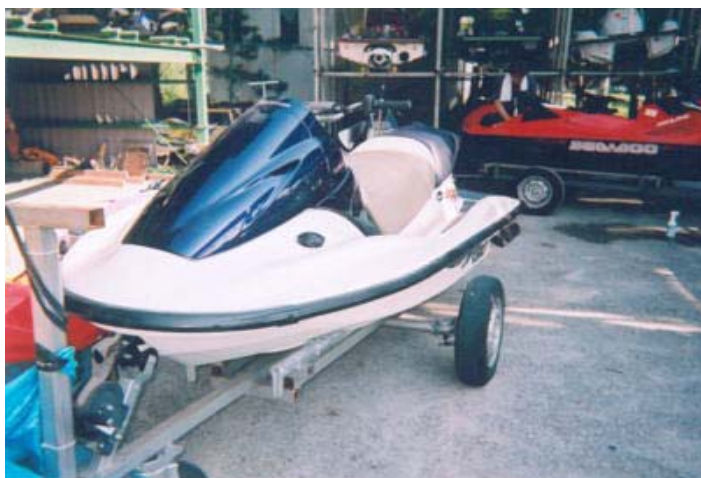
写真1 船体左舷側前部の状況

船長の口述及び事故後撮影した船体写真によれば、船体に損傷はなかった。
