船舶事故調査報告書

船種 船名 漁船 明神丸

事故種類 火災

発生日時 平成20年2月19日 00時30分ごろ

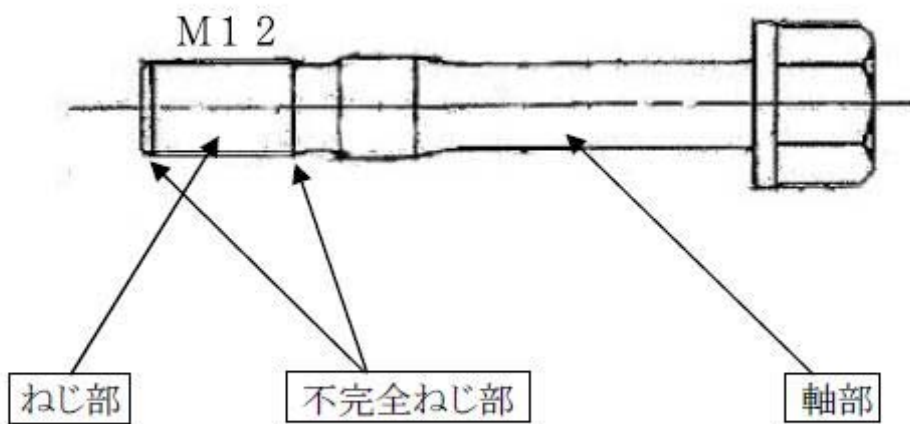
付図3 クランクピンボルト (接続棒ボルト)

主機の接続棒大端部は、2分割斜め割り構造で、上下軸受内側にクランクピンメタルを挿入したのち、大端部キャップの締付けには、クロムモリブデン鋼製で呼び径M12のクランクピンボルトが左右各1本使用され、それぞれ下側から13±0.5kgfmのトルクで締め付けて組み付ける構造となっており、廻り止め等は取り付けられていなかった。

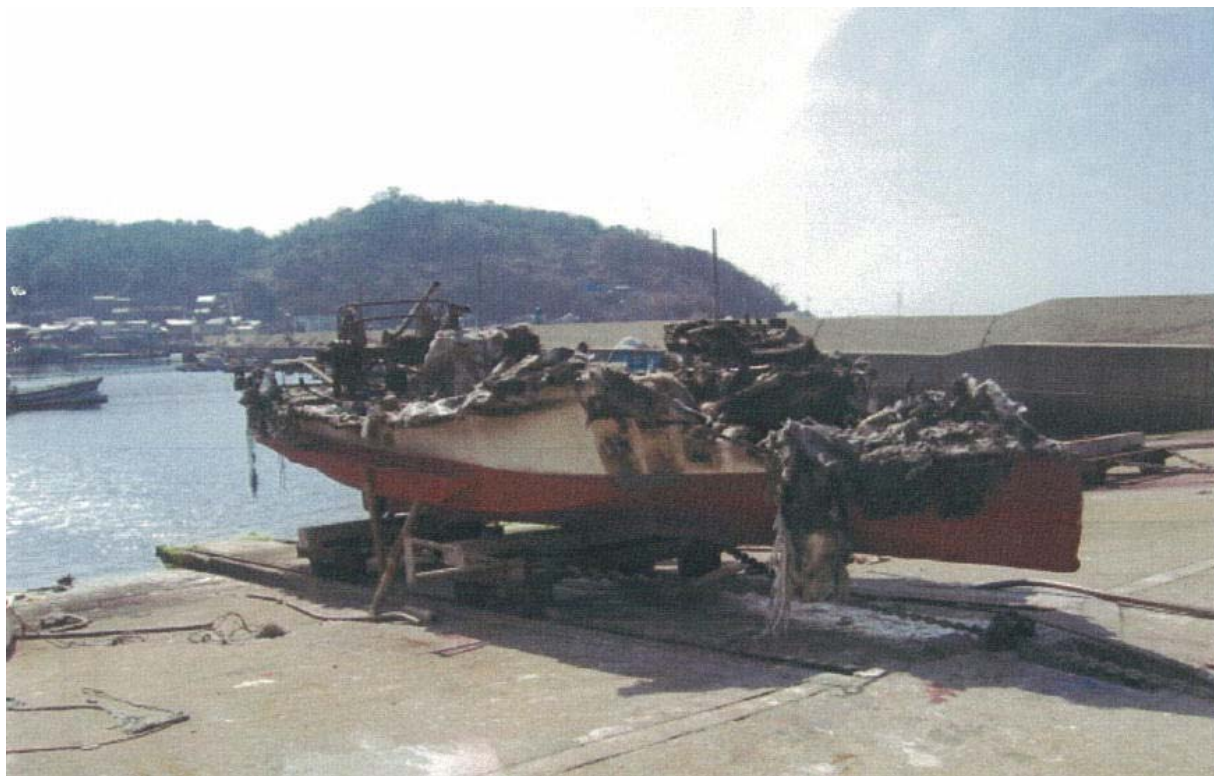
本件整備業者の口述、漁船保険保険金支払請求書及び損傷写真によれば、本船は鎮火後、野島漁港へ曳航されて点検が行われた結果、主機1番シリンダについて、接続棒がシリンダブロックの左舷側を突き破っており、①ピストンが上下に割損、②クランクピンボルト左右全2本が折損、③接続棒が変形及びクランクピン軸受メタルが切損、④シリンダライナ下部が割損、⑤シリンダブロックの左舷側が破損していることが判明し、また、本船は船体水線上が全焼し、その後、解てつされた。

写真1 右舷側の状況

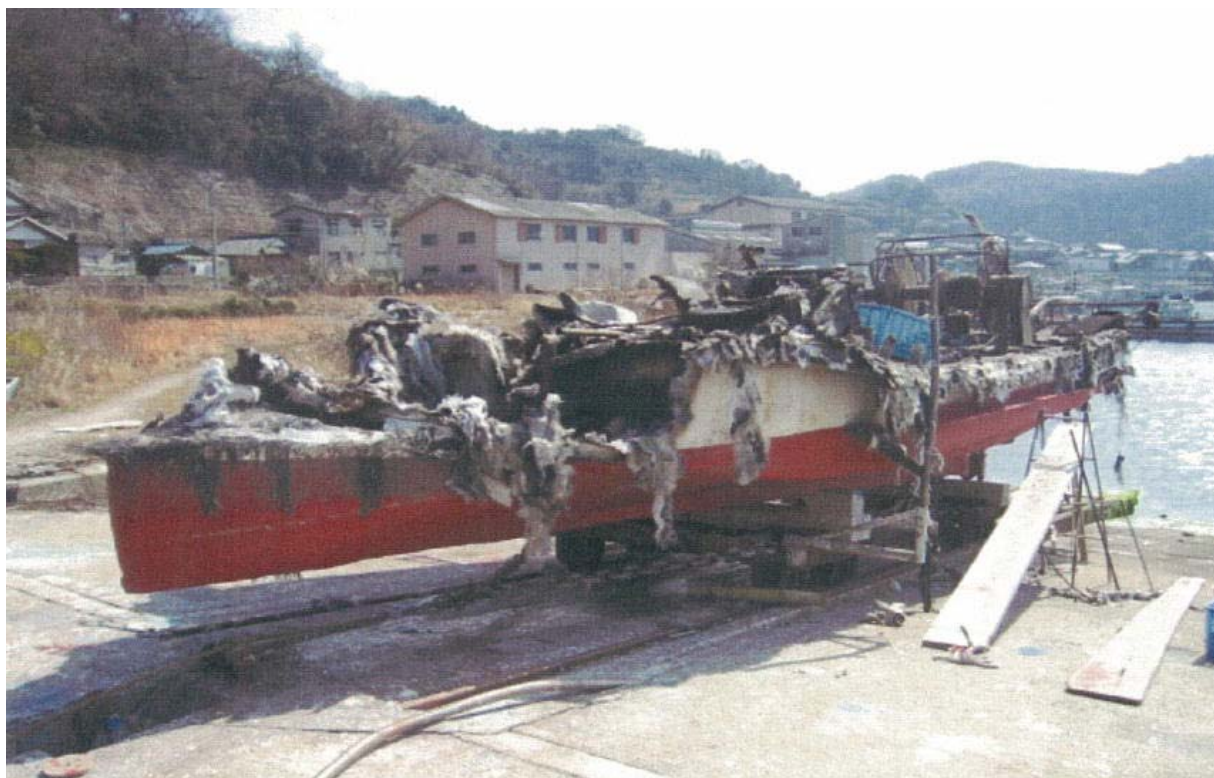
写真2 左舷側の状況

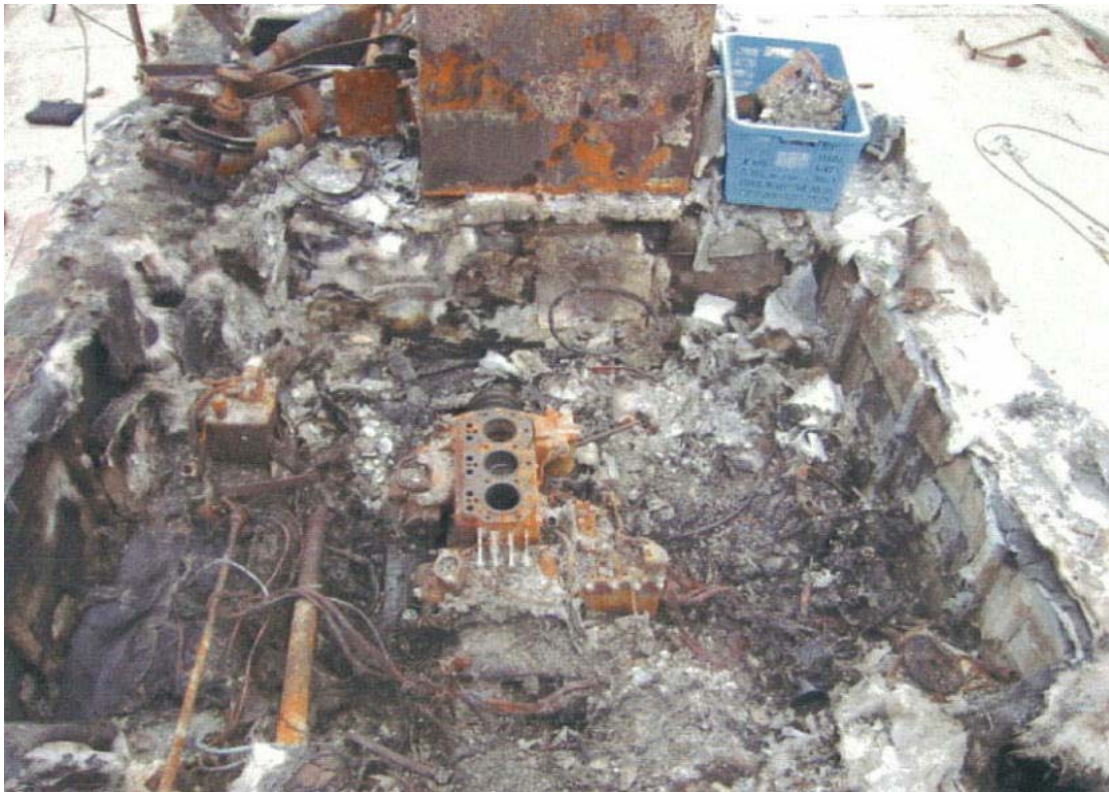
2.1.1及び2.6.3(2)から、機関室火災の発生に伴い、主機右舷側に沿って配管されたゴム製燃料油管が溶解したことから、流出した燃料油によって火勢が急激に増し、FRP製船体に延焼した可能性が考えられる。

写真3 焼損状況

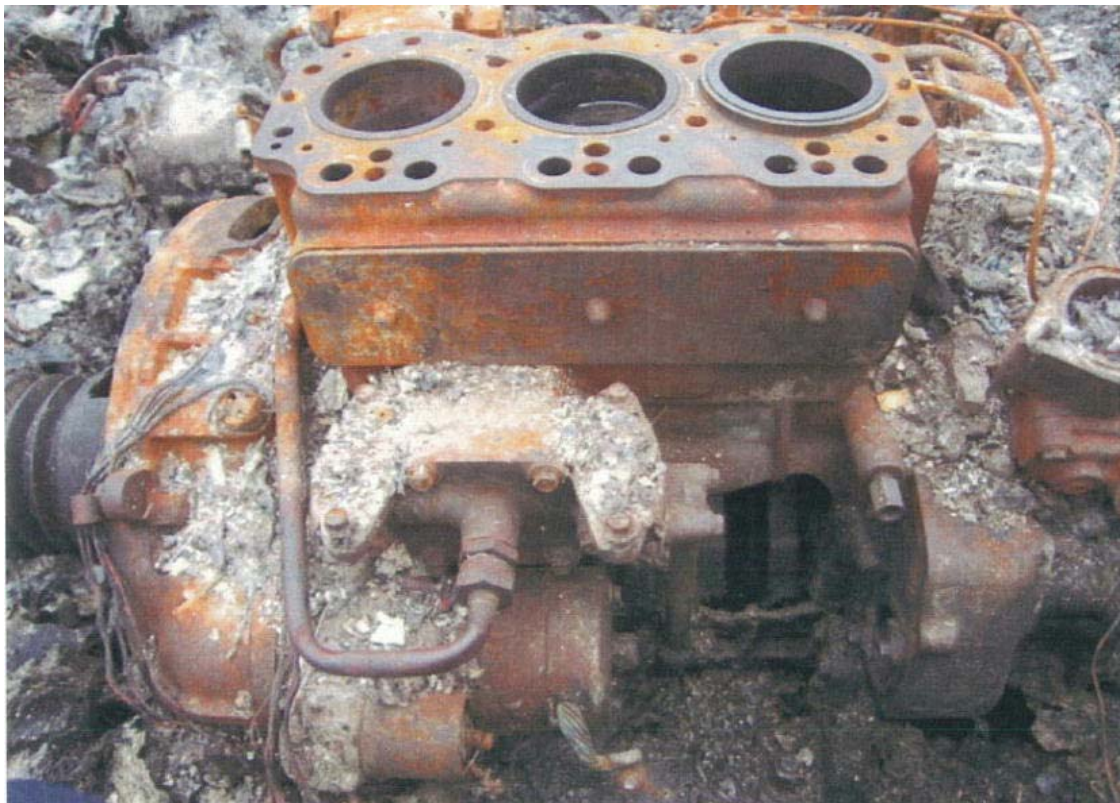
2.3、2.7及び添付写真（写真5～8）から、主機1番シリンダのクランクピンボルトの締付力が不足したまま主機が運転されたことから、同ボルトに緩みが生じ、繰り返し発生する引張り及びせん断応力によって同ボルトが疲労破壊を起こして折損した可能性が考えられ、このため、連接棒が振れ回ってシリンダブロック左舷側を突き破ったものと推定される。

写真4 1番シリンダのシリンダブロック破損状況

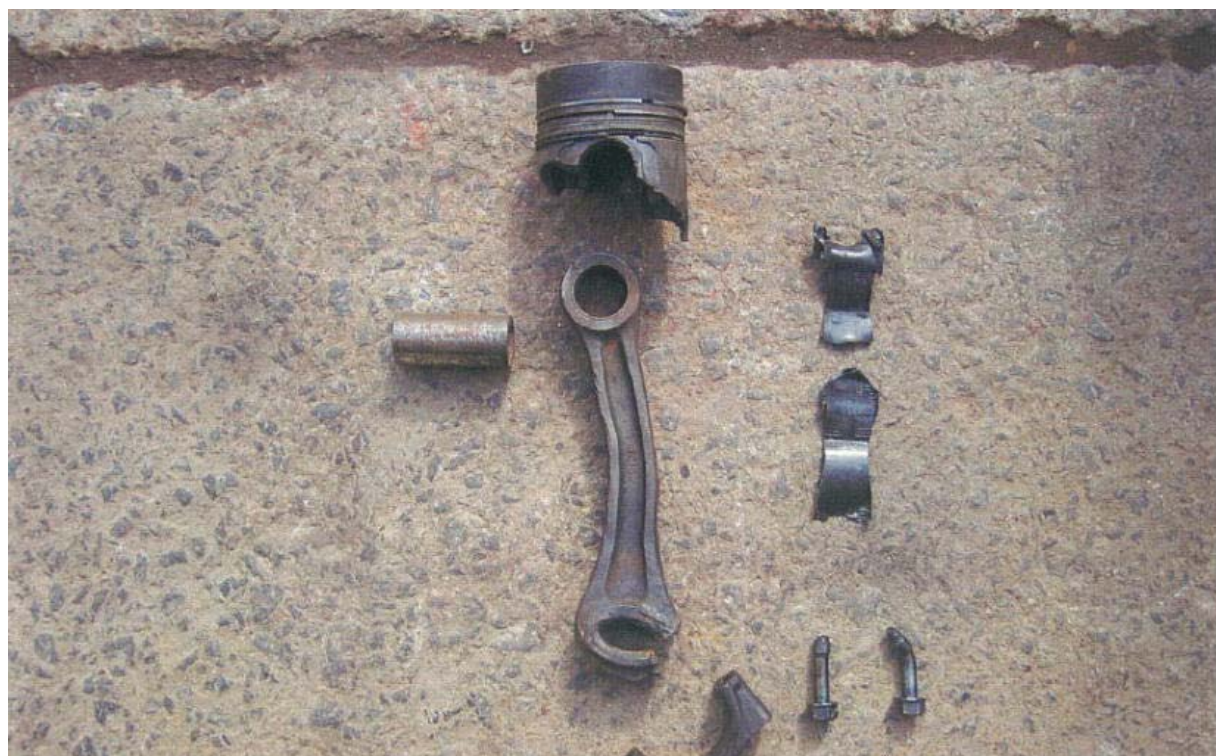
写真5 1番ピストン及び接続棒等の損傷状況

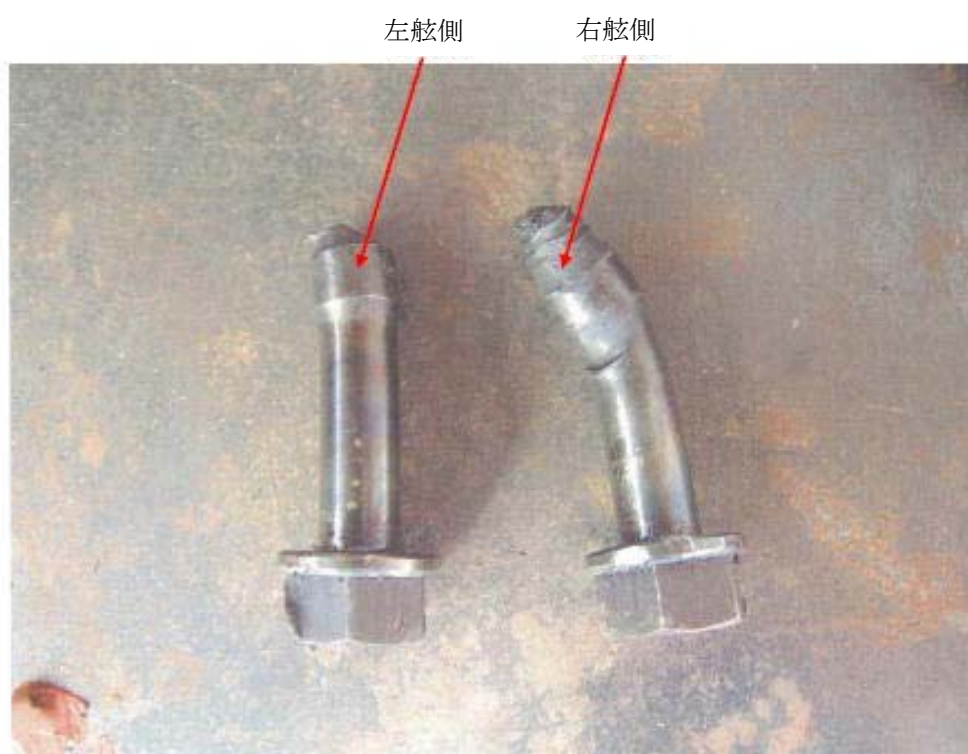
2.2.1及び2.7から、本件整備業者は、トルクレンチを8年間使用していたが、定期的な検査を受けていなかったことから、経年使用によって性能が低下し、ボルト締付けに際して指示値まで締め付けても十分な締付力が得られないことに気付かないまま、クランクピンボルトを締め付けたため、同ボルトの締付力が不足した状態で連接棒が組み立てられた可能性が考えられる。

クランクピンボルトが折損したのは、本件整備業者によって主機が整備された際、定期的な検査を受けずに長年使用し続けて性能が低下していたトルクレンチを用い、クランクピンボルトを締め付けたことが関与した可能性が考えられる。

写真6 クランクピンボルトの損傷状況
