# 船舶事故調査報告書

船種 船名 漁船 厚恵丸  
漁船登録番号 HK3-120950  
総トン数 4.9トン

船種 船名 漁船 弘見丸  
漁船登録番号 HK3-108500  
総トン数 1.9トン

事故種類 衝突  
発生日時 平成20年5月13日 05時50分ごろ  
発生場所 北海道厚岸町床潭漁港南方沖  
床潭港西防波堤灯台から真方位193° 500m付近  
(概位 北緯42° 59.4' 東経144° 52.0')

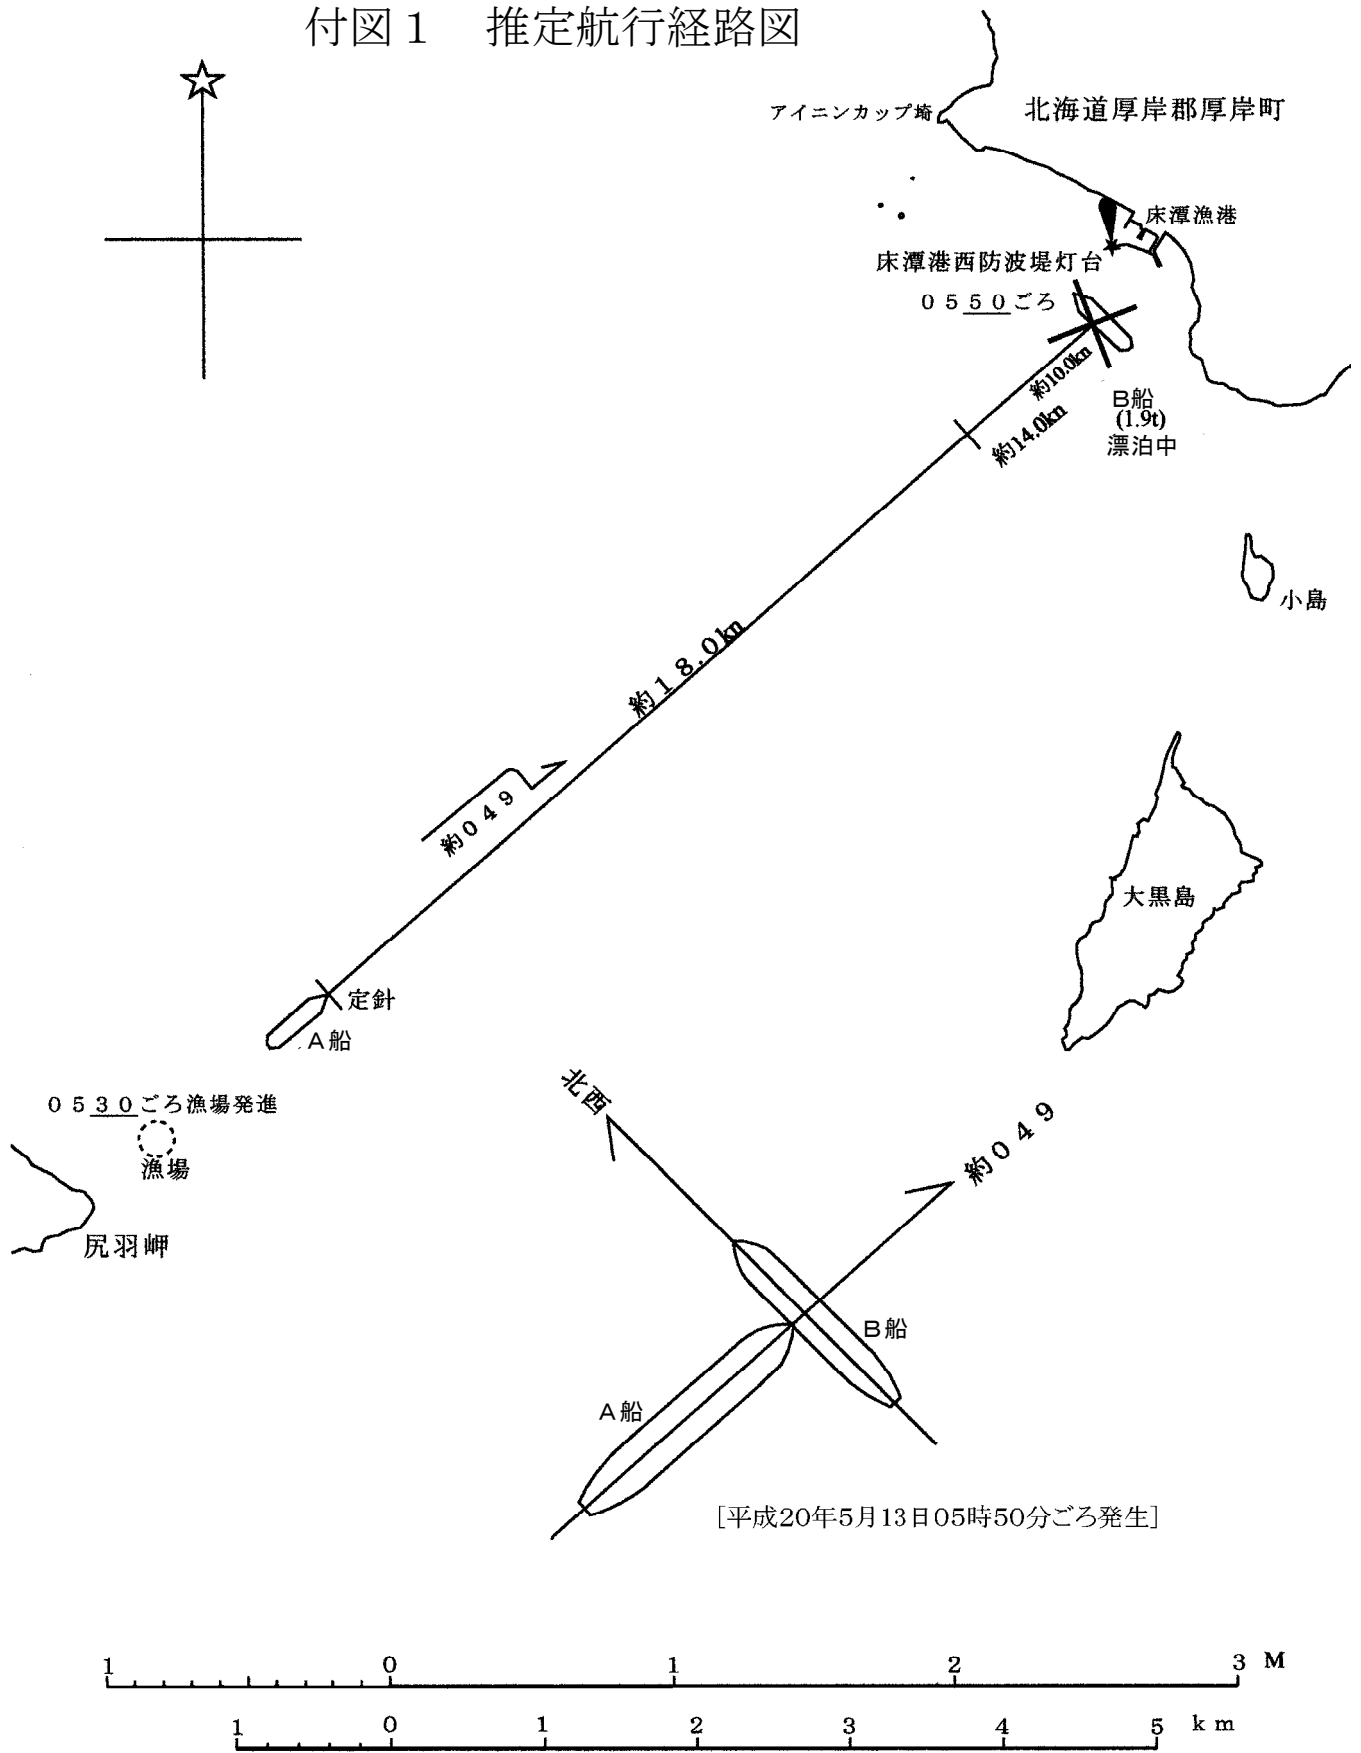
付図1 推定航行経路図

本事故の発生日時は、平成20年5月13日05時50分ごろ、発生場所は、西防波堤灯台から193°500m付近であった。

2.1(1)から、05時30分ごろ操業を終え、帰航することにして漁場を出発し、西防波堤灯台から227° 3.9M付近で、針路を約049° 速力約1.8kn とし、同灯台から219° 1,600m付近に達し、床潭漁港に近づいたので速力を約1.4kn に減じ、右舵をとり針路を10~15° 変更して前方至近の海面を見たのち針路を浮子の数が少ない約049° に戻し、その後さらに約1.0kn の速力に減じて進行中、B船に衝突したものと考えられる。

2.1及び2.3から、A船の船首部と、B船の左舷船側中央部が、ほぼ直角に衝突したものと考えられる。

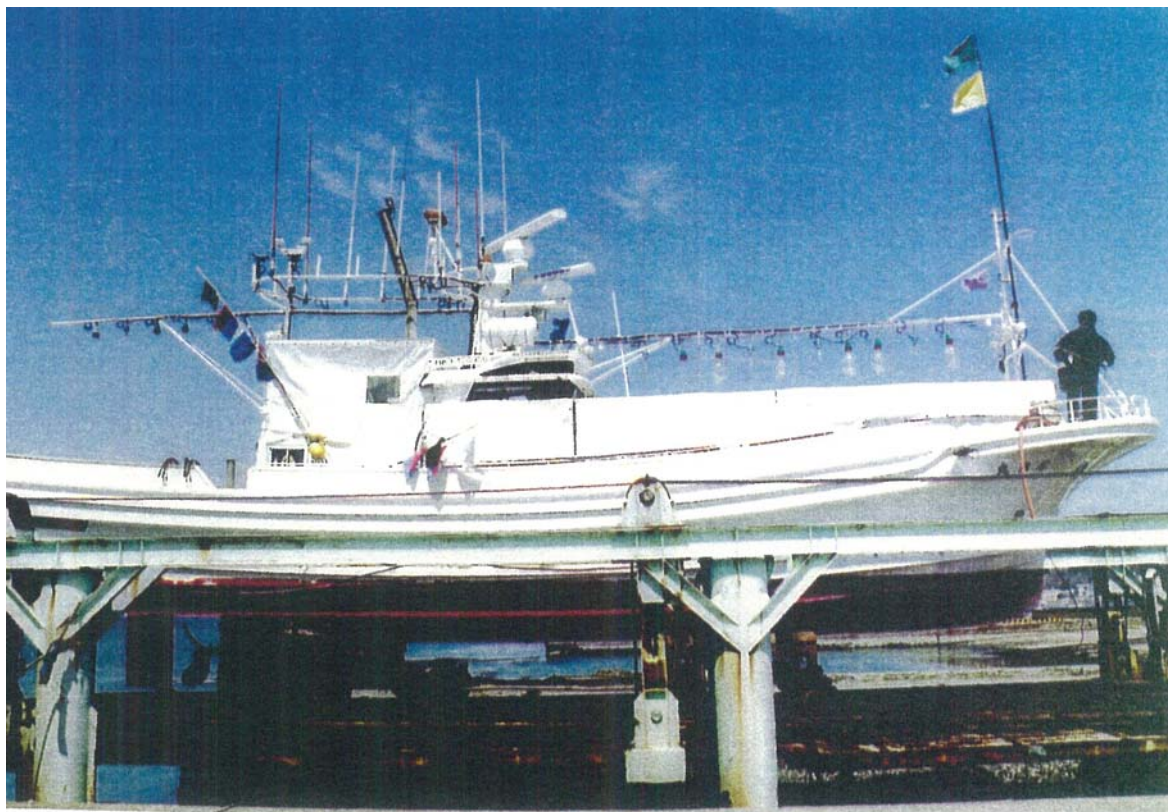
船首部及び船底外板に擦過傷が生じた。

写真1 A船の損傷状況（右舷側から見たところ）

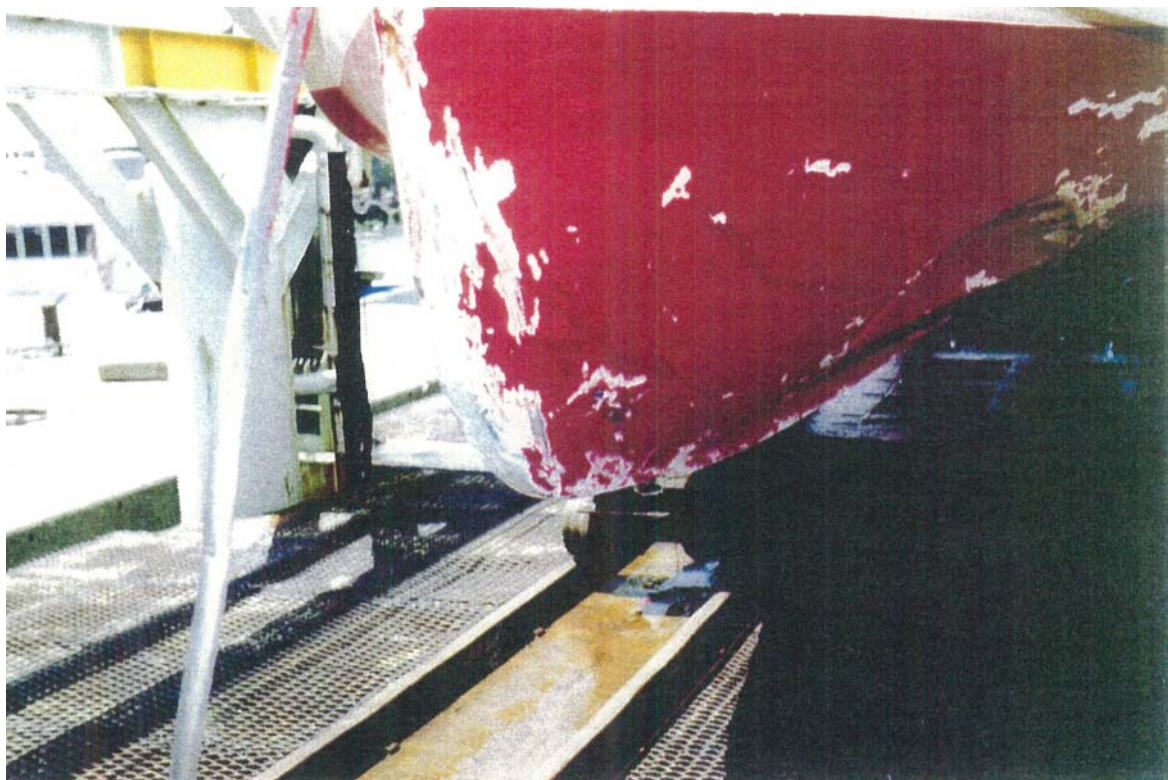
写真2 A船の損傷状況（船首船底部）

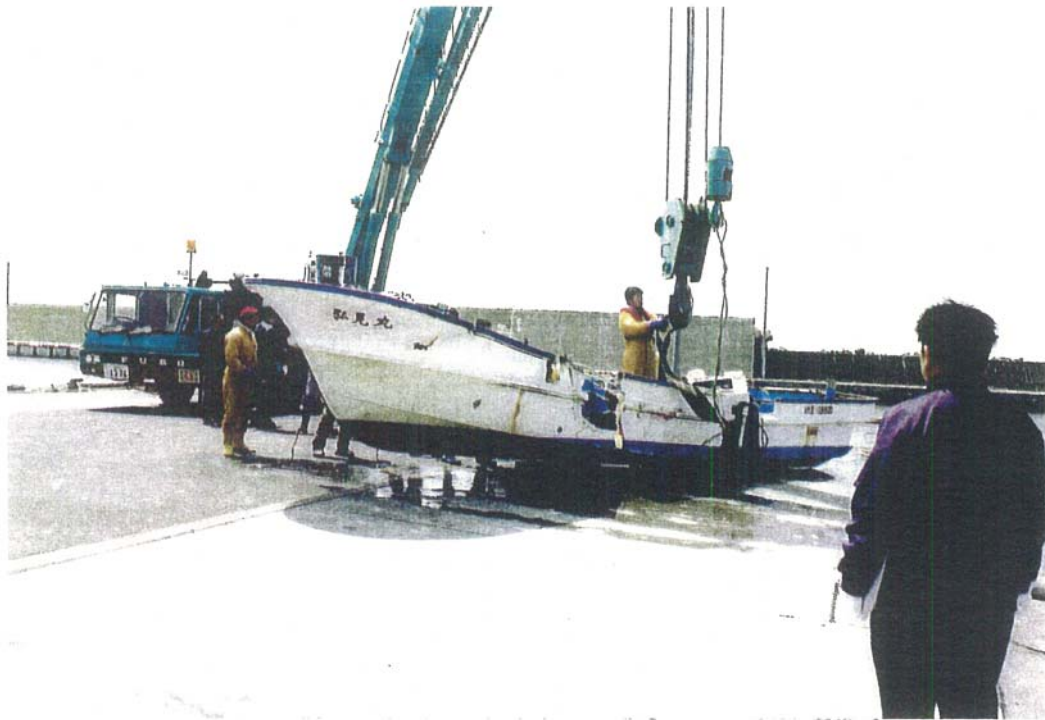
左舷船側外板中央部に破口が生じて沈没し、のち引き揚げられたが、全損となった。

写真3 B船の損傷状況（左舷前方から見たところ）

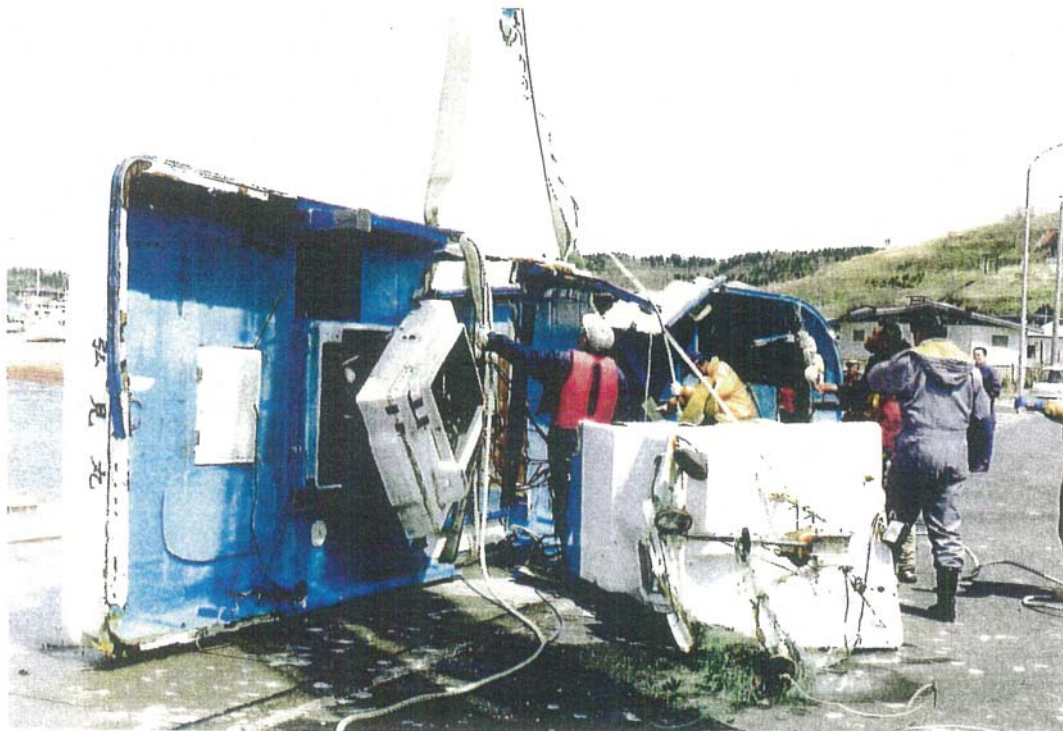
写真4 B船の損傷状況（右舷側を下に、船尾を手前にして横倒しになったところ）
