船舶事故調査報告書

船種船名 漁業監視船 あかつき
船舶番号 210-38579岩手
総トン数 7.3トン

事故種類 乗揚
発生日時 平成20年6月2日 00時30分ごろ
発生場所 岩手県宮古市平磯
閉伊埼灯台から真方位168° 2.72海里付近の岩場
(北緯39° 36.6′ 東経142° 02.2′)

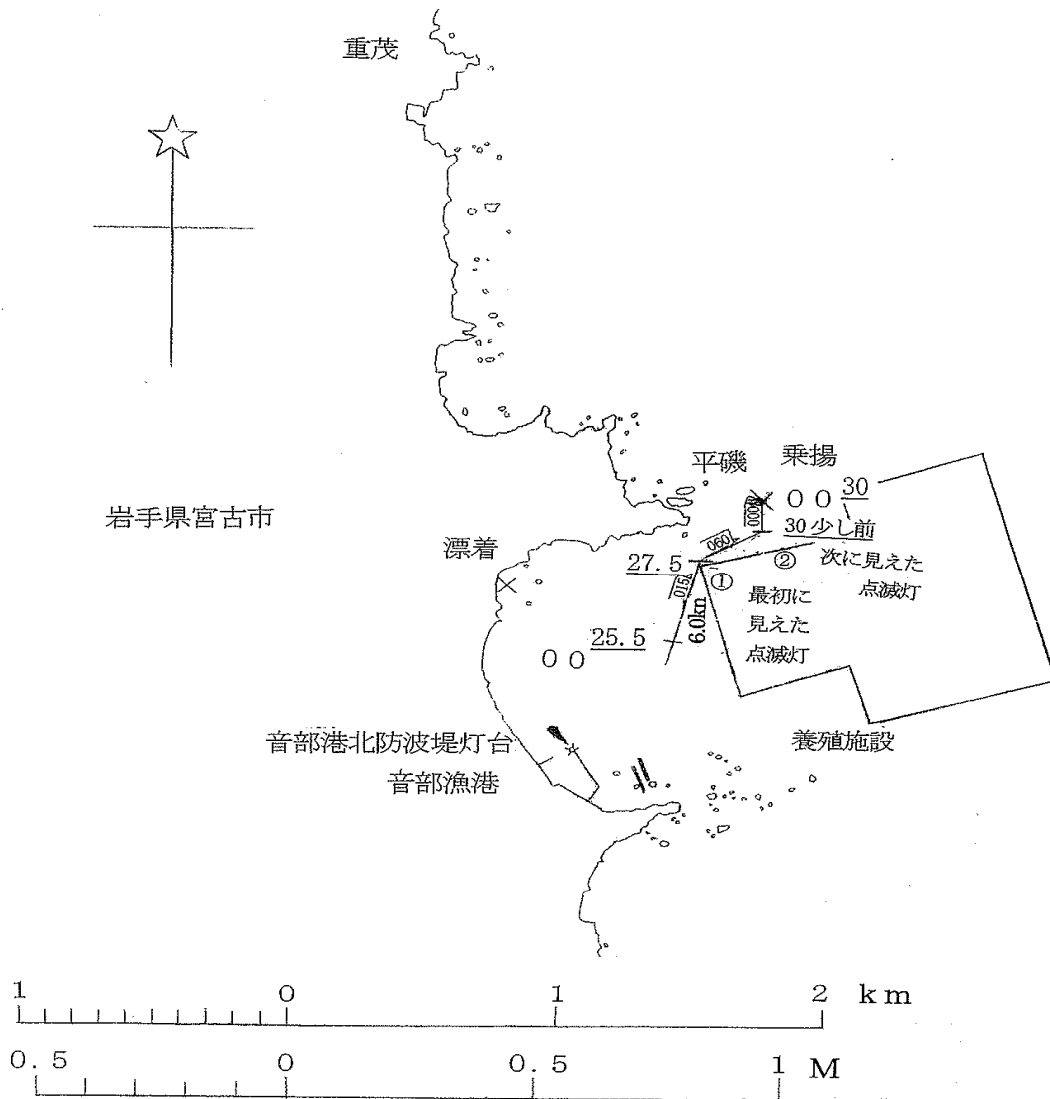
付図1 推定航行経路図

00時27分ごろ、本船が閉伊埼灯台から170.5° 2.83M付近に達したとき、霧によって視程が約100mとなり、通常通航している平磯の西側の水道が見えなくなった。同水道は、狭くて、暗礁もあって、岩場の形が見えないと距離感がつかめないため、西側を通航できないと思い、平磯の南方から東側に出て北上することとし、0.75Mレンジのレーダー画面を見て針路を060°に転じて続航した。

点滅灯（付図1の②）を見た。（最初に①を見たときは、②は霧で見えなかったため、視程は概ね100mと思った。）この養殖施設は平磯沖の北方に向かって設置されているので、そろそろ北上しようと、既に平磯を通過したと思い込んで、船位を確認しないまま、針路を000°に転じたため、平磯の東岸に向首したことに気付かなかった。船長は、漁の際、所有漁船でいつも平磯の東側を航行しており、本船でも航行経験があった。

00時30分ごろ閉伊埼灯台から168° 2.72M付近において、本船は6.0knの速力で、その船首が平磯東岸の岩場に乗り揚げた。

本船は、平成20年6月2日00時27分ごろ閉伊埼灯台から $170.5^{\circ} 2.83$ M付近で、霧によって、視程が約100mの視界制限状態となったため、通航には岩場の目視が必要となる岩場の多い平磯の西側を北上せずに、通航経験がある平磯の東側に沖出ししてから北上することとし、針路を 060° として約6.0knの速力で進行していた。

養殖施設の点滅灯2個を確認した船長は、平磯の東側を北上するため、00時30分少し前、レーダーで船位を確認しないまま、針路を 000° に転じ、平磯に向首したことに気付かずに続航した。転針時、船長は既に平磯を通過したものと思いを込めていた。

- (1) 視程100mという視界制限状況下、養殖施設の点滅灯を確認した船長は、平磯の東側を北上するため、既に平磯の東側に沖出しできたと思い込み、船位を確認しないまま、北上針路に転じ、その針路が平磯東岸に向首するものになったと考えられる。
- (2) レーダー及びGPSは使用可能な状態で、船長はGPSの操作には慣れていなかったため、船位の確認にはレーダーを使用していたと考えられる。
- (3) 通常はレーダーを使用していたにもかかわらず、霧中、船位を確認せずに転針し、平磯東岸に向首したことに気付かないまま進行したことにより、乗り揚げたものと考えられる。
- (4) なお、乗り揚げた際、陸岸の斜面により船体が傾斜したのち、海上に引き戻されたことにより、転覆したものと考えられる。

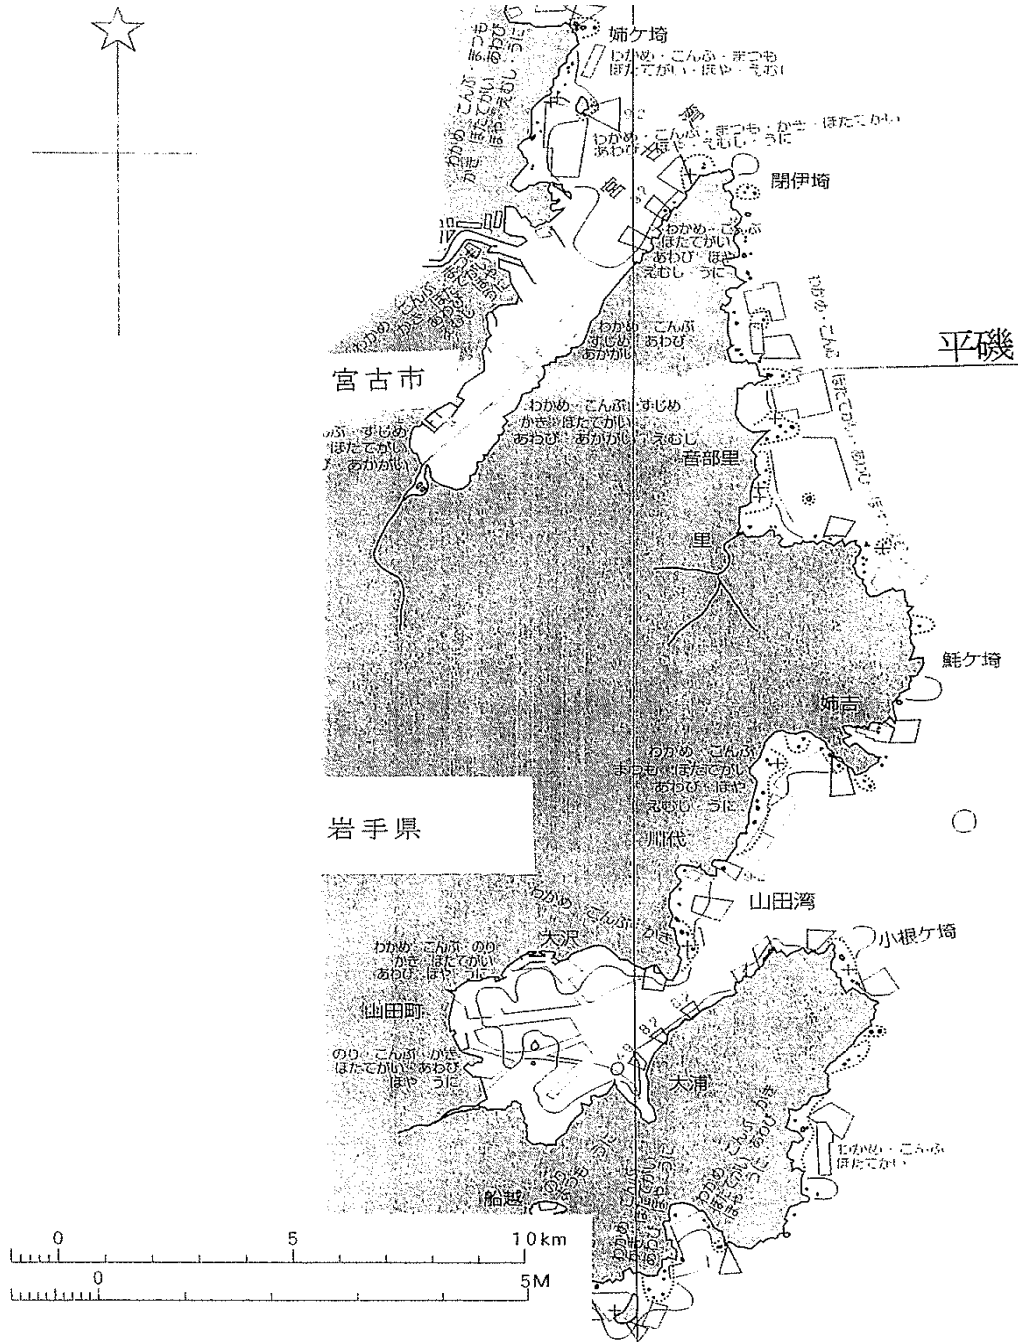
付図2 漁具設置状況図

海上保安庁漁具定置箇所一覧図によれば、岩手県閉伊埼突端から鮎ヶ埼北方までの沿岸全域に、ワカメ、コンブ、マツモ、ホタテガイ、アワビ、ホヤ、エムシ及びウニなどの養殖施設が陸岸から沖合約1.5kmまで設置されている。
