# 船舶事故調査報告書

船種 船名 漁船 第一惣安丸  
船舶番号 212-13727 青森  
漁船登録番号 AM2-5554  
総トン数 14.81トン

船種 船名 漁船 第八高寿丸  
船舶番号 212-2830 青森  
漁船登録番号 AM3-20741  
総トン数 4.8トン

事故種類 衝突  
発生日時 平成20年7月31日 06時30分ごろ  
発生場所 青森県八戸市鮫角北東方沖合  
鮫角灯台から真方位054° 16.3海里付近  
(概位 北緯40° 42.0' 東経141° 52.0')

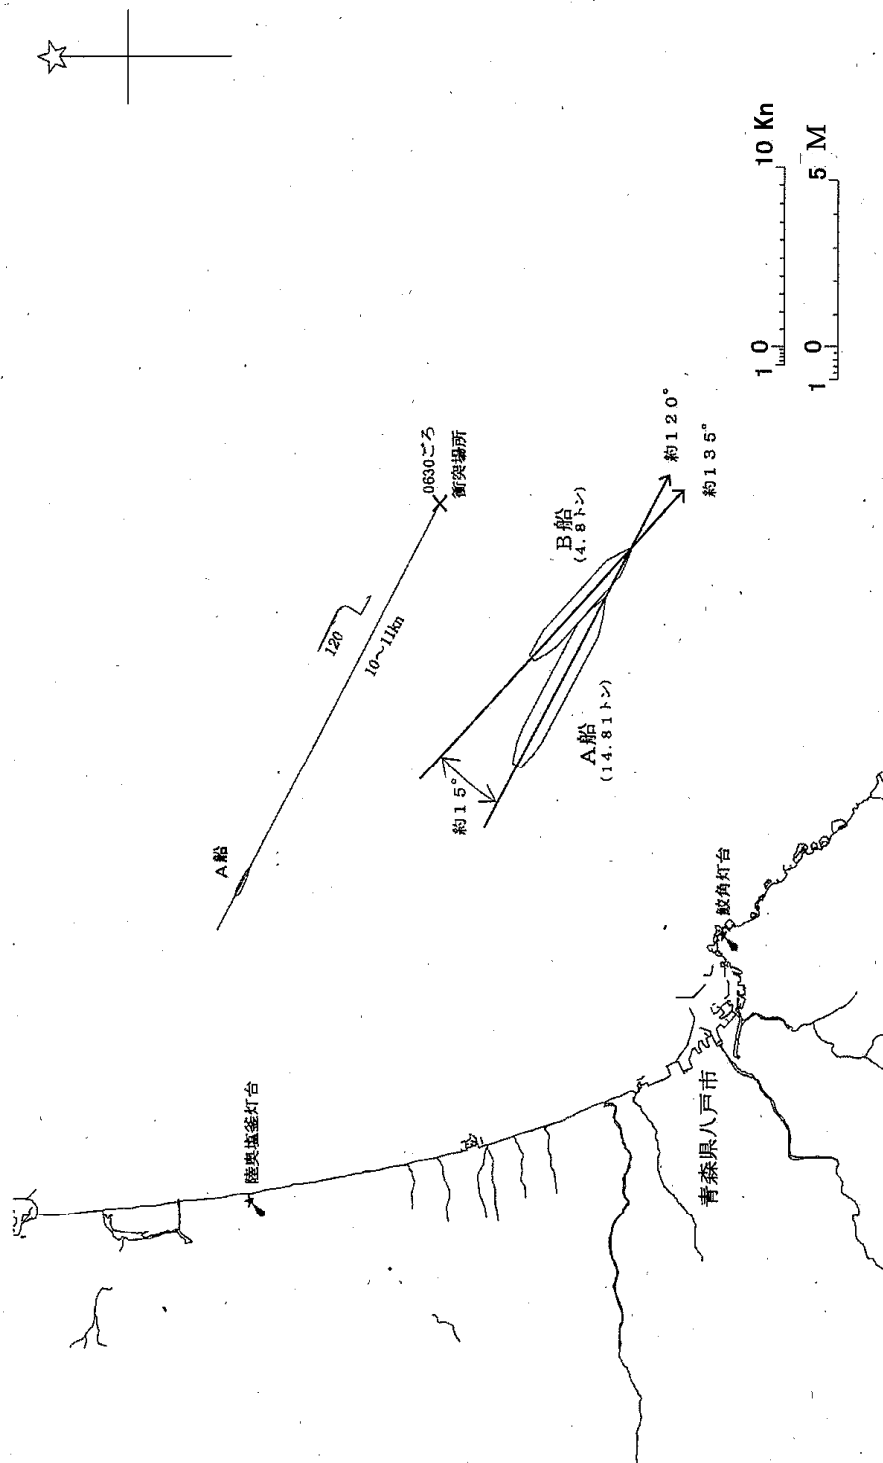
付図1 推定航行経路図

船長Aは、2台のレーダーを3M及び0.5Mレンジとして作動させ、3Mレンジのレーダー画面で、泊漁港及び三沢漁港から同じ漁場に向かう、それぞれ約30隻の漁船の映像を確認した。しかし、近距離の見張りを行っていた0.5Mレンジのレーダー画面において、A船の針路方向で漂泊していたB船の映像に気付かず、同じ針路、速力で続航し、06時30分ごろ鮫角灯台から $054^{\circ}16.3M$ 付近で、A船の船首が、B船の右舷中央に衝突した。船長Aは、衝突後に初めてB船を認めた。

2.1及び3.1.1から、A船が約 $120^{\circ}$ の針路で進行中、その船首と、ほぼ南東に向首して漂泊中のB船の右舷中央が、B船の後方から約15度の角度で衝突したものと考えられる。
