船舶事故調査報告書

船種船名 漁船 第五十二寶來丸

事故種類 施設損傷（定置漁業施設）

発生日時 平成20年4月8日 14時00分ごろ

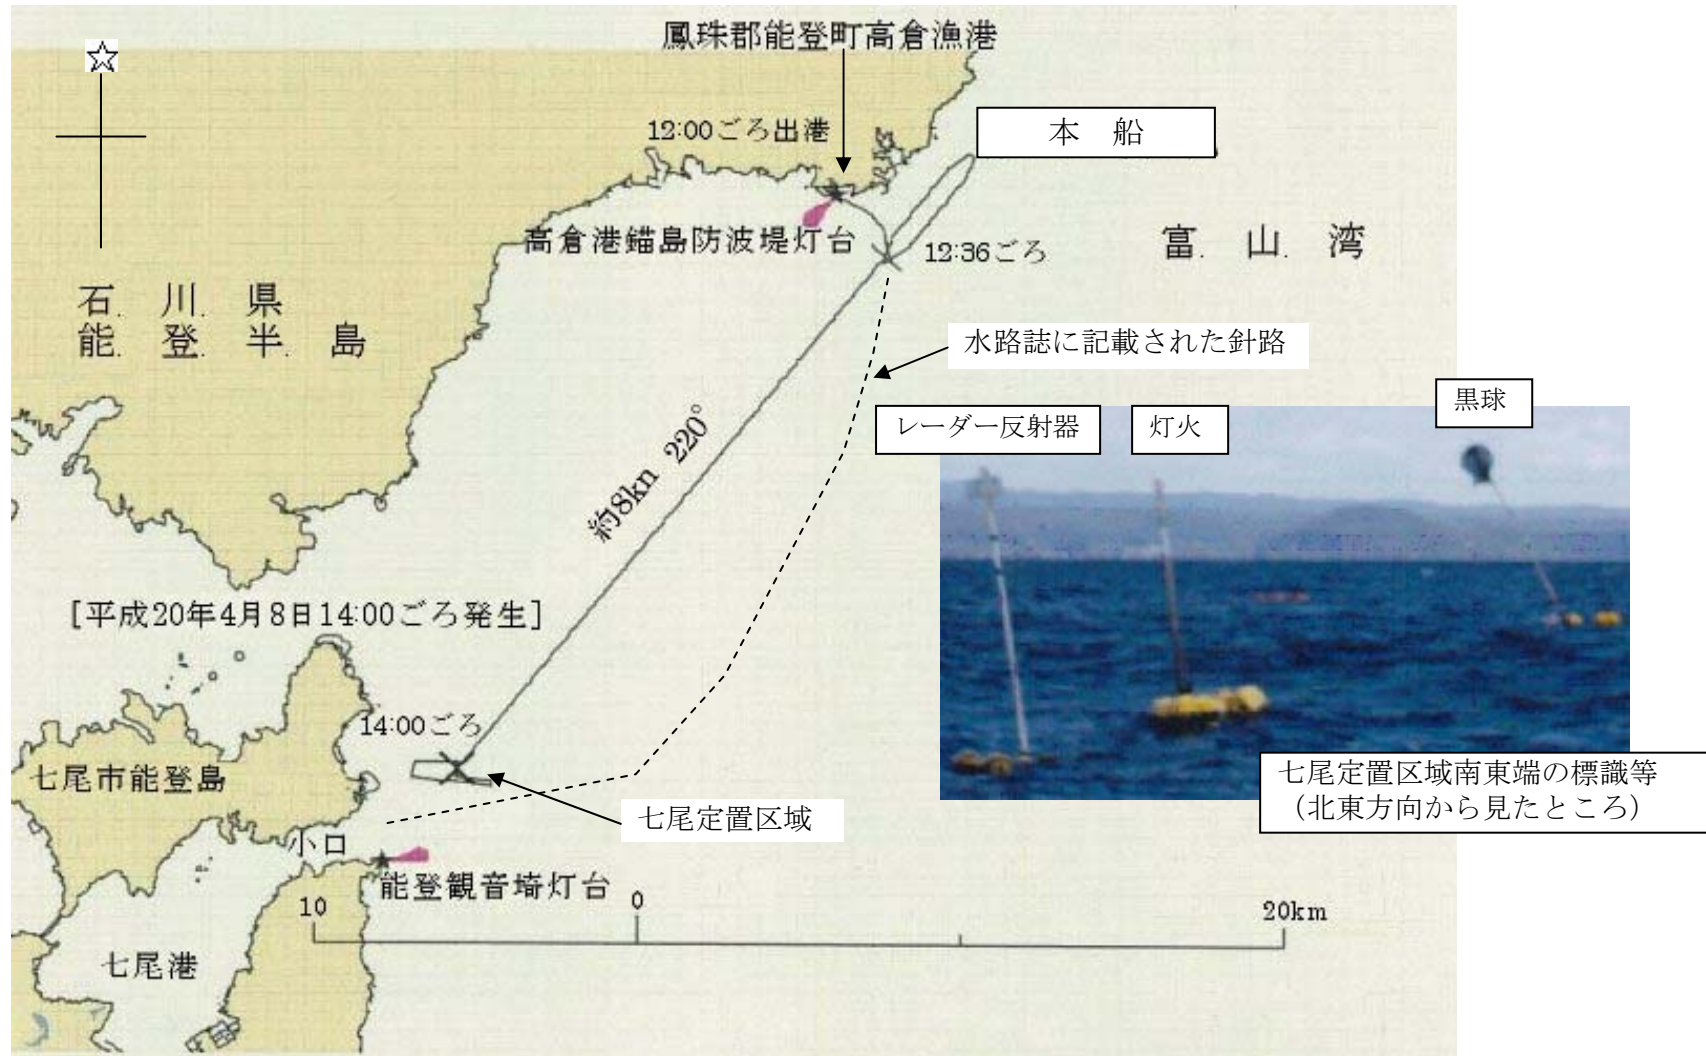
付図1 推定航行経路図

船長は、操舵室に戻り、前と同じ位置に立ち、目前の窓から専ら右舷方向を注視していたところ、右舷船首方向約20mに、波高約1.5mの波間に見え隠れする黄色かオレンジ色の小さな浮子多数を目視した。船長は、機関のスロットルレバーを中立に戻したが、直後、本船は、14時00分ごろ、七尾定置区域の漁業施設に乗り入れ、絡網して停止した。

本事故の発生日時は、平成20年4月8日14時00分ごろ、発生場所は、能登観音崎灯台から038°2M付近であった。

(1) 2.1 から、本船は、12時36分ごろ、高倉港錨島防波堤灯台から141° 1.4M付近で、針路約220°、速力約8knとし、自動操舵で観音埼沖に向け航行していたものと考えられる。

(2) 2.1 から、事故発生時刻は、14時00分ごろ、事故発生場所は、能登観音埼灯台から038° 2M付近と考えられる。

2.1、2.4及び2.6.4から、針路約220°、速力約8knで航行中、七尾港入口付近に、東西約2.5km、南北最大約0.8kmの範囲に設置された七尾定置区域の北端部に乗り入れて絡網したものと考えられる。その後、波又は潮により網や綱等から離脱し、南西方向に自航して網等の上縁を何度か乗り越え、同区域の南側ほぼ中央部から七尾定置区域を脱出したものと考えられる。

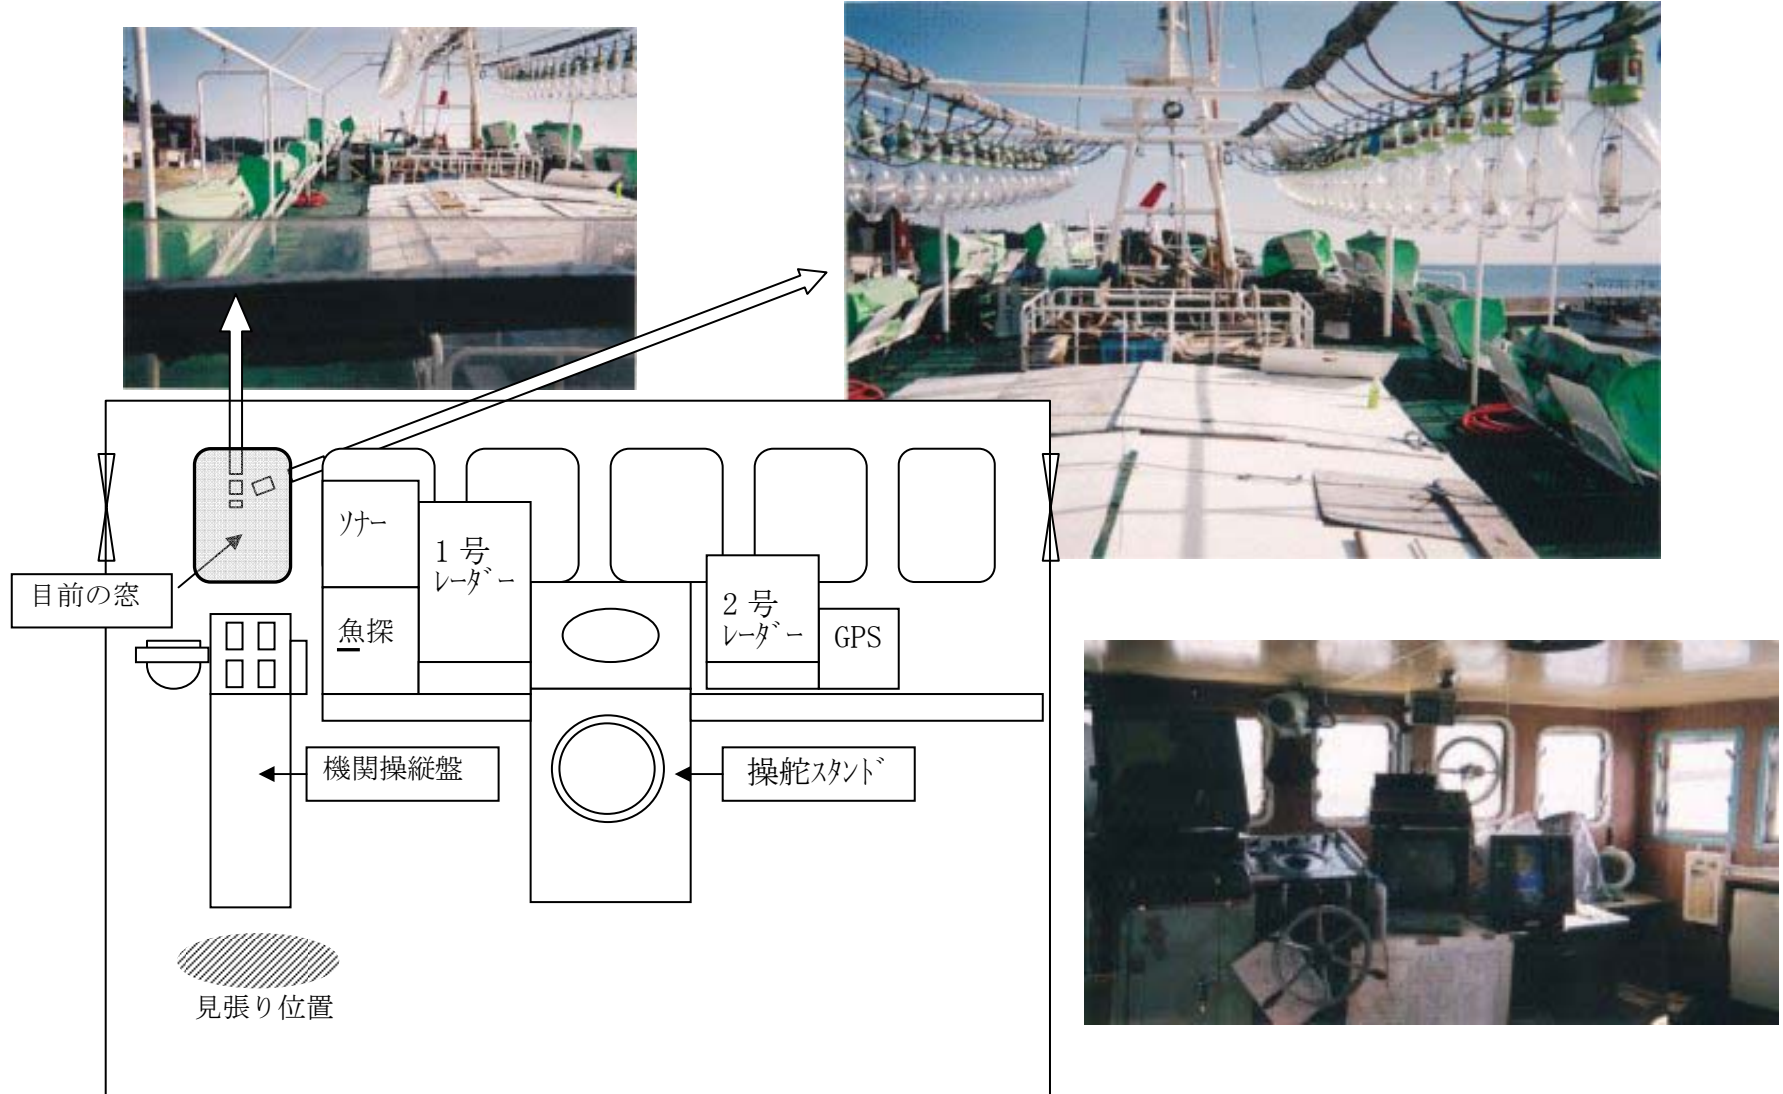
付図2 見張り位置からの視界

- (1) ジャイロコンパス、GPSプロッター、自動操舵装置及び1号レーダー（ARPA*1付き）及び2号レーダー各1台を装備していた。
- (2) GPSプロッターには、七尾定置区域の位置が入力されていなかった。
- (3) 本事故当時、船底に装備されたソナーの送受信装置の上下動装置に不具合があつて整備業者による調整が行われていたが、その他の航海機器類には、不具合や故障はなかった。
- (4) 本事故当時、操舵室前面に立って見張りに当たると、船首方向約25°の範囲に船首部材により水平線が見えない死角があつた。

- (1) 船長は、船首方に死角がある本船において、見張りの強化が必要となった際、船首甲板上の甲板員3人に対し、前方の定置漁業施設など具体的な対象物を伝えて見張りを指示しなかったものと考えられる。
- (2) 船長は、操舵室左舷側の機関操縦盤前に立ち、目の窓を半開して専ら右舷方向を注視していたが、定置施設群及び七尾定置区域の標識等を視認することができなかつたものと考えられる。
- (3) 船長が定置施設群及び七尾定置区域の標識等を視認することができなかつたのは、同室左舷側の見張り位置から右舷側を見るとき、目の窓からの視界は船首方向に約25°の死角がある上、同窓右側の窓枠、ソナー、魚群探知機、1号レーダー等が障害物となり、さらに右舷側の視界が妨げられたこと及び当時波高が約1.5mあったことによる可能性があると考えられる。
- (4) 13時55分ごろ、船長は、操舵室の12～13m前方の船首甲板に立ち周囲を見回したが、七尾定置区域の標識等を視認することができなかつたものと考えられる。標識等を視認することができなかつたのは、当時波高が約1.5mあり、標識灯が波に隠れて目視困難となった可能性があると考えられる。

- (5) 船長は、船首甲板から操舵室に戻り、同室左舷側の機関操縦盤前に立ち、目前の窓を半開して専ら右舷方向を注視していたところ、事故発生直前、右舷船首方向約20mに、波高約1.5mの波間に見え隠れする黄色かオレンジ色の小さな浮子多数を目視したものと考えられる。

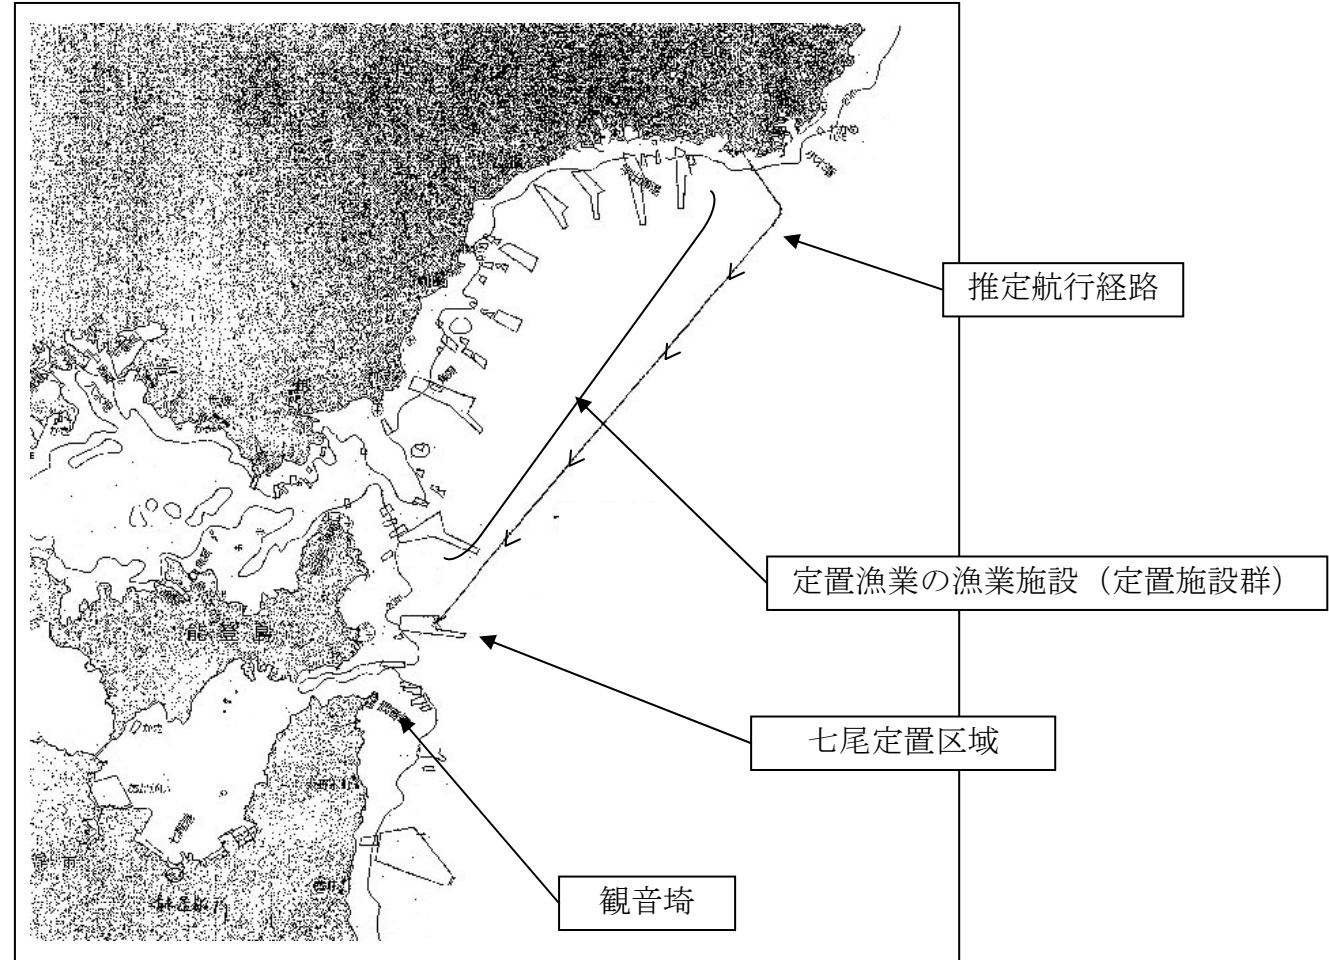
付図3 定置漁業施設の状況

漁場の区域： 石川県七尾市能登島野崎町陸岸東方沖約1.5kmから約4kmにかけ、東西に約2.5km、南北に最大約0.8kmの区域

標識等： 漁場区域には、次の標識等が設置されている。

- (1) 南東端に、直径約6cm、水面上高さ約2mの棒上端に直径約50cmの黒色球形形象物付き浮標1個

(2) 南東端に、直径約 6 cm、水面上高さ約 2 m の棒上端にレーダー反射器付き浮標 1 個

(3) 南東端及び南西端に、直径約 6 cm、水面上高さ約 1.5 m のポール上端に赤色灯付き浮標各 1 個

また、設置された網の深さは約 4.5 m で、網等の上縁には、長径約 4.5 cm 短径約 3.5 cm の黄色楕円形浮子が多数設置されている。
