# 船舶事故調査報告書

船種 船名 モーターボート ブルーレディ3  
船舶番号 250-34163大阪  
総トン数 19トン

事故種類 乗揚  
発生日時 平成20年7月30日 21時01分ごろ  
発生場所 和歌山県白浜町 四双島灯台から真方位246° 130m付近  
(概位 北緯33° 41.5' 東経135° 19.5')

運輸安全委員会（海事専門部会）議決

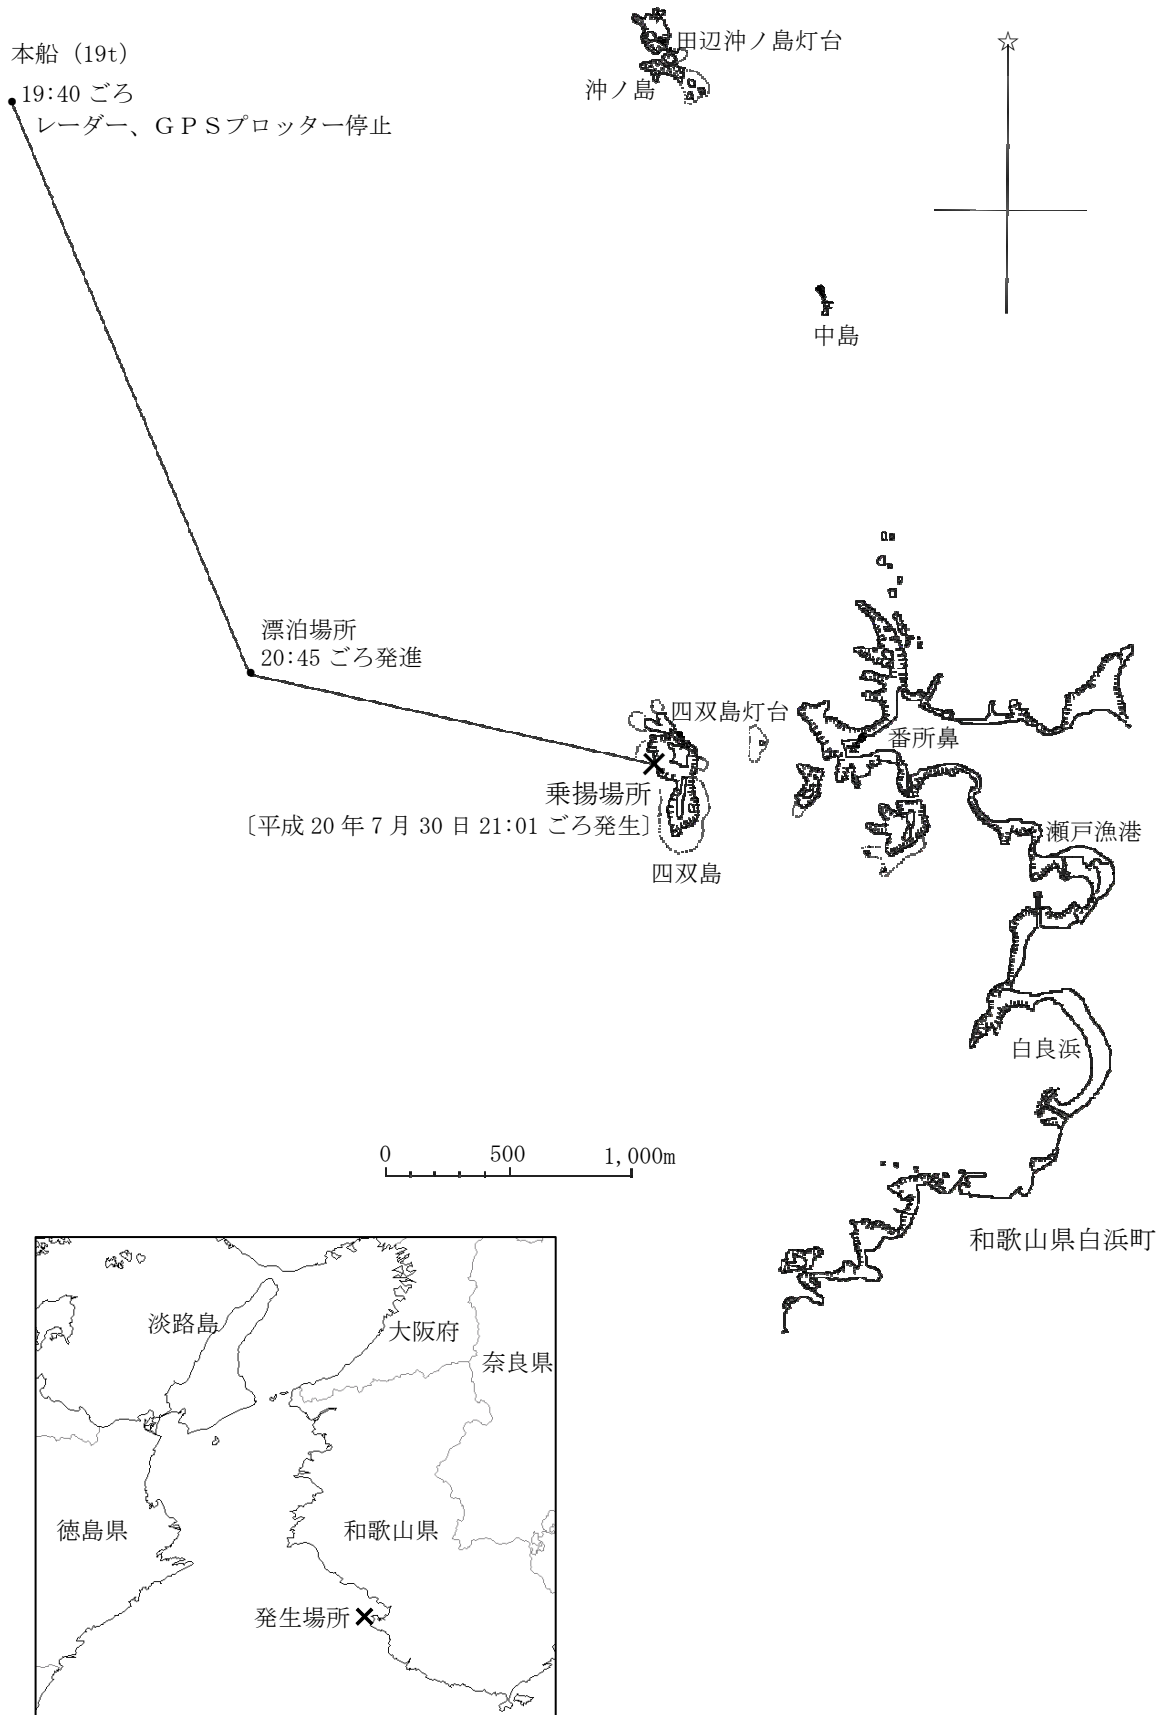
# 付図1 推定航行経路図

- (1) 2.1及び2.6.3から、花火見物のため漂泊を開始した時刻及び場所は、日没約1時間後の20時00分ごろ、及び四双島灯台から279° 1,770m付近で、漂泊場所を発進した時刻は、20時45分ごろと考えられる。
- (2) 2.1から、事故発生時刻及び同場所は、21時01分ごろ四双島灯台から246° 130m付近と考えられ、発進場所から発生場所を結ぶ方位線である約102°の針路で航行したものと考えられる。
- (3) 発進、発生両場所間の距離は約1,650mで、この間の所要時間が約16分であることから、発進後、時折他船を避航するために機関を中立としながら、平均約6.2km/hの速力で進行したものと考えられる。

以上のことから、漂泊場所を発進する際、船長による自船の位置の確認が行われなかったことにより、四双島西岸に向かう態勢となっていることに気付かないまま進行し、同島西岸の干出岩に乗り揚げたものと考えられる。

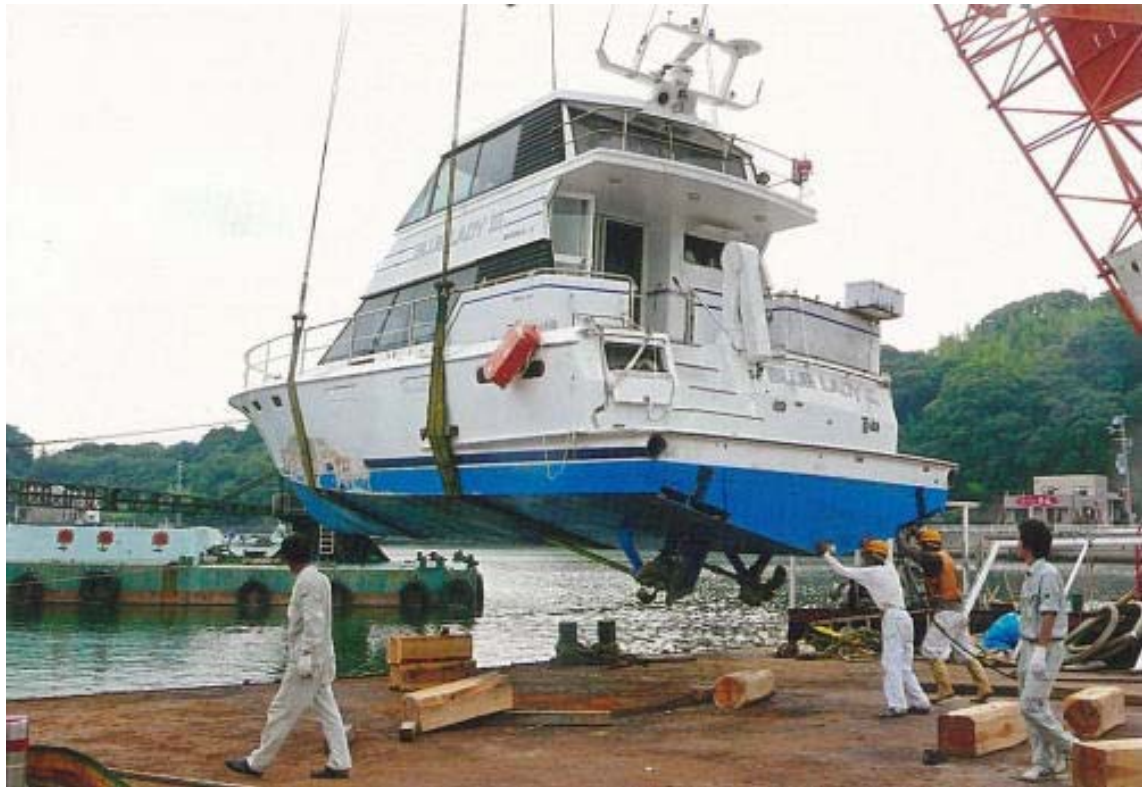
写真1 本船の揚収状況

同船には、船底外板に破口及び擦過傷が生じて自力離礁不能となったが、死傷者はなかった。

船長の口述及び上架後撮影された損傷写真によれば、船底外板に破口及び擦過傷が生じて機関室に浸水した。
