# 船舶事故調査報告書

船種船名 モーターボート Y o n g S o n g

事故種類 遊泳者負傷

発生日時 平成20年8月10日 11時25分ごろ

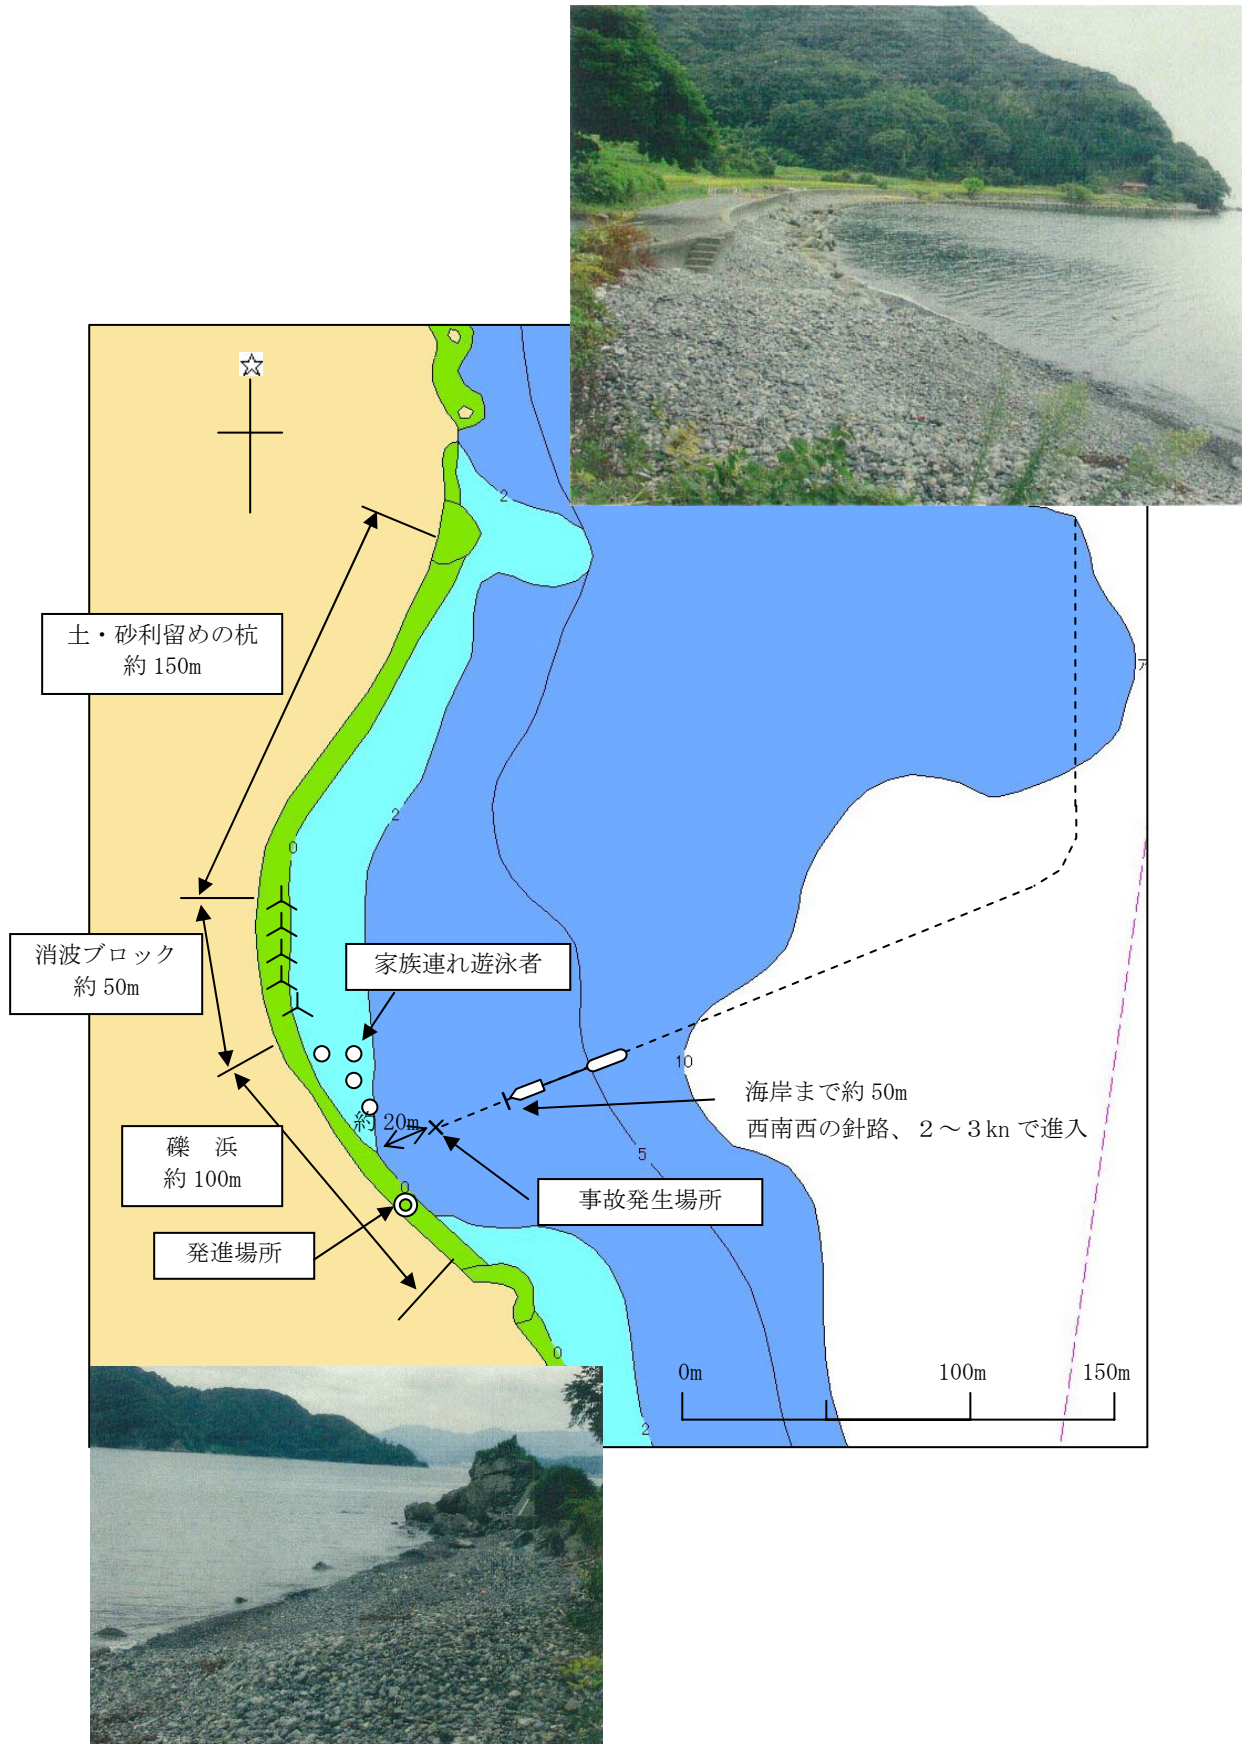
付図2 推定航行経路・事故発生場所図

本船は、平成20年8月10日11時05分ごろ、船長ほか同乗者1人が乗船し、大人4人が座乗したバナナボート<sup>\*</sup>1をえい航し、京都府舞鶴港三本松鼻灯台（以下「三本松鼻灯台」という。）から296°（真方位、以下同じ。）1,220mの舞鶴市白杉アモ浜（以下「アモ浜」という。）を出発した。その後、沖合200～250mの海域で15分ほど遊走した後、海岸に戻ることにし、遊走海域を南に向けて発進し、しばらく進んだ後、アモ浜の東方沖合から発航場所に向けて西南西に針路をとって航行した。

船長は、アモ浜の海岸まで約50mに接近したとき、発航場所付近の海面に、家族連れ遊泳者を認め、船外機を機関回転数毎分（rpm）500～600（プロペラ回転数1,000rpm）に落とし、速力を2～3ノット（kn）（対地速力、以下同じ。）とした。しかし、家族連れ遊泳者より本船寄りのところで、海岸から20m付近にいた本件遊泳者に気付かないまま続航し、11時25分ごろ、三本松鼻灯台から300°1,250m付近において、「ゴン」という衝撃音を聞いた直後に人の叫び声を聞き、本件遊泳者と接触したことを

アモ浜は、舞鶴港出入口付近の舞鶴航路西側に位置し、南北の長さが約300mのアーチ状に広がる礫浜である。海底は沖に向かって緩やかに傾斜し海岸から20m沖合の水深は3～4mで、夏季には海水浴やプレジャーボートによる遊走を楽しむ人々が訪れる。アモ浜の海岸線の北側150mには、土・砂利留めの杭が打たれ、中程約50mの部分には、消波ブロックが敷設されており、波打ち際から直接海に出入りできるのは、南側約100mの範囲だけである。このため、遊泳者やプレジャーボートがこの範囲に集中することとなり、本船もこの付近を発着場所としていた。

また、南側約100mの範囲の北側約50mの海岸付近の水深は2m以下であるが、南側約50mの海岸付近の水深は2～5mと比較的深くなっている。

(1) 2.1から、本事故は、本船が、アモ浜沖合から西南西の針路、2kn前後の速力で発航場所に向けて帰航中、船長は、船首方向において単独で遊泳中の本件遊泳者に気付かなかったものと考えられる。

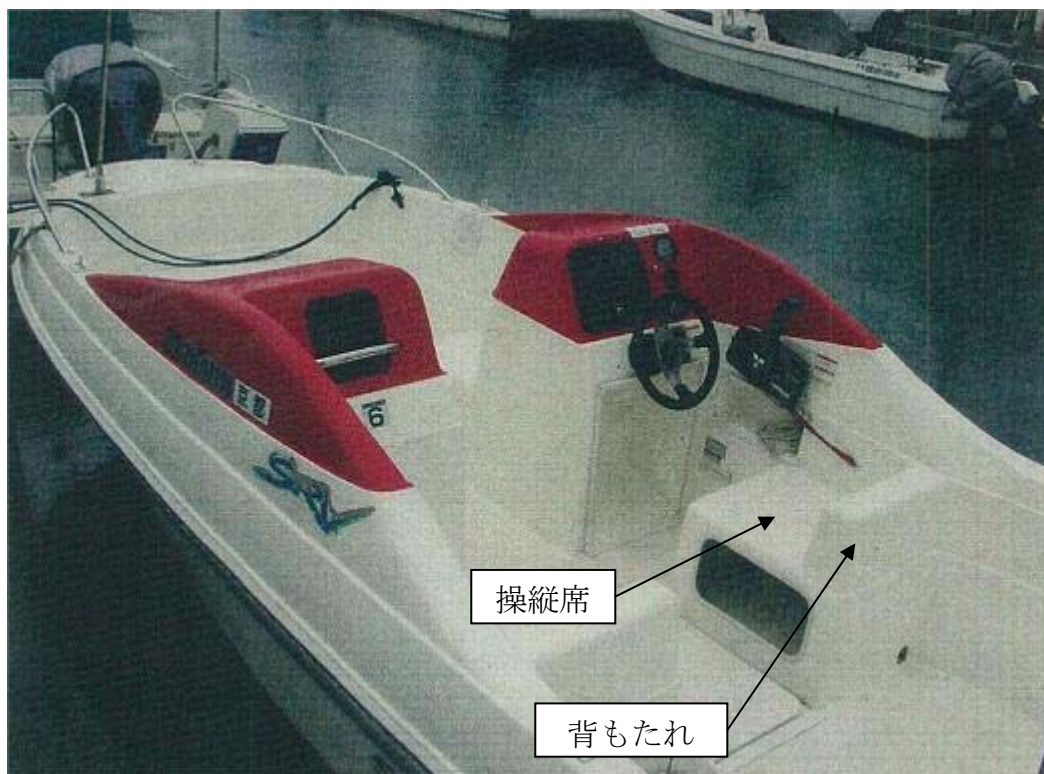
写真1 操舵席

船長は、アモ浜南側の礫浜部分<sup>れきはま</sup>の着岸予定場所付近の海面に、子供を含む家族連れの遊泳者（以下「家族連れ遊泳者」という。）がいることに気付いていた。船長は、同乗者を船尾に乗せ、自身は船首方向の死角解消のため、操舵席の背もたれに腰を掛け、眼高を20～30cm高くして進行した。

2.1(1)から、船長は、同乗者を見張りのため船首の前部座席に配置することなく、自身は船首方向の死角解消のため、操舵席の背もたれに腰を

掛けて眼高を高くし、2～3knの速力で海岸に接近したが、本船の約30m前方にいた本件遊泳者に気付かず、右舷船首約30°約50m前方の海岸近くの家族連れ遊泳者に注意を向けていたものと考えられる。

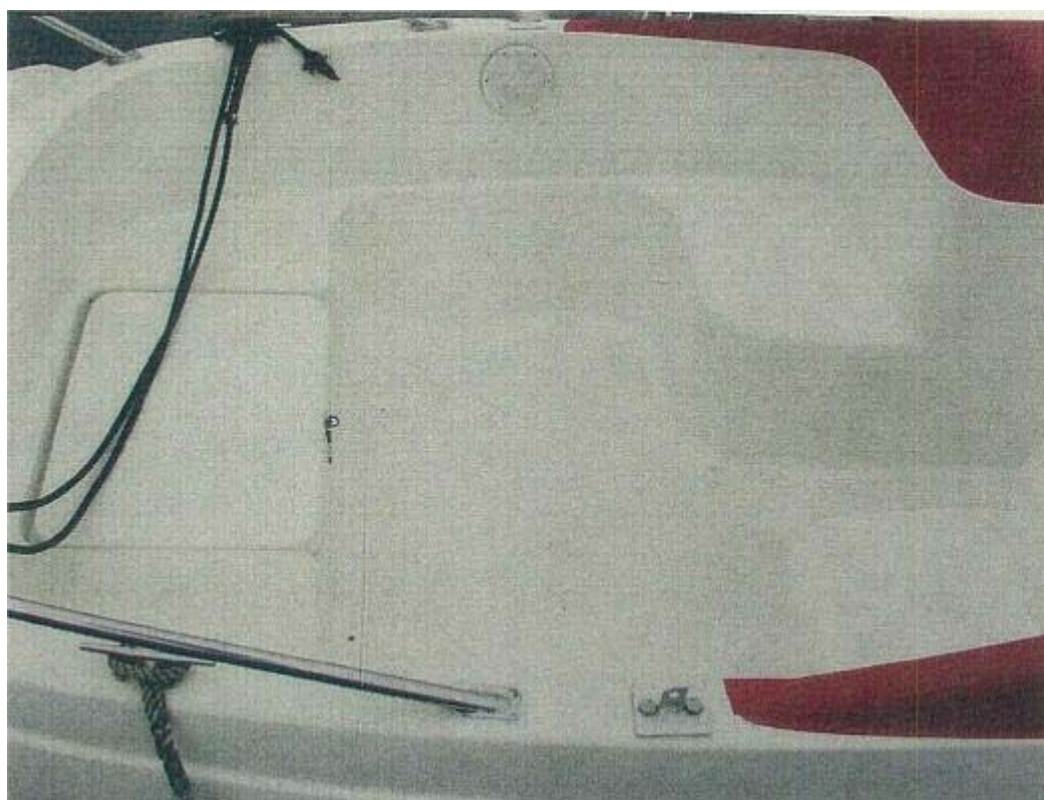
写真2 前部座席（3人掛け）

(2) 2.1及び3.2.3(2)から、船長が船首方向において単独で遊泳中の本件遊泳者に気付かなかったのは、本船がアモ浜に近づいたとき、船長が同乗者を見張りのため船首の前部座席に配置しなかったこと、及びアモ浜の海岸付近にいた家族連れ遊泳者に注意を向けていたことから、前方の本件遊泳者に対する見張りが疎かになったことによるものと考えられる。

船首方向において単独で遊泳中の本件遊泳者に気付かなかったのは、本船がアモ浜に近づいたとき、船長が同乗者を見張りのため船首の前部座席に配置しなかったこと、及びアモ浜の海岸付近にいた家族連れ遊泳者に注意を向けていたことから、前方の本件遊泳者に対する見張りが疎かになったことによるものと考えられる。
