船舶事故調査報告書

船種 船名 モーターボート 順風号
船舶番号 271-25244 香川
登録長 6.27m

船種 船名 漁船 壽丸
漁船登録番号 KA3-20516
総トン数 2.51トン

運輸安全委員会（海事専門部会）議決

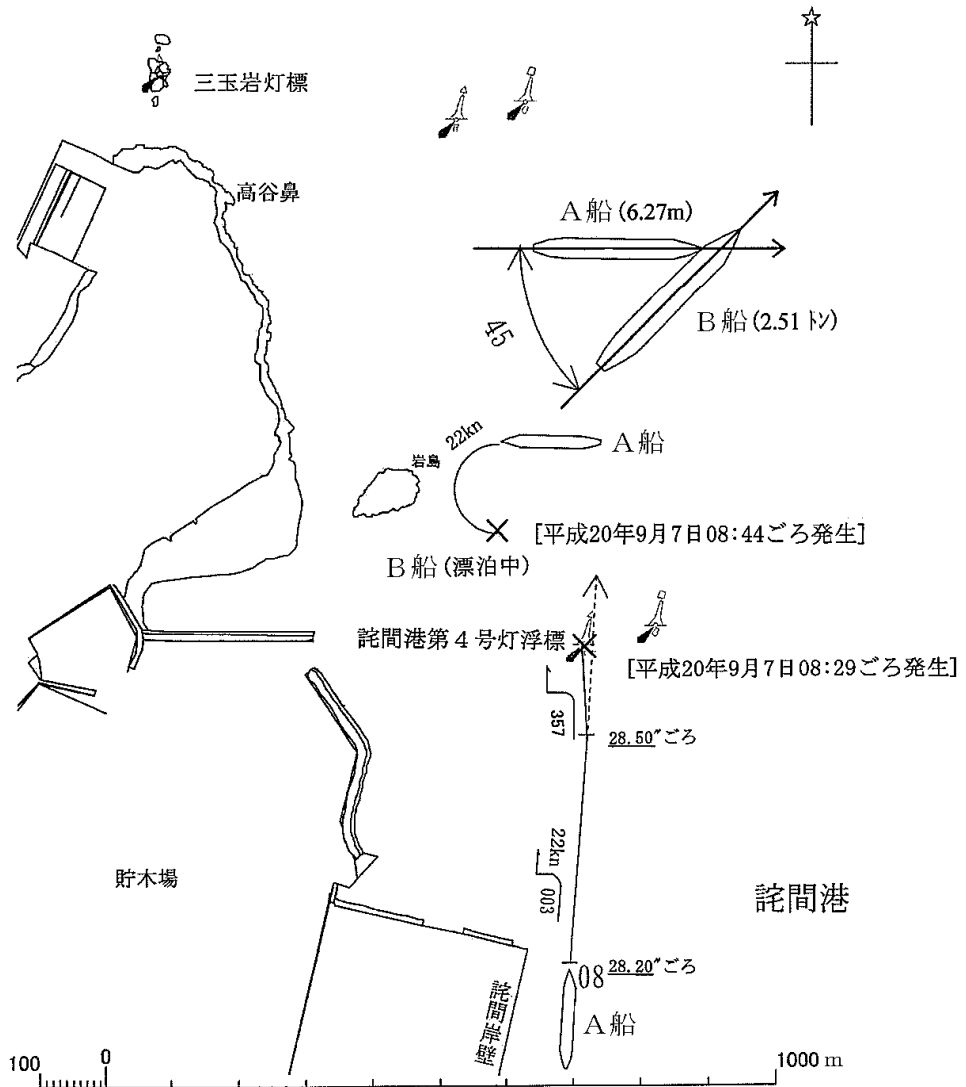
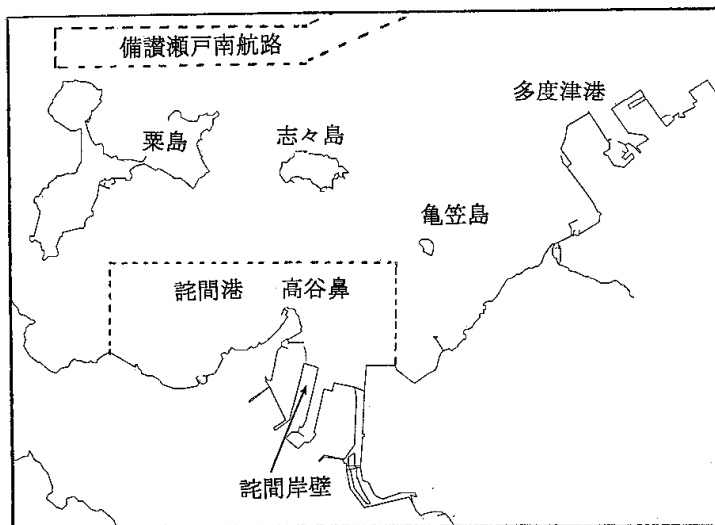
付図1 推定航行経路図

- (1) 2.1から、船長Aは、08時28分20秒ごろ、三玉岩灯標から155°1,450m付近で、約22knの速力により4号灯浮標の右側約10mを通過する約003°に針路を定め、08時28分50秒ごろ、三玉岩灯標から147°1,175m付近の4号灯浮標の手前約100m付近で、足元に携帯電話が落ち、それを拾おうとしている間に4号灯浮標に向首する約357°の針路となったことに気付かないまま、同じ速力で進行したものと考えられる。
- (2) 2.1から、A船は、4号灯浮標に衝突して、船長Aが、海中転落した際、カールコードを身体に取り付けていなかったので緊急エンジン停止装置が作動せず、旋回を続けたものと考えられる。
- (3) 2.1から、発生時刻は、08時29分ごろと考えられる。発生場所は、4号灯浮標の設置位置である、三玉岩灯標から143°1,050mと推定される。

① 2.1(1)から、直径約200mの円を描きながら左旋回を繰り返していたところ、付近を航行していた大型船の航走波の影響を受けて急にB船に向かって進行し、衝突したときの船首方向は、約090°であったものと考えられる。

② 2.1(2)から、衝突時の船首方向は、亀笠島に向く約045°で、機関を中立運転にして漂泊中であり、衝突角度及び衝突箇所については、B船の左舷前部に、A船の船首が後方から約45°の角度で衝突したものと考えられる。

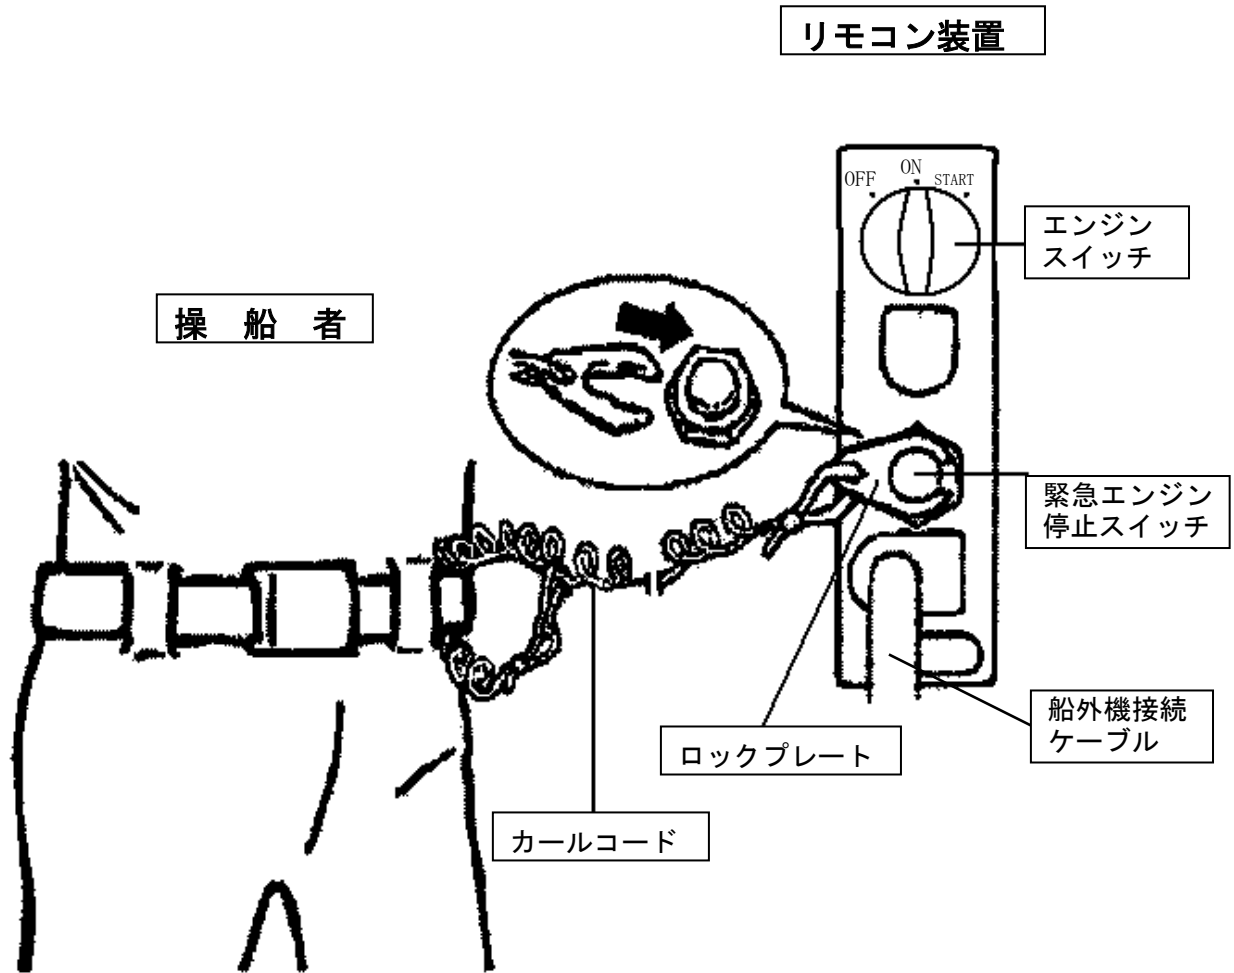
付図2 カールコード取付け概略図

A船は、緊急エンジン停止装置^{*1}が装備されていたが、船長Aはちょっとした移動のときにも不便であることやカールコードに何かが引っ掛かってロックプレートが外れた場合などにはかえって危ないので、カールコードを身体に取り付けたことがなかった。

船長Aは、衝突の弾みで海中に転落したが、カールコードを身体に取り付けていなかったため緊急エンジン停止装置が作動せず、A船は、無人となって、同じ速力で、直径約200mの円を描き旋回を続けた。

2.1(1)から、船長Aが海中転落し、カールコードを身体に取り付けていなかったため緊急エンジン停止装置が作動せず、無人のまま、左旋回を繰り返していたものと考えられる。

- (5) 船長Aが、取扱説明書に従ってカールコードを身体に取り付けていれば、落水したときに緊急エンジン停止装置が作動してA船は停止し、本事故の発生を回避できた可能性があると考えられる。

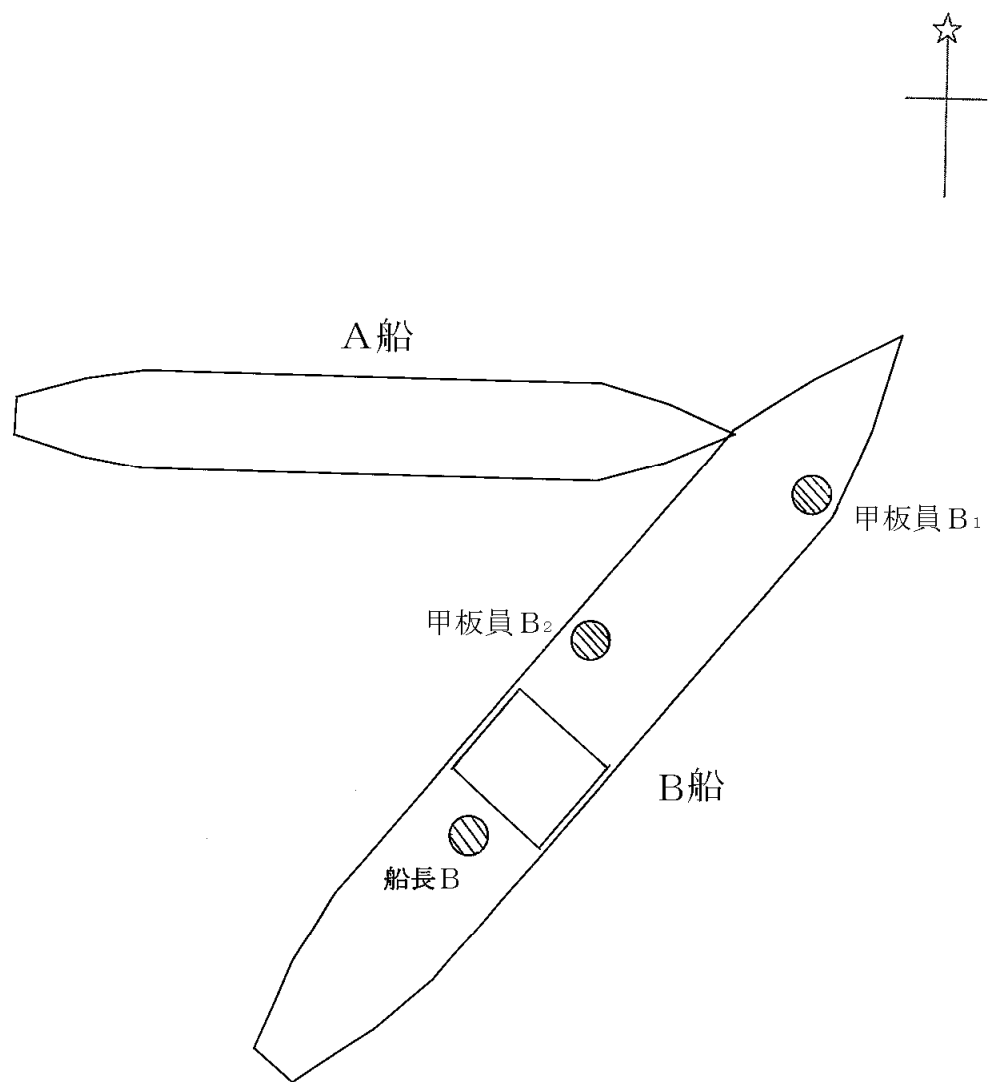
付図3 衝突状況及び乗組員配置図

船長Aが海中転落し、カールコードを身体に取り付けていなかったため緊急エンジン停止装置が作動せず、無人となったA船は、4号灯浮標衝突時と同じ舵角で約22knの速力のまま、直径約200mの円を描き旋回を続け、B船の周りを約2周したとき、08時44分ごろ、三玉岩灯標から143°840m付近において、その船首がB船の左舷前部に後方から約45°の角度で衝突した。

甲板員B₁は、右舷側の船首近くで船首方を向いて座っていたところ、船首部に乗り上げてきたA船の船底が見えたので、上体を右舷側に反らして避けようとしたが避けきれず、A船の船体が左側頭部などに当たり負傷した。
