船舶事故調査報告書

船種船名 ケミカルタンカー STOLT FALCON
IMO番号 7533551
総トン数 21,043トン

事故種類 乗揚（底触）

発生日時 平成20年5月27日 04時23分30秒ごろ

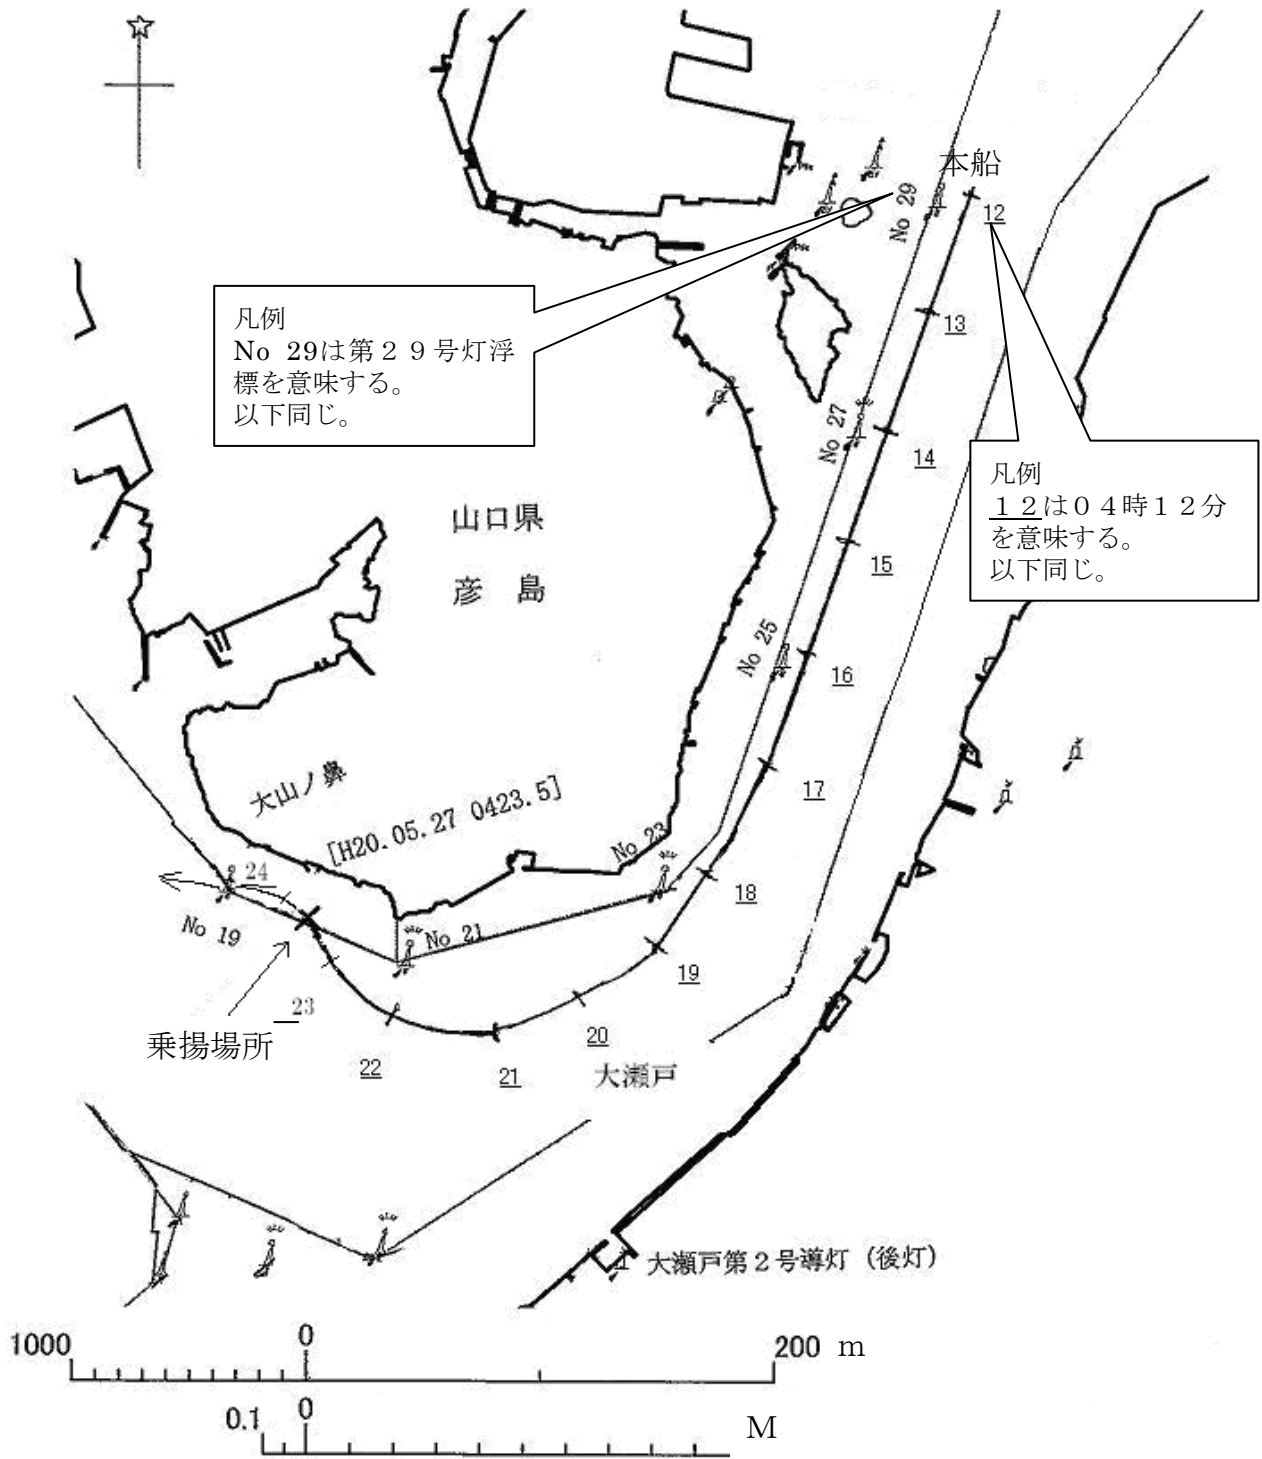
付図1 推定航行経路図

本事故の発生日時は、平成20年5月27日04時23分30秒ごろで、発生場所は、大瀬戸第2号導灯（後灯）から真方位318°2,000m付近の彦島南岸の浅所であった。

本事故は、夜間、本船が、関門航路の湾曲部を航行中、霧で視程が約500mの視界制限状態となった際、減速せずに、予定の針路を超えて回頭し続け、航路外の浅所に向首接近したことに気付かないまま進行したため、同浅所に底触したことにより発生したものと推定される。

(船位はAIS情報の記録による。)
