船舶事故調査報告書

船種 船名 漁船 第一わかば丸
船舶番号 130507
漁船登録番号 SN1-163
総トン数 135トン

事故種類 乗揚
発生日時 平成20年8月17日 23時10分ごろ
発生場所 長崎県壱岐島東方沖
名島灯台から真方位110° 3.0海里付近
(概位 北緯33° 43.6' 東経129° 54.7')

平成21年4月2日

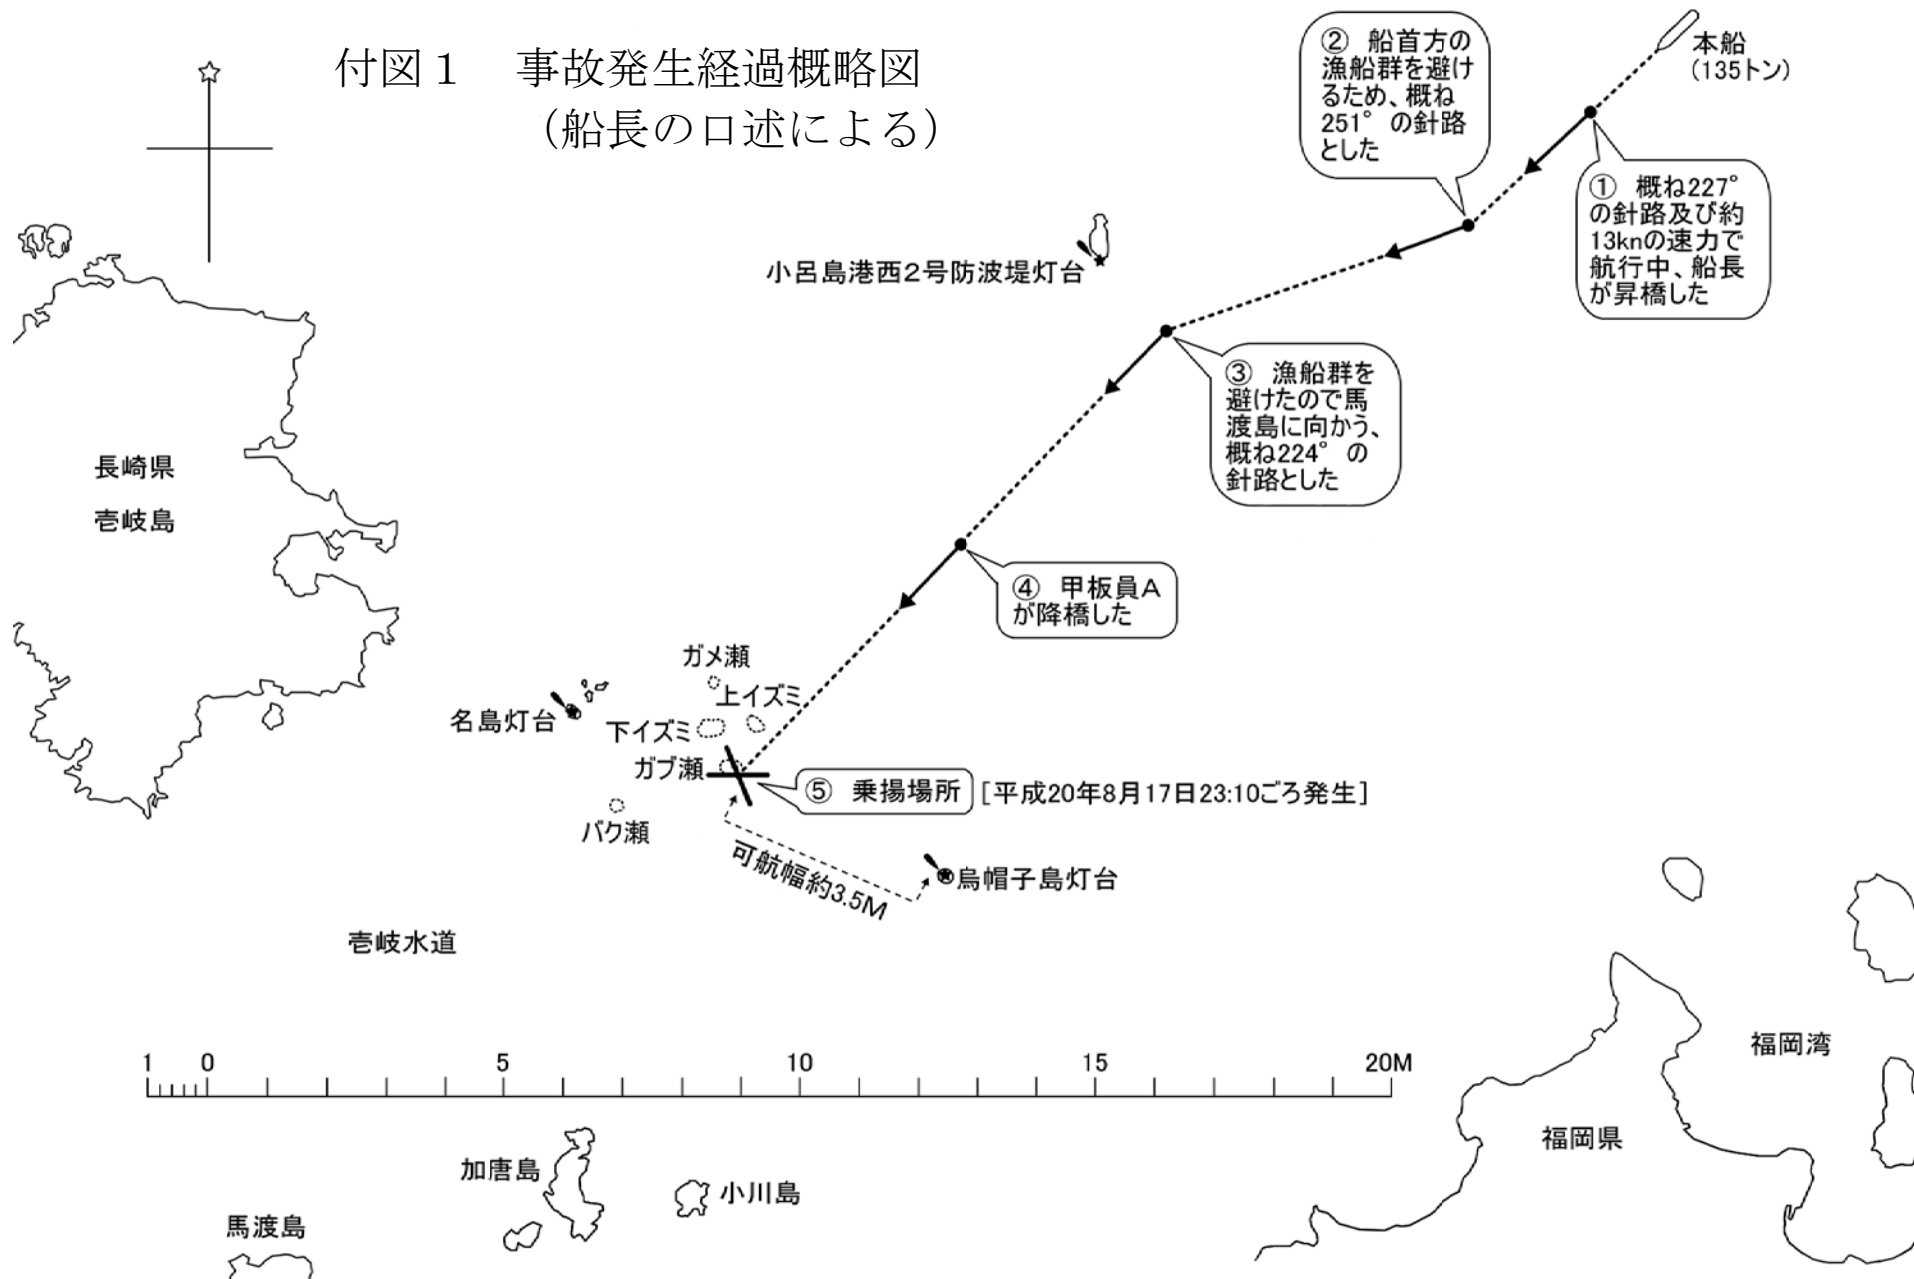
付図1 事故発生経過概略図
(船長の口述による)

本事故は、本船が、夜間、長崎県壱岐島東方沖を南西に進行中、浅礁域に向首していることに気付かないまま進行したため、ガブ瀬に乗り揚げたことによって発生したものと考えられる。

浅礁域に向首して進行していることに気付かなかったのは、船長が、漁船群を避けた安心感から前方の浅礁域の存在を失念したこと、及び漁船群を避けた後、海図や従レーダーを活用するなど、船位の確認を適切に行わなかったことによるものと考えられる。

⑤ 乗揚場所 [平成20年8月17日23:10ごろ発生]

③ 漁船群を避けたので馬渡島に向かう、概ね224°の針路とした

② 船首方の漁船群を避けるため、概ね251°の針路とした

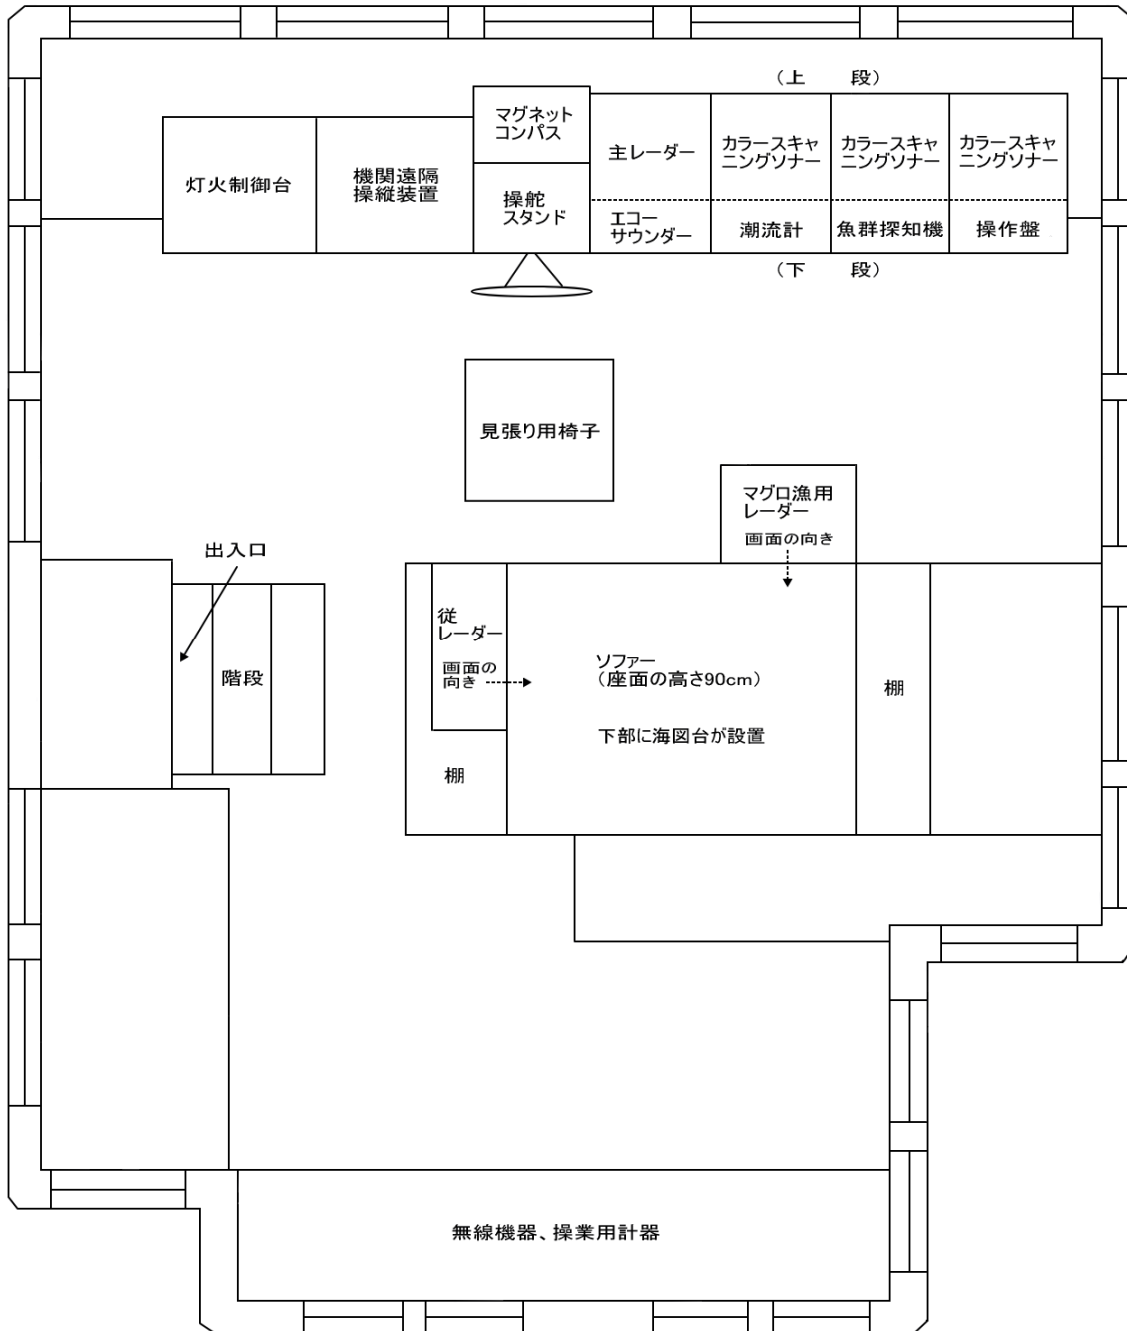
付図2 操舵室配置図

主レーダーは、操舵スタンドの右舷側に設置され、従レーダーは、船長が、操舵室中央の海図台の上に置かれたソファで見張りをすることもあることから、ソファの左舷側に、右舷側に向けて設置されていた。

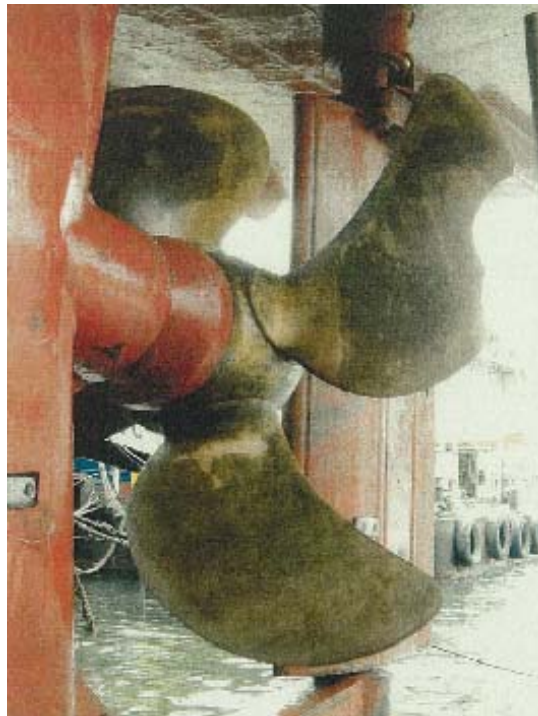
写真1 プロペラの損傷状況

同船には、プロペラ翼4枚に欠損、キールなどに擦過傷が生じたが、死傷者はなかった。

船長の口述及び損傷写真によれば、プロペラ翼4枚に欠損、キールなどに擦過傷が生じ、船舶所有者(以下「同社」という。)の手配で来援したタグボートに引かれて長崎港に入港した。
