船舶事故調査報告書

船種 船名 漁船 第8陽穂丸
漁船登録番号 HK3-100185
総トン数 1.5トン

事故種類 衝突(ケーソン)
発生日時 平成20年7月9日 01時15分ごろ
発生場所 北海道広尾町十勝港
十勝港外北防波堤灯台から真方位302° 510m付近
(概位 北緯42° 18.2' 東経143° 20.1')

平成21年4月16日

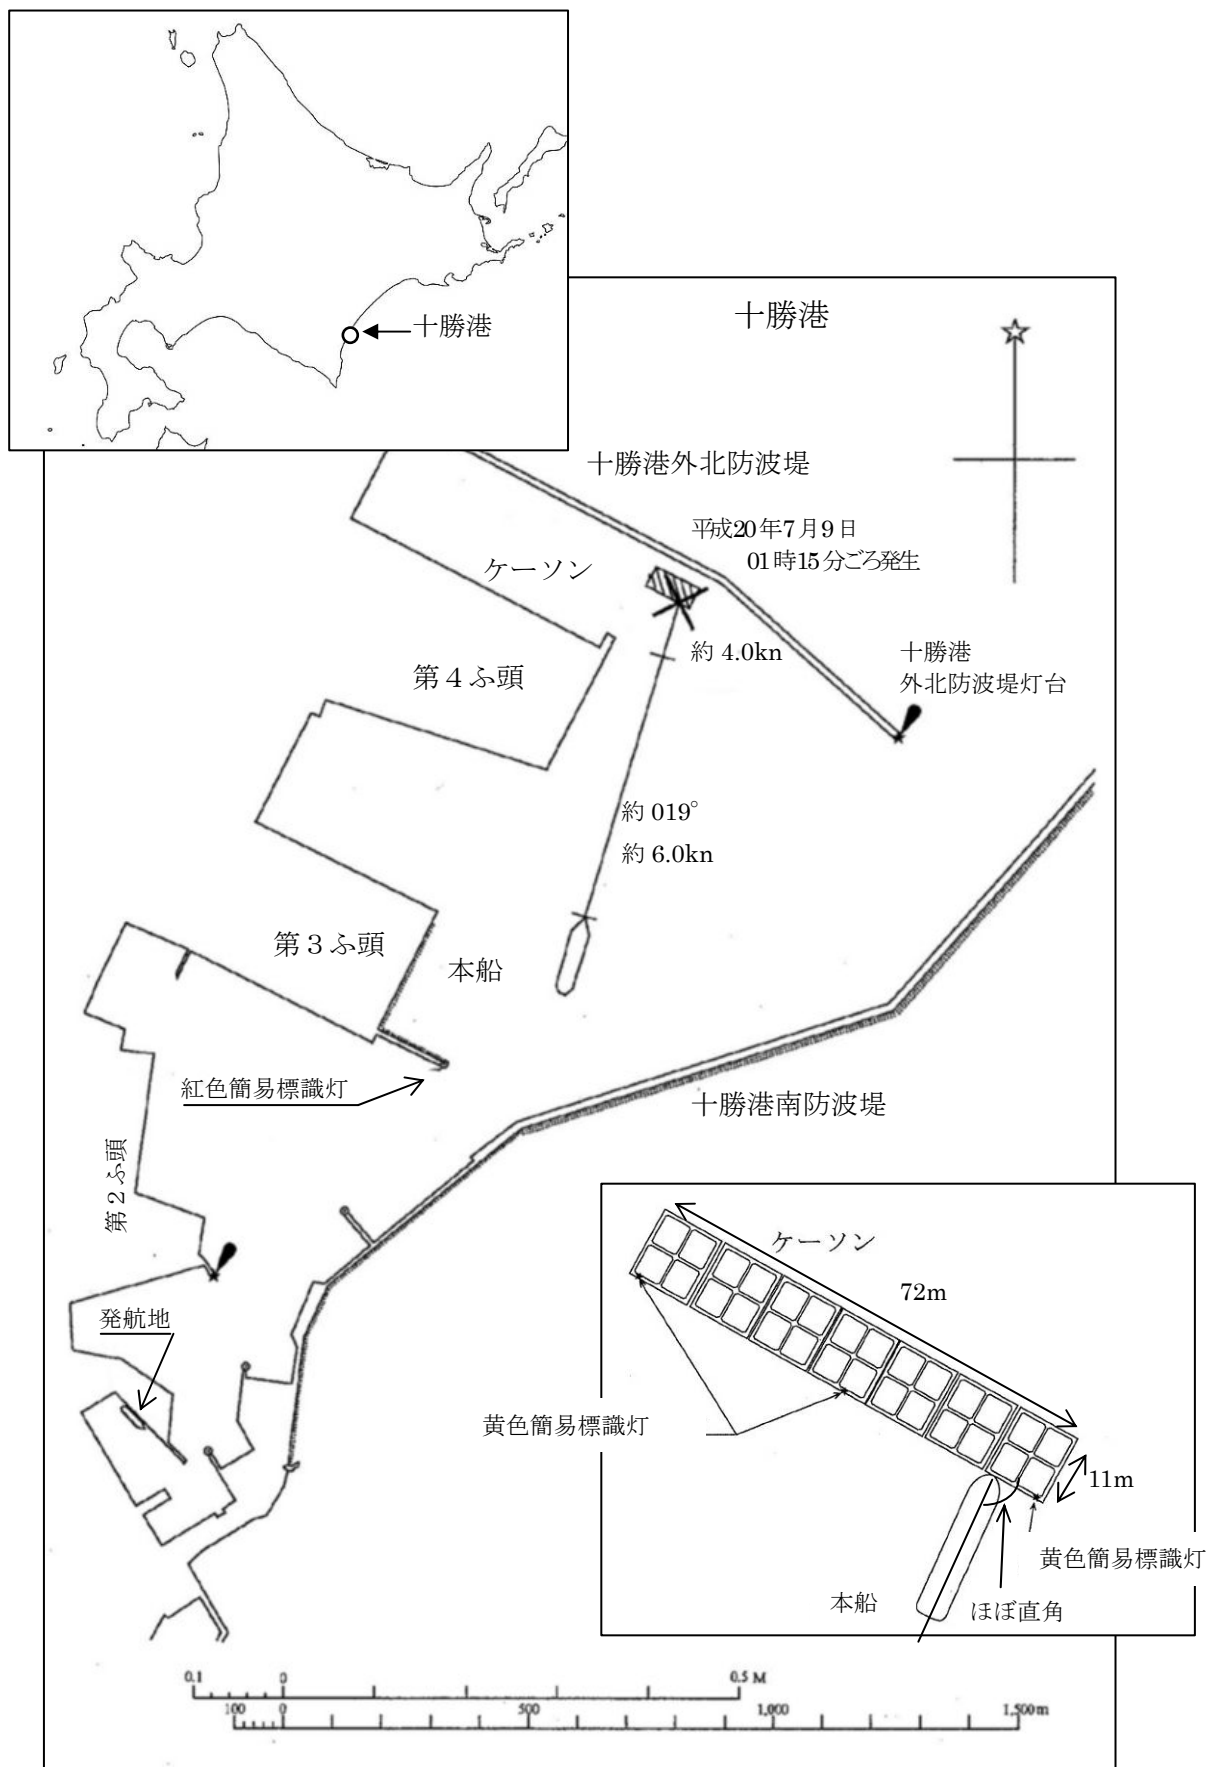
付図1 推定航行経路図

船長は、視程が20～30mに制限された状況下、0.75海里(M)レンジとしたレーダーを見ながら、甲板員を漁場に着くまで船尾甲板上に待機させることとして、港内を北東に向けて進行し、第3ふ頭南端から東に延びる長さ約150mの防波堤先端に設置された紅色簡易標識灯を左舷側に見て航過した。本船が十勝港外北防波堤灯台(以下「外北防波堤灯台」という。)から242°(真方位、以下同じ。)760m付近に達したとき、船長は操舵室中央の舵輪後方に立ち、手動操舵により、針路を約019°に定め、速力を約6ノット(kn)(対地速力、以下同じ。)として航行した。

本事故の発生日時は、平成20年7月9日01時15分ごろ、発生場所は、外北防波堤灯台から302°510m付近であった。

- (1) 2. 1 から、本船は、外北防波堤灯台から $242^{\circ} 760$ m 付近において、針路を約 019° に定め、約 6 kn の速力で航行したものと考えられる。
- (2) 2. 1、2. 4 及び 2. 8 から、衝突時刻は、0 1 時 1 5 分ごろ、衝突場所は、外北防波堤灯台から $302^{\circ} 510$ m 付近と考えられる。

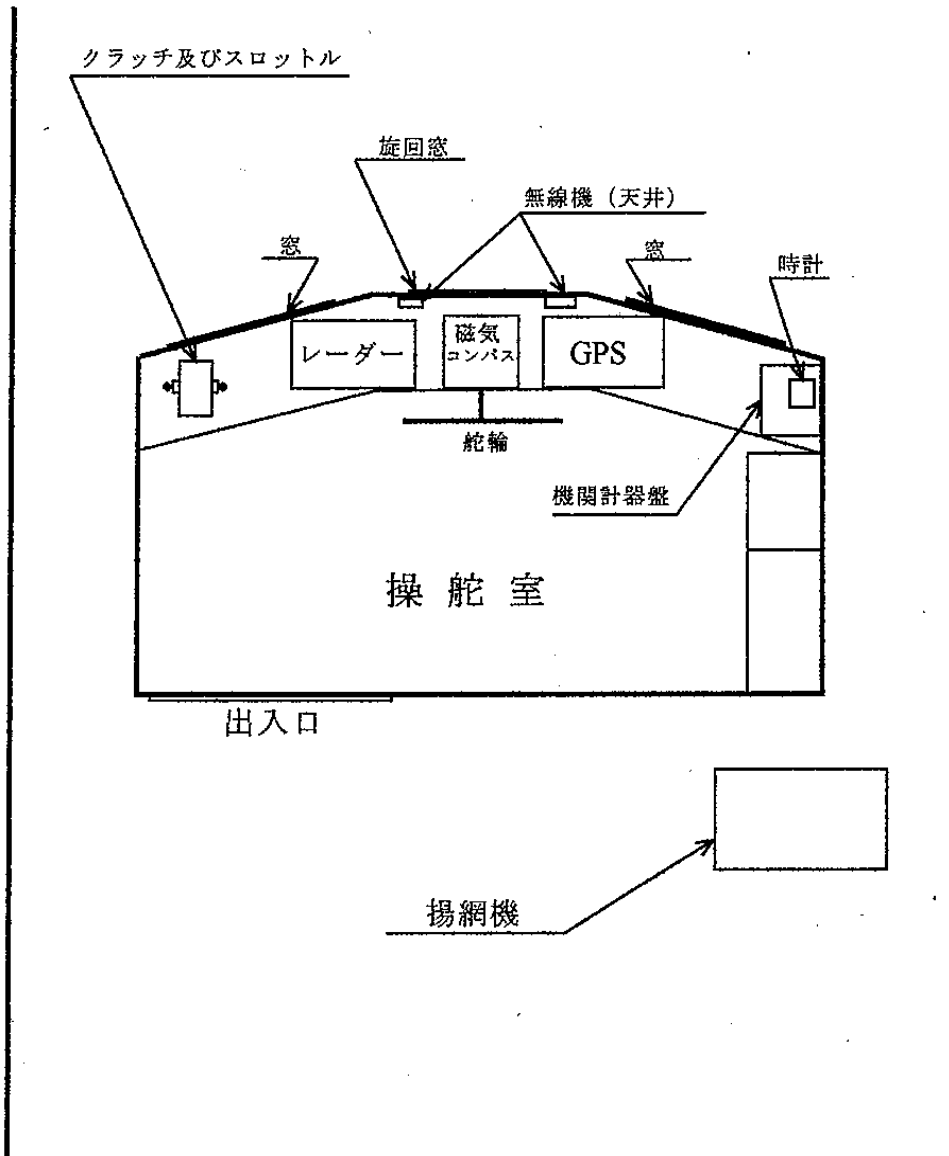
付図2 操舵室内配置図

船長の口述によれば、操舵室にはGPSプロッター及びレーダー（本船においては、GPSプロッター及び魚群探知機能を有する複合機）が装備され、事故発生時、いずれも作動中で、船体及び機器類に不具合又は故障はなかった。

船長は、レーダーを専ら自船の位置、周囲の船舶、海上構築物及び陸岸等の確認に、GPSプロッターを漁場位置の入力のみで使用し、普段から漁場や構築物の位置を入力して使用する習慣はなく、本事故発生時もケーソンの位置を入力していなかった。

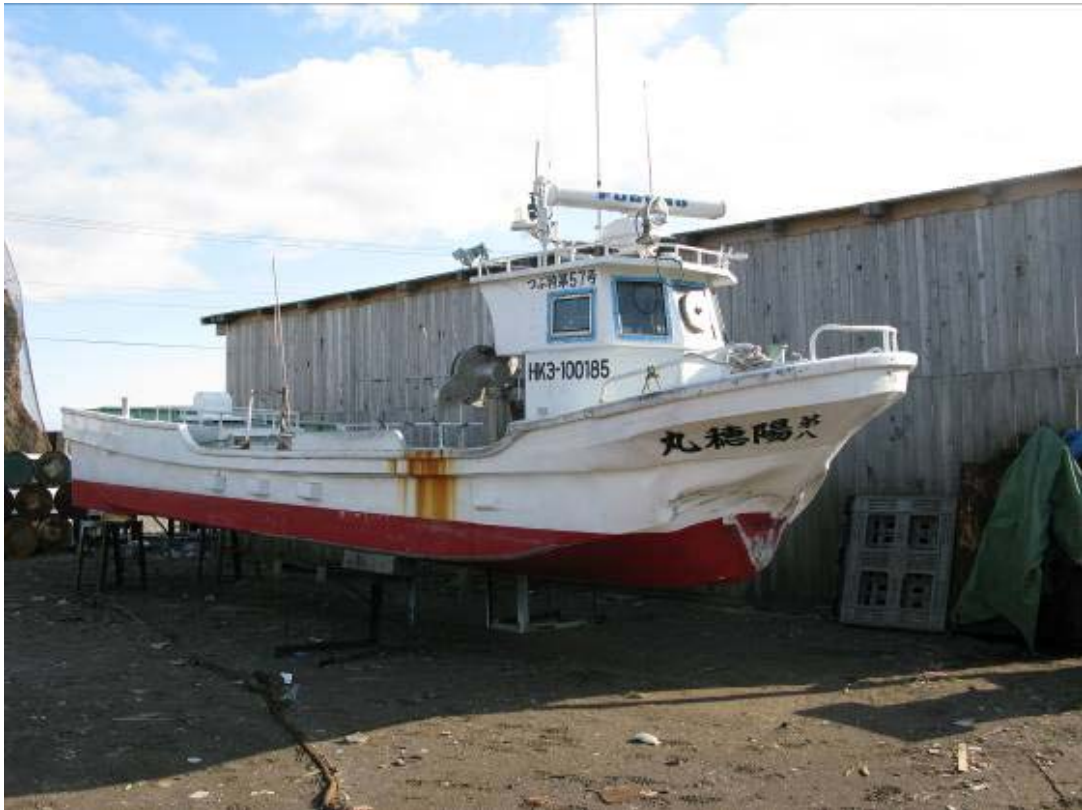
写真1 損傷状況（右舷側）

船首部外板にき裂を伴う凹損及び後方へのひずみ、船首部ブルワークにねじれ、機関室隔壁前部中央燃料タンクにき裂、主機冷却水ホースに切断、主機シリンダライナーに擦過傷、クラッチに全損等を生じた。

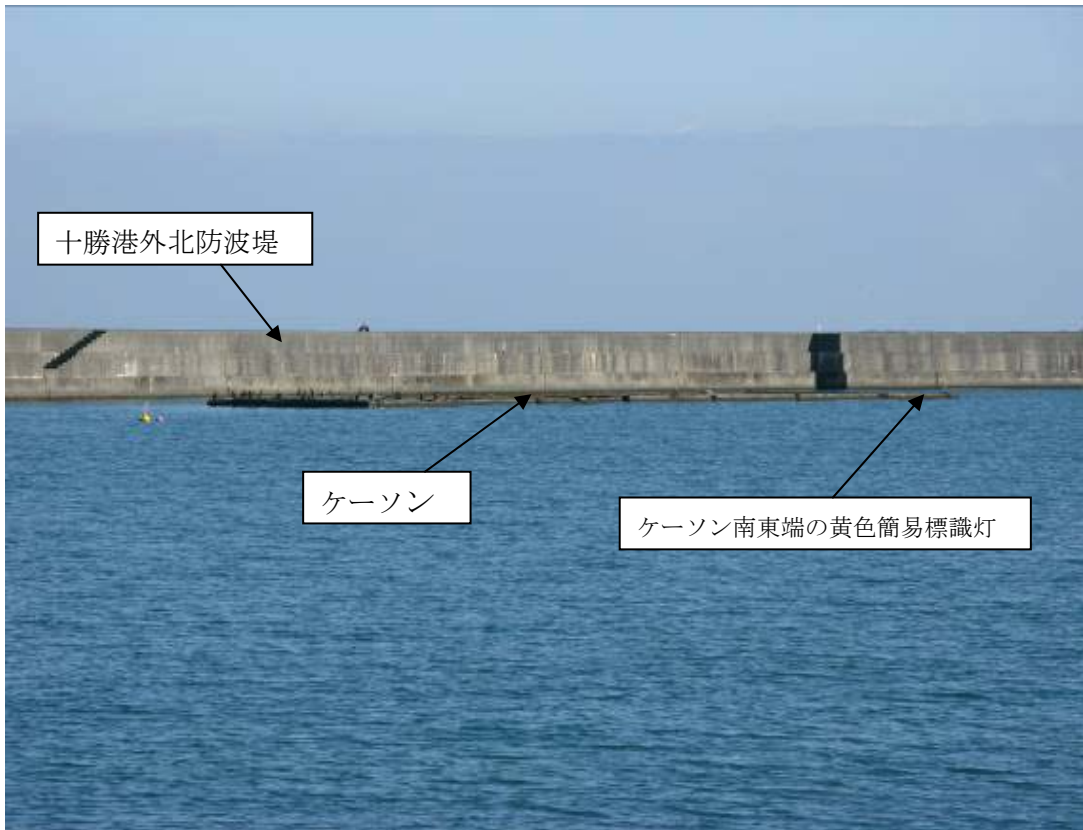
写真3 ケーソン

北海道開発局帯広開発建設部十勝港湾事業所(以下「港湾事業所」という。)担当の口述及び港湾事業所に対する文書照会に対する回答書(以下「回答書」という。)によれば、ケーソンには、本船が衝突した箇所に船首外板の塗料の一部が付着したほか、損傷はなかった。

港湾事業所担当の口述及び回答書並びに第一管区海上保安本部の第一管区水路通報第26号第460項によれば、次の4地点により囲まれる海域に、長さ10.0m、幅11.0m、高さ6.8mの大きさのコンクリート製ケーソンが、外北防波堤とほぼ平行に7個、北西から南東方向に全長72mにわたって着底して仮置きされ、本事故発生時、海面上の高さは約0.6mであった。

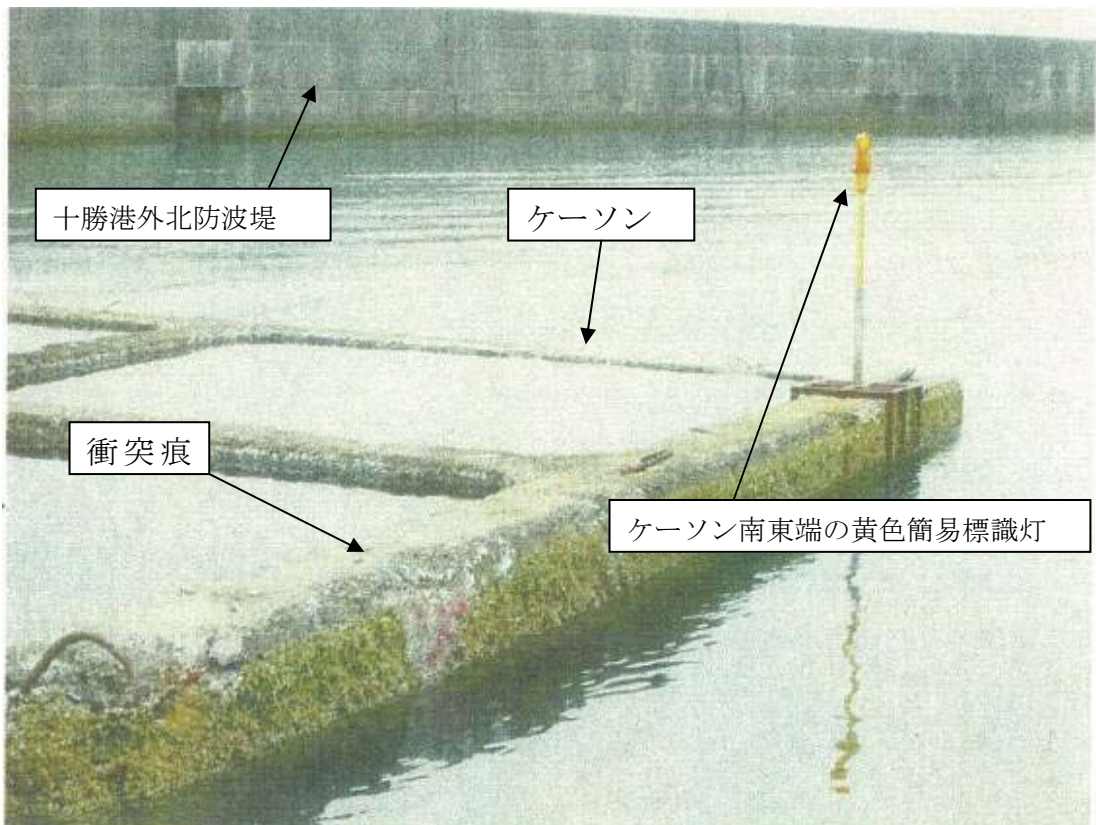
写真4 ケーソン南東端付近

設置位置及び個数	光達距離	灯 質	ケーソン上高さ
ケーソン北西・南東端に各 1 個	約 4. 0 km	4 秒 1 閃光	1. 4 2 m
ケーソン中央付近に 1 個	約 6. 0 km	4 秒 1 閃光	1. 4 2 m
