船舶事故調査報告書

船種船名 旅客船やまびこ

事故種類 衝突（岩場）

発生日時 平成20年5月19日 11時00分ごろ

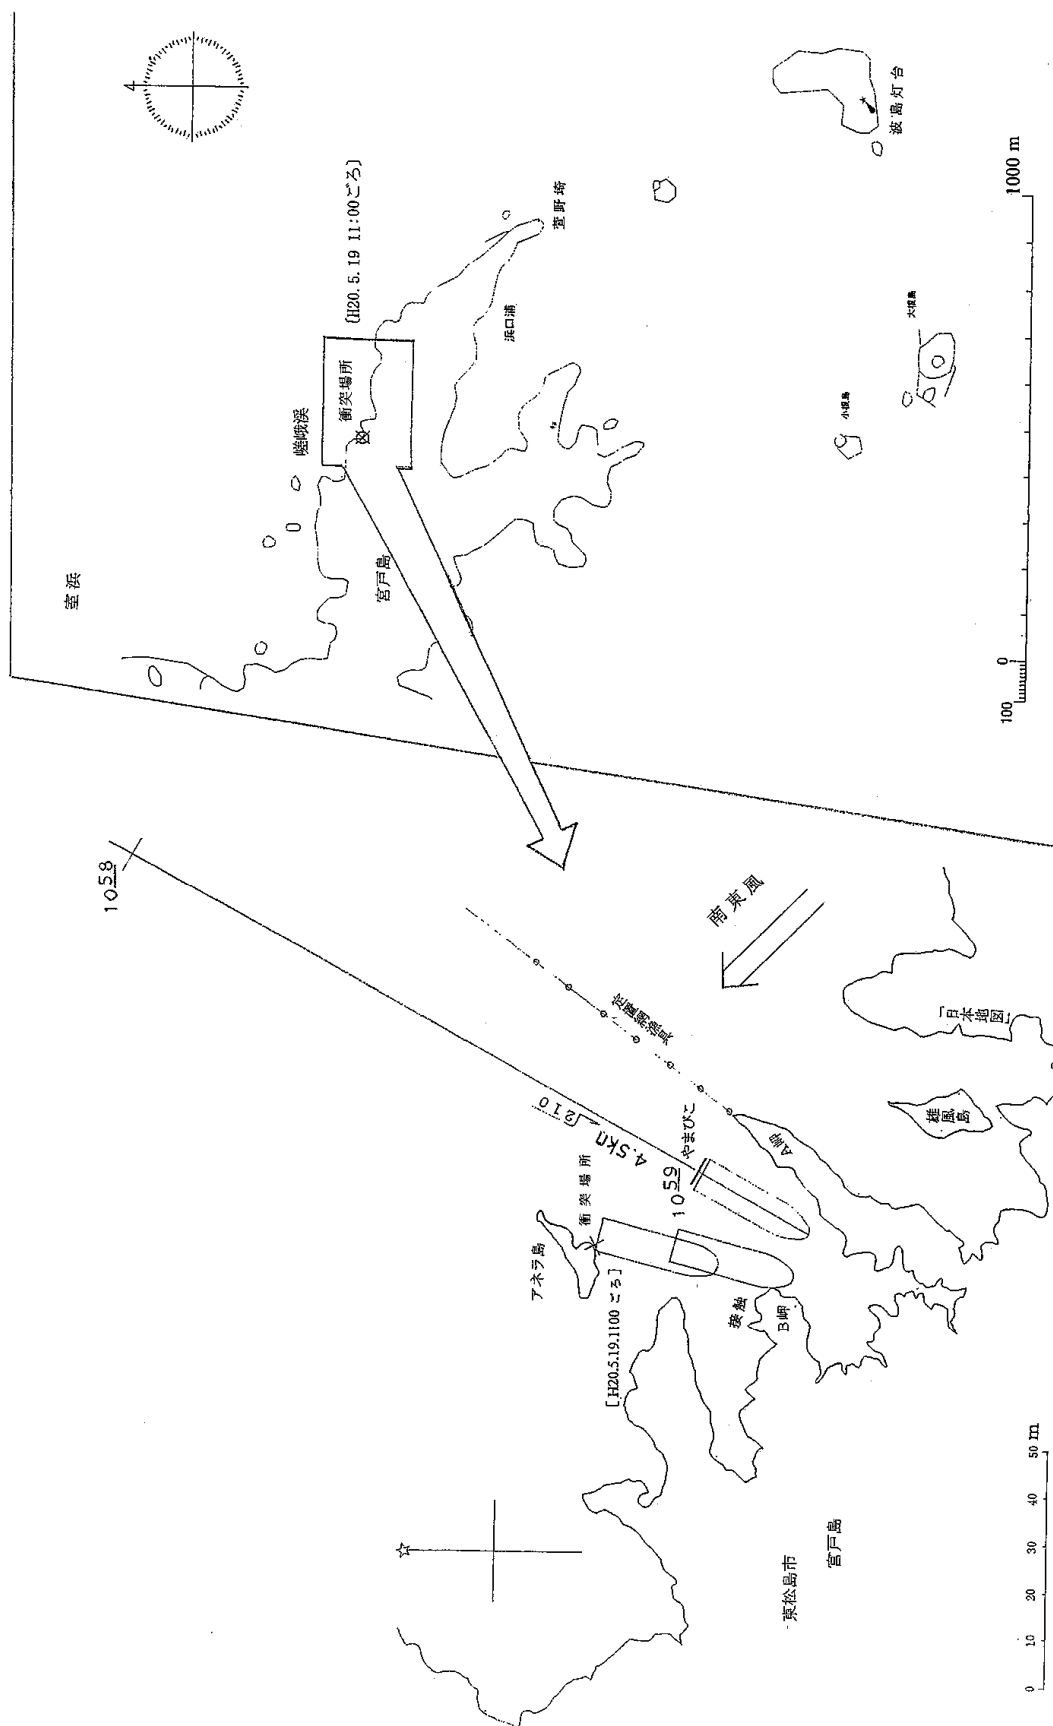
付図1 推定航行経路図

船尾がA 岬先端に並航するくらいまで進行したときに南東からの強風（風速約10m/s）を左舷側から受け、船体が左回転する状態で西方に圧流され、B 岬の岩場に接近したため、船位を修正する操船中に船首部が岩場に接触し、続いて、船尾部がアネラ島に衝突したものと考えられる。

2.1 から、船首方向195°、速力約3.0knで後進中、アネラ島の南東岸に衝突したものと考えられる。

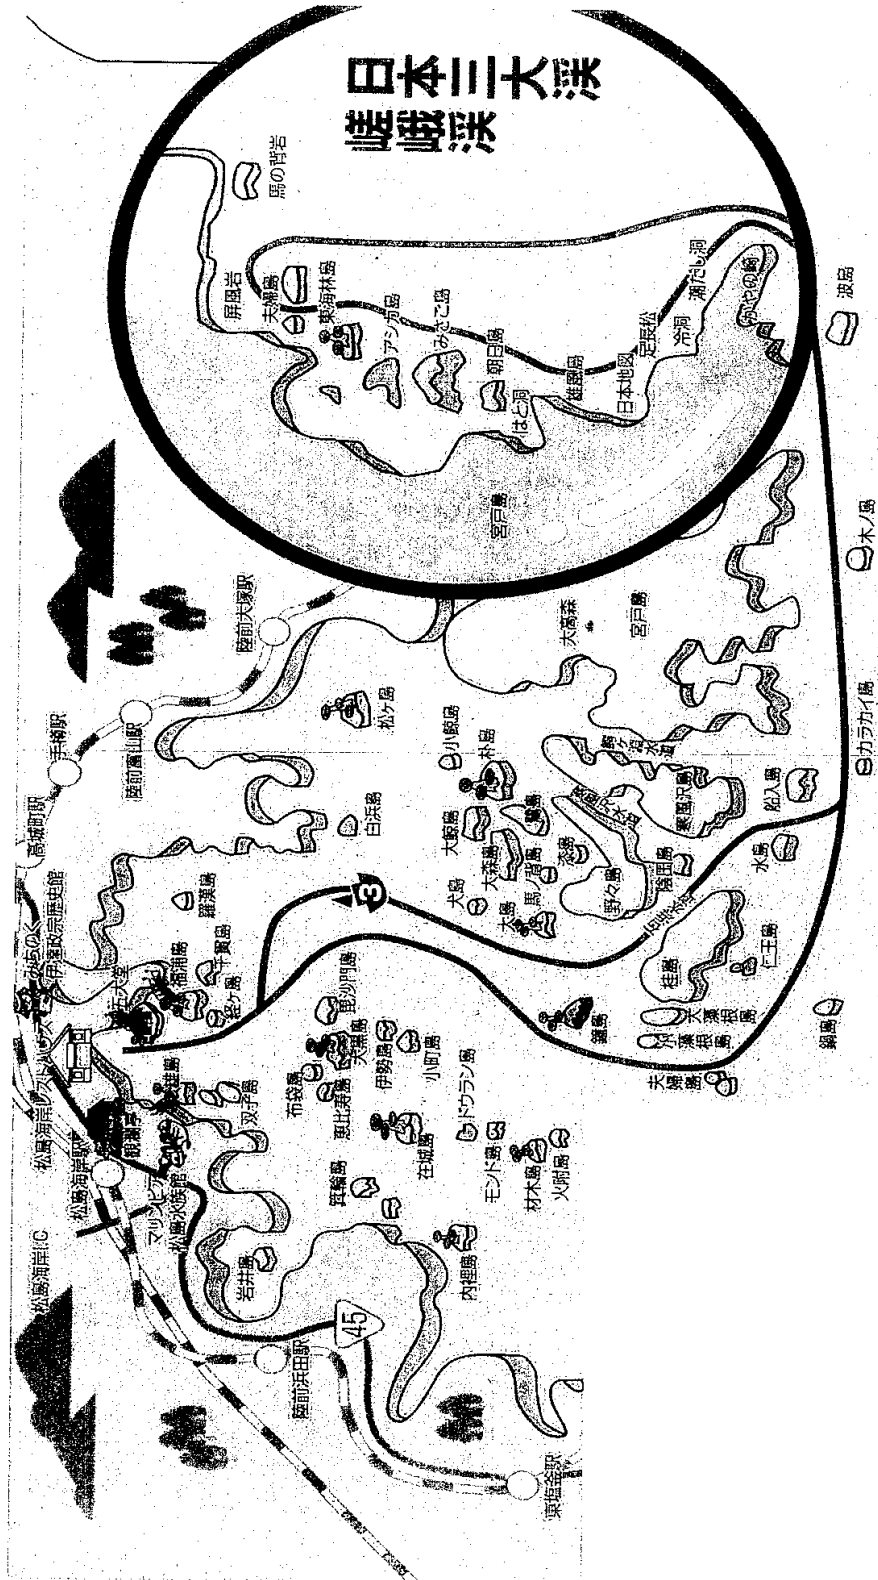
付図2 嵯峨溪

宮戸島東岸は、波に浸食された出入りの多い断崖が続いており、付近には干出岩や岩礁が点在する。同島東岸の室浜から萱野埼の北側にかけて嵯峨溪と呼ばれる景勝地があり、そこにある「日本地図」と称する観光スポットの案内場所は、半島から北方に突出したA岬及びB岬の間にある、奥行き約50 m幅約30 mの南に向かって湾入する狭い入江である。

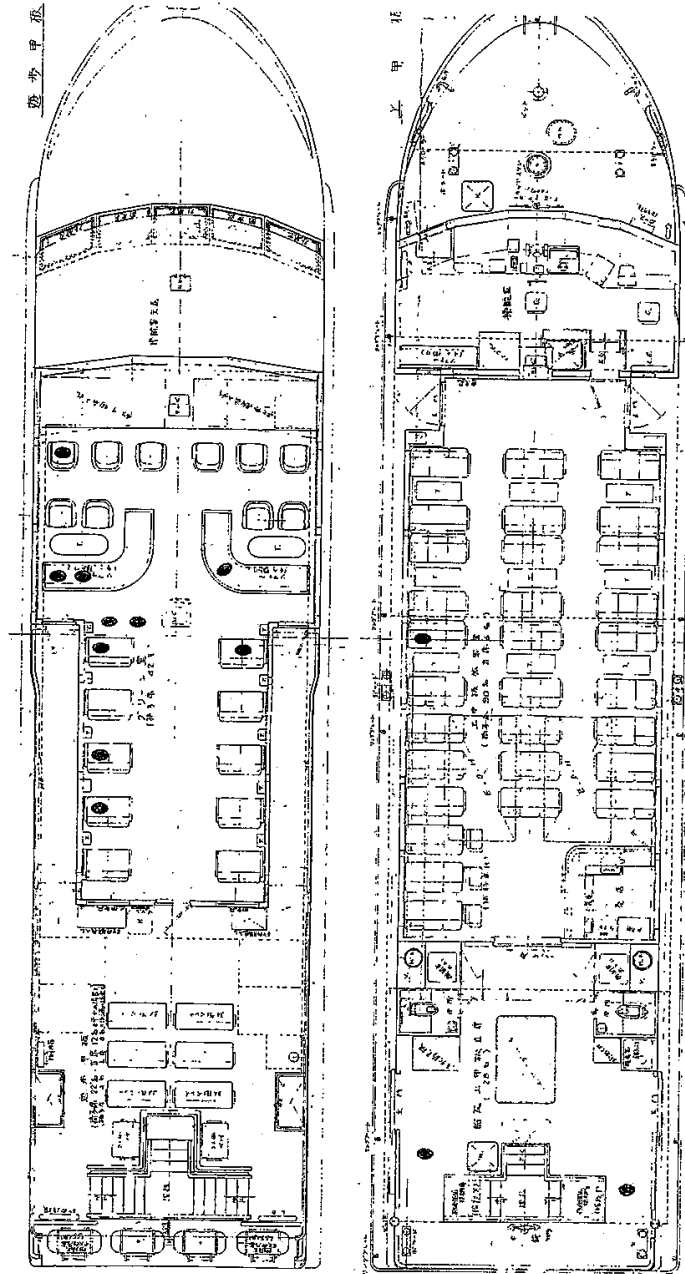
付図3 乗客負傷位置図

本件船長及び乗客の口述によれば、アネラ島との衝突の衝撃により、遊歩甲板の指定席の10人、遊歩甲板下の上甲板普通席の1人及び船尾上甲板の2人の旅客計13

人が、いずれも転倒して、全治10日が9人、同2週間、同3週間、同1箇月及び同2箇月が各1人、それぞれ通院加療を要する打撲、挫創、捻挫等を負い、本件船長及び甲板員が、全治3週間及び同2週間の通院加療を要する打撲、捻挫を負った。

負傷者が多数発生したのは、本船が後進してアネラ島に衝突し、その衝撃で倒れて、頭部等を甲板又は甲板上の構造物に打ち付けて負傷したものと考えられる。
