船舶事故調査報告書

船種船名 水上オートバイ ウルトラLX
船舶番号 240-61044岐阜
総トン数 0.1トン

船種船名 水上オートバイ ジェットスキー1200STX-R
船舶番号 240-55273岐阜
総トン数 0.1トン

事故種類 衝突
発生日時 平成20年7月27日 12時30分ごろ
発生場所 愛知県常滑市大谷西方沖
小鈴谷港大谷北防波堤灯台から真方位313°600m付近
(概位 北緯34°50.7' 東経136°51.5')

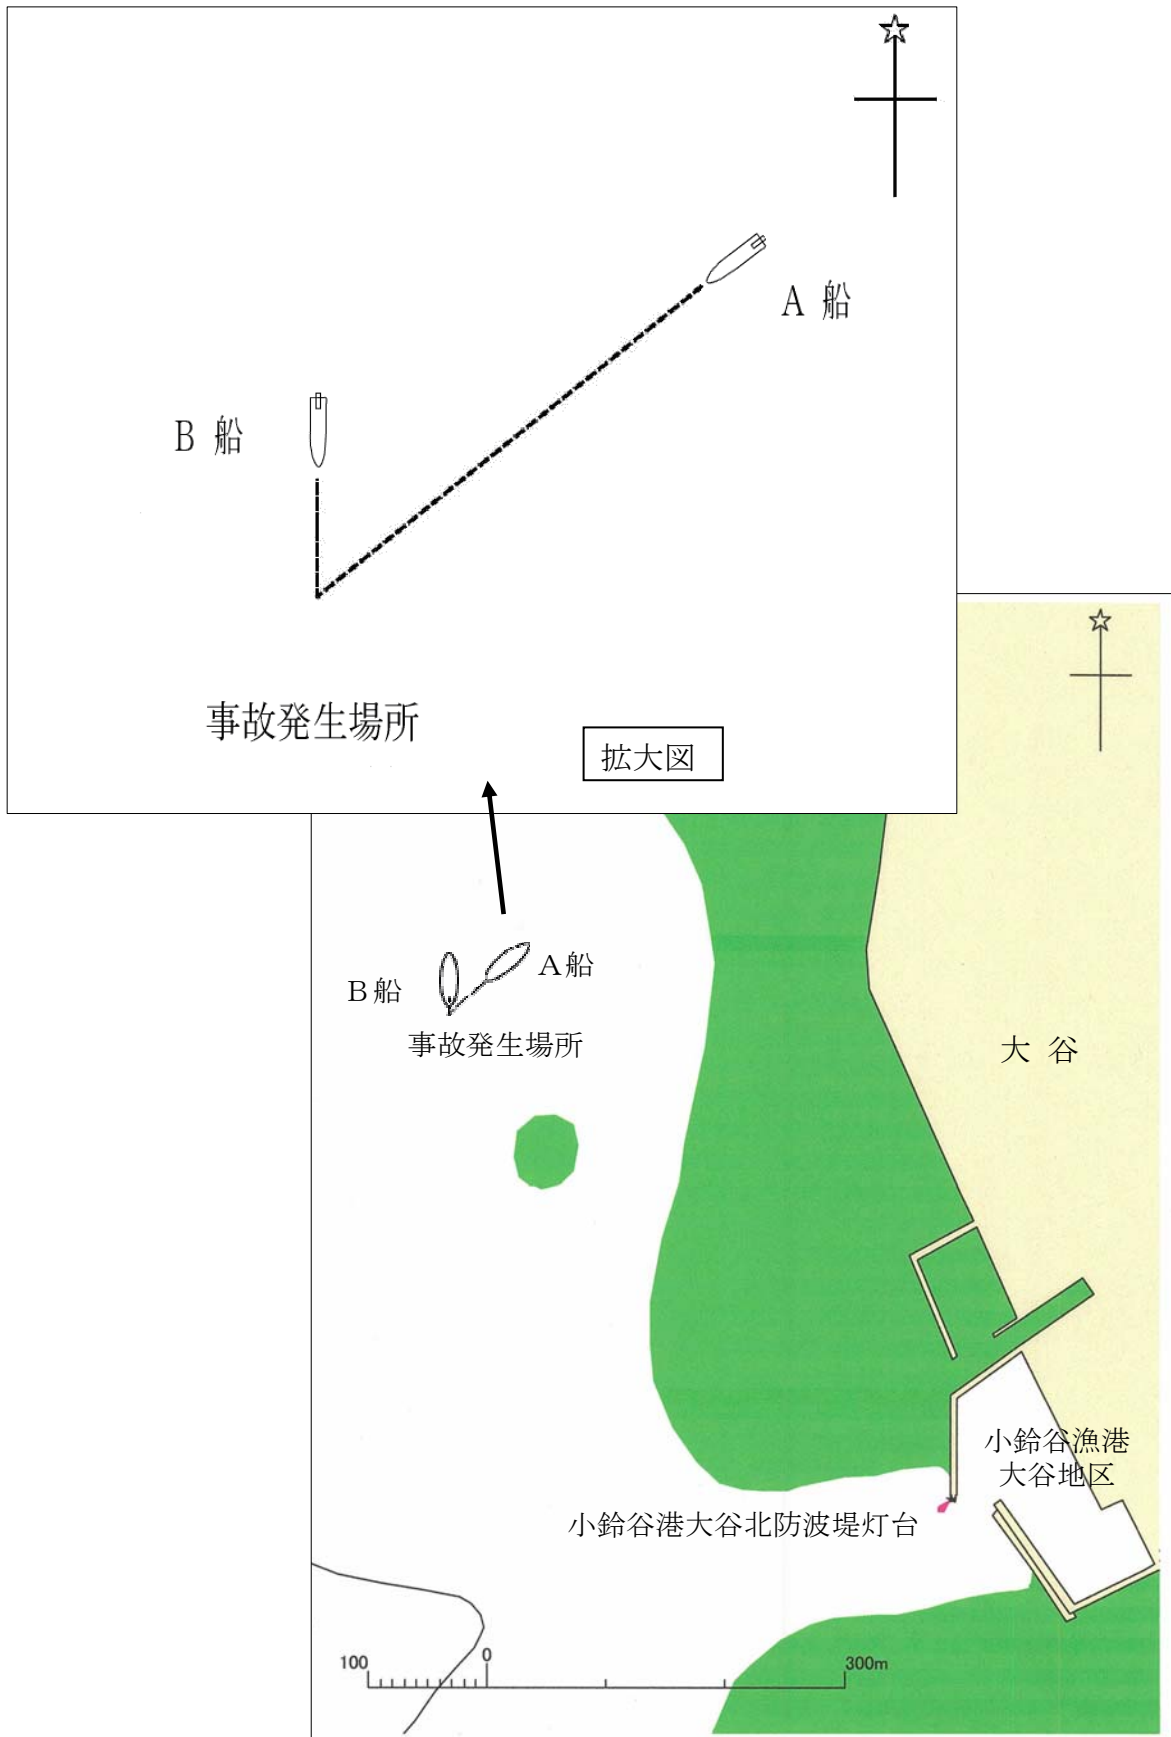
付図2 推定航行経路図

2.1(2)から、大谷地区北西沖合で、大きな円を描くように右旋回して遊走中、事故直前には、針路を南方に向け、速力を5～10km/hとして進行していたと考えられる。

2.1 から、A 船の船首と、B 船の左舷後部とが衝突したものと考えられる。
