船舶事故調査報告書

船種船名 モーターボート オリーブ
船舶番号 250-26973 京都
総トン数 5トン未満（長さ6.93m）

事故種類 乗揚
発生日時 平成20年7月27日 20時40分ごろ
発生場所 京都府舞鶴市舞鶴港西港第3区乙礁
舞鶴港カギ曾根灯標から真方位190° 1,650m付近
（概位 北緯35° 28.44′ 東経135° 20.17′）

平成21年4月9日
運輸安全委員会（海事専門部会）議決
委 員 横 山 鐵 男（部会長）
委 員 山 本 哲 也
委 員 根 本 美 奈

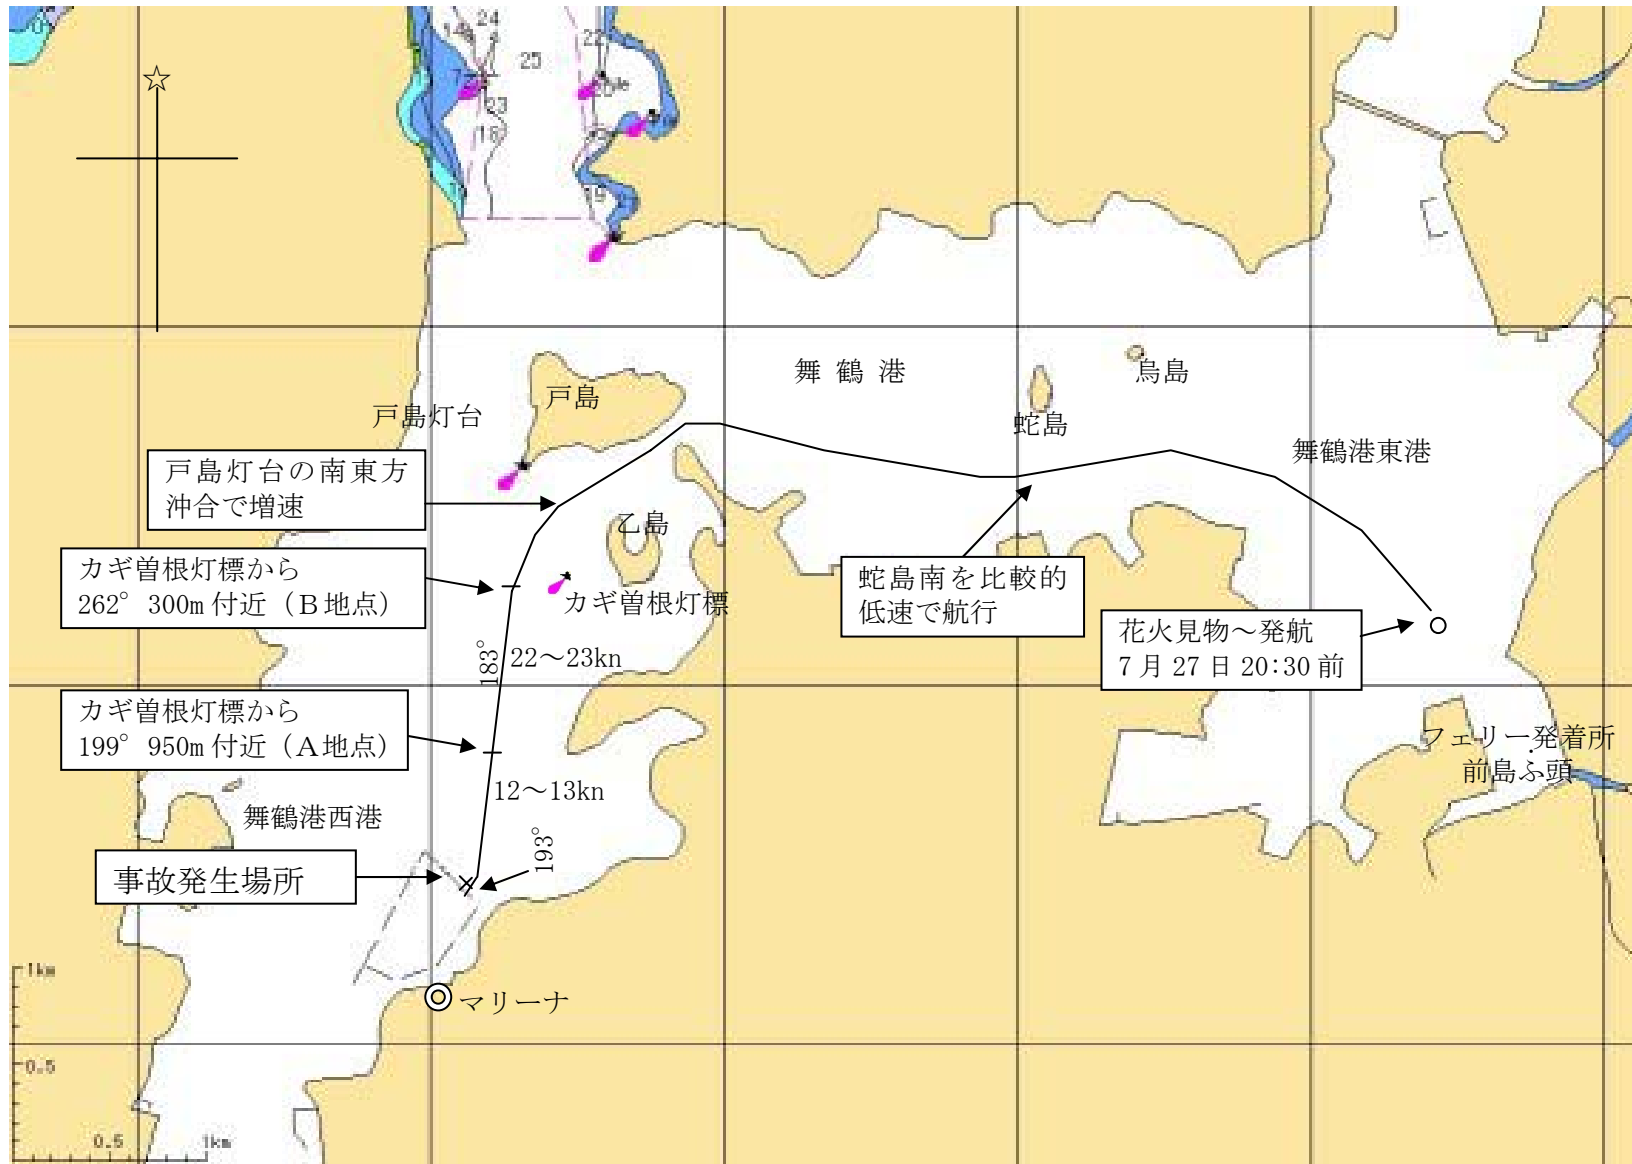
付図1 推定航行経路図

- (1) 本船は、20時40分ごろ乙礁北端に乗り揚げたときの速力が12～13knであり、乙礁北端から右転したNo.3赤色灯浮標横の地点までの距離が約160mであることから、No.3赤色灯浮標横で右転したのは、乗揚げの24～26秒前である。
- (2) No.3赤色灯浮標横から12～13knに減速した地点（カギ首根灯標から199°950m付近。以下「A地点」という。）までの間の距離が約620m、本船の速力が12～13knであることから、同地点を通過したのは、赤色灯浮標横で右転する約1.6分前である。
- (3) A地点から22～23knで航行開始した地点（同灯標から262°300m付近。以下「B地点」という。）までの距離が約840m、本船の速力が22～23knであることから、同地点を通過したのは、A地点を通過する約1.2分前である。

以上から、本船は、20時37分ごろ、B地点を針路約183°、速力22～23knで通過し、20時38分ごろ、A地点で速力を12～13knに減速した。そのままの速力及び針路で続航し、No.3赤色灯浮標を右に見て通過するとき、20時39分過ぎ、針路を約193°とし、24～26秒後、20時40分ごろ、乙礁北端に乗り揚げたものと考えられる。

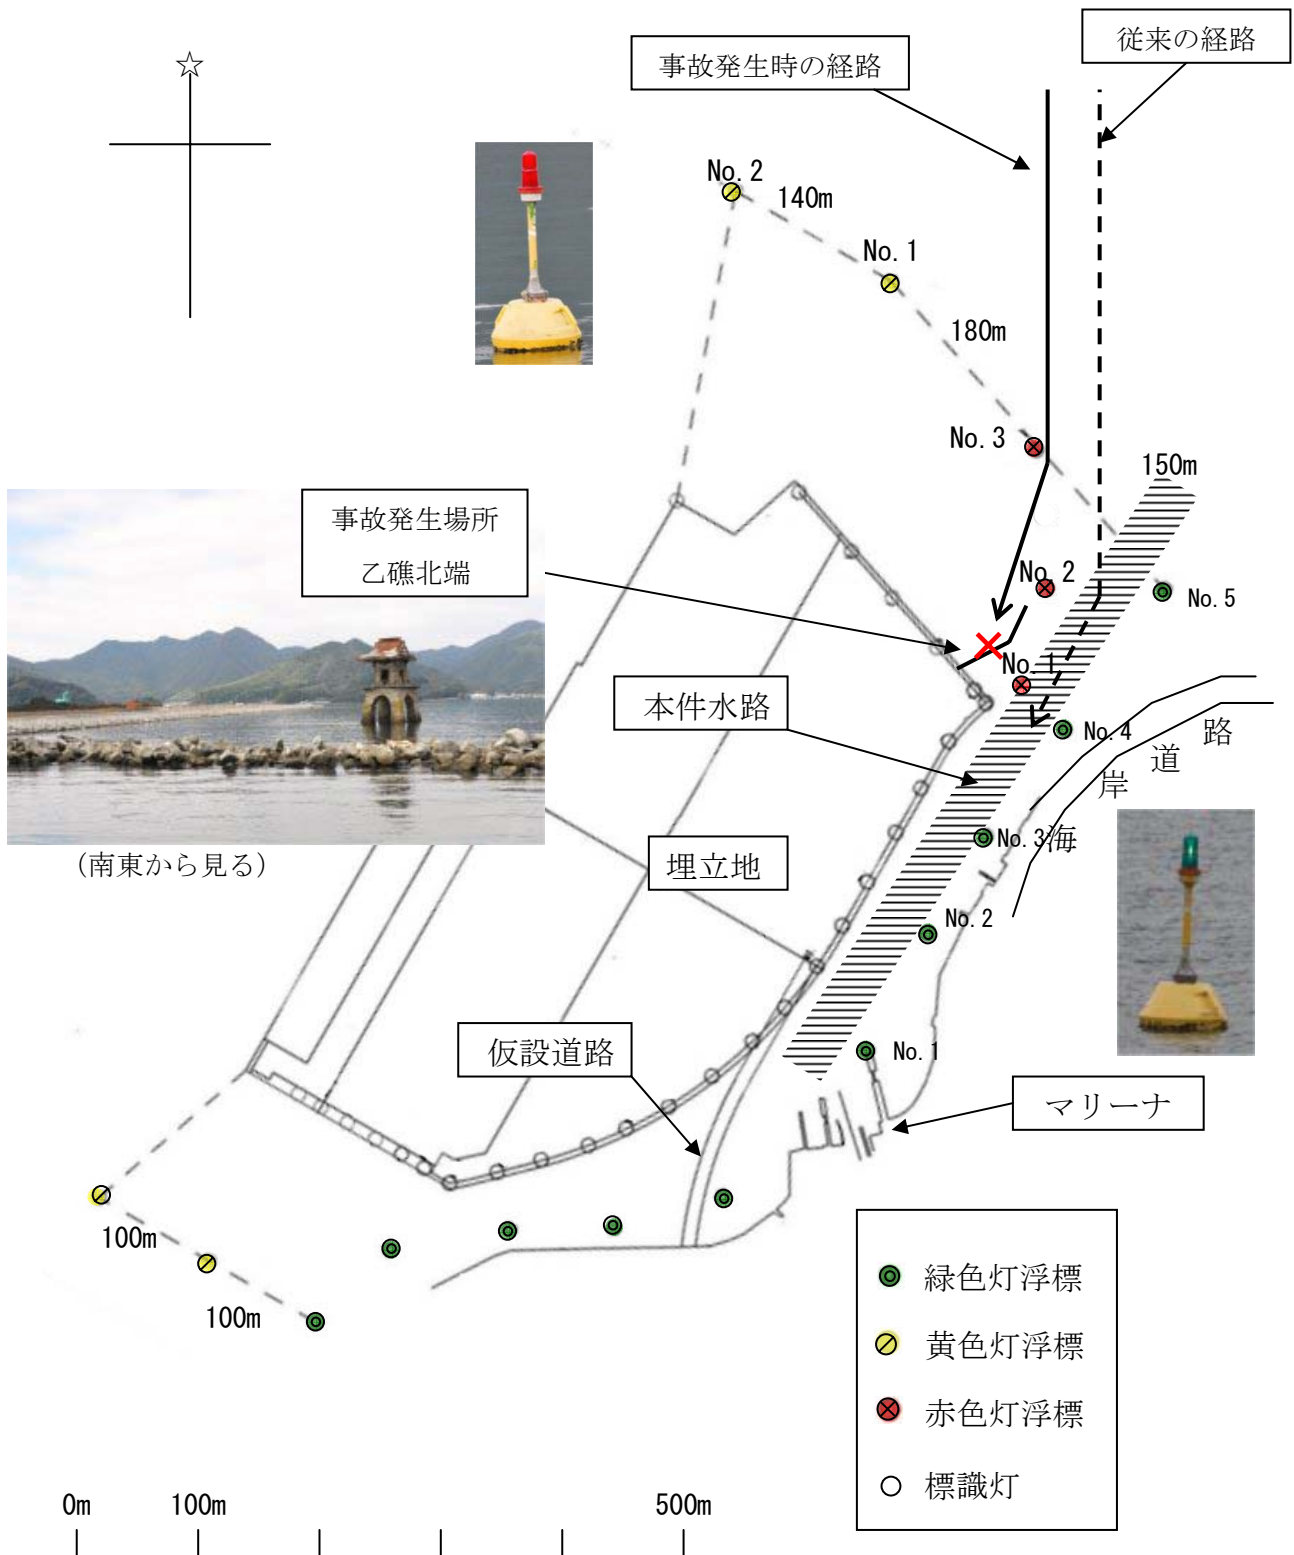
付図2 標識灯・灯浮標配置・推定航行経路

マリーナは、本件水路の陸岸側にあり、本件水路南端は、海底に鉄製の杭を打ち込んで造られたトラック用の仮設道路が建造されていたことから、同マリーナに出入りする船艇は、本件水路北口に当たる乙礁東縁沿いの防波堤と陸岸との間から出入りすることになっている。本件水路に入る船艇は、N o . 2 赤色灯浮標と N o . 5 緑色灯浮標の間を通航して水路に入る必要があった。

本件水路東側の陸岸には海岸道路があり、オレンジ色の街灯が明るく、本件水路に設けられた赤色灯浮標が見にくい場合があった。また、3個設けられた赤色灯浮標間の距離が大きいため、進入の目標とする赤色灯浮標が分かりにくい場合があった。

(1) 2.1、2.7 及び 3.1.1 から、船長は、No. 3 赤色灯浮標を、船長がいつも進入の目標としている No. 2 赤色灯浮標と見誤って右転したため、埋立地北側の乙礁北縁に向首することとなり、同浅瀬に乗り揚げたものと考えられる。

(2) 2.1 及び 2.7 から、船長が進入の目標とする No. 3 赤色灯浮標を No. 2 赤色灯浮標と見誤ったのは、目視及びレーダーによる船位の確認を十分に行わなかったこと、3 個の赤色灯浮標間の間隔が広く閃光が同期していない等本件水路への進入ルートを示す標識として判別しにくかったこと、及び本船の左舷側陸岸の海岸道路のオレンジ色の街灯が明るく赤色灯浮標が見にくかったことによるものと考えられる。
