船舶事故調査報告書

船種船名 モーターボート 海翔
船舶番号 250-30127兵庫
総トン数 5トン未満（登録長6.96m）

事故種類 衝突（消波ブロック）
発生日時 平成20年9月14日 04時25分ごろ
発生場所 兵庫県姫路港網干区第2区埋立地南側網干西灯台から真方位
109° 1,000m付近
（北緯34° 45.55′ 東経134° 35.84′）

平成21年5月14日

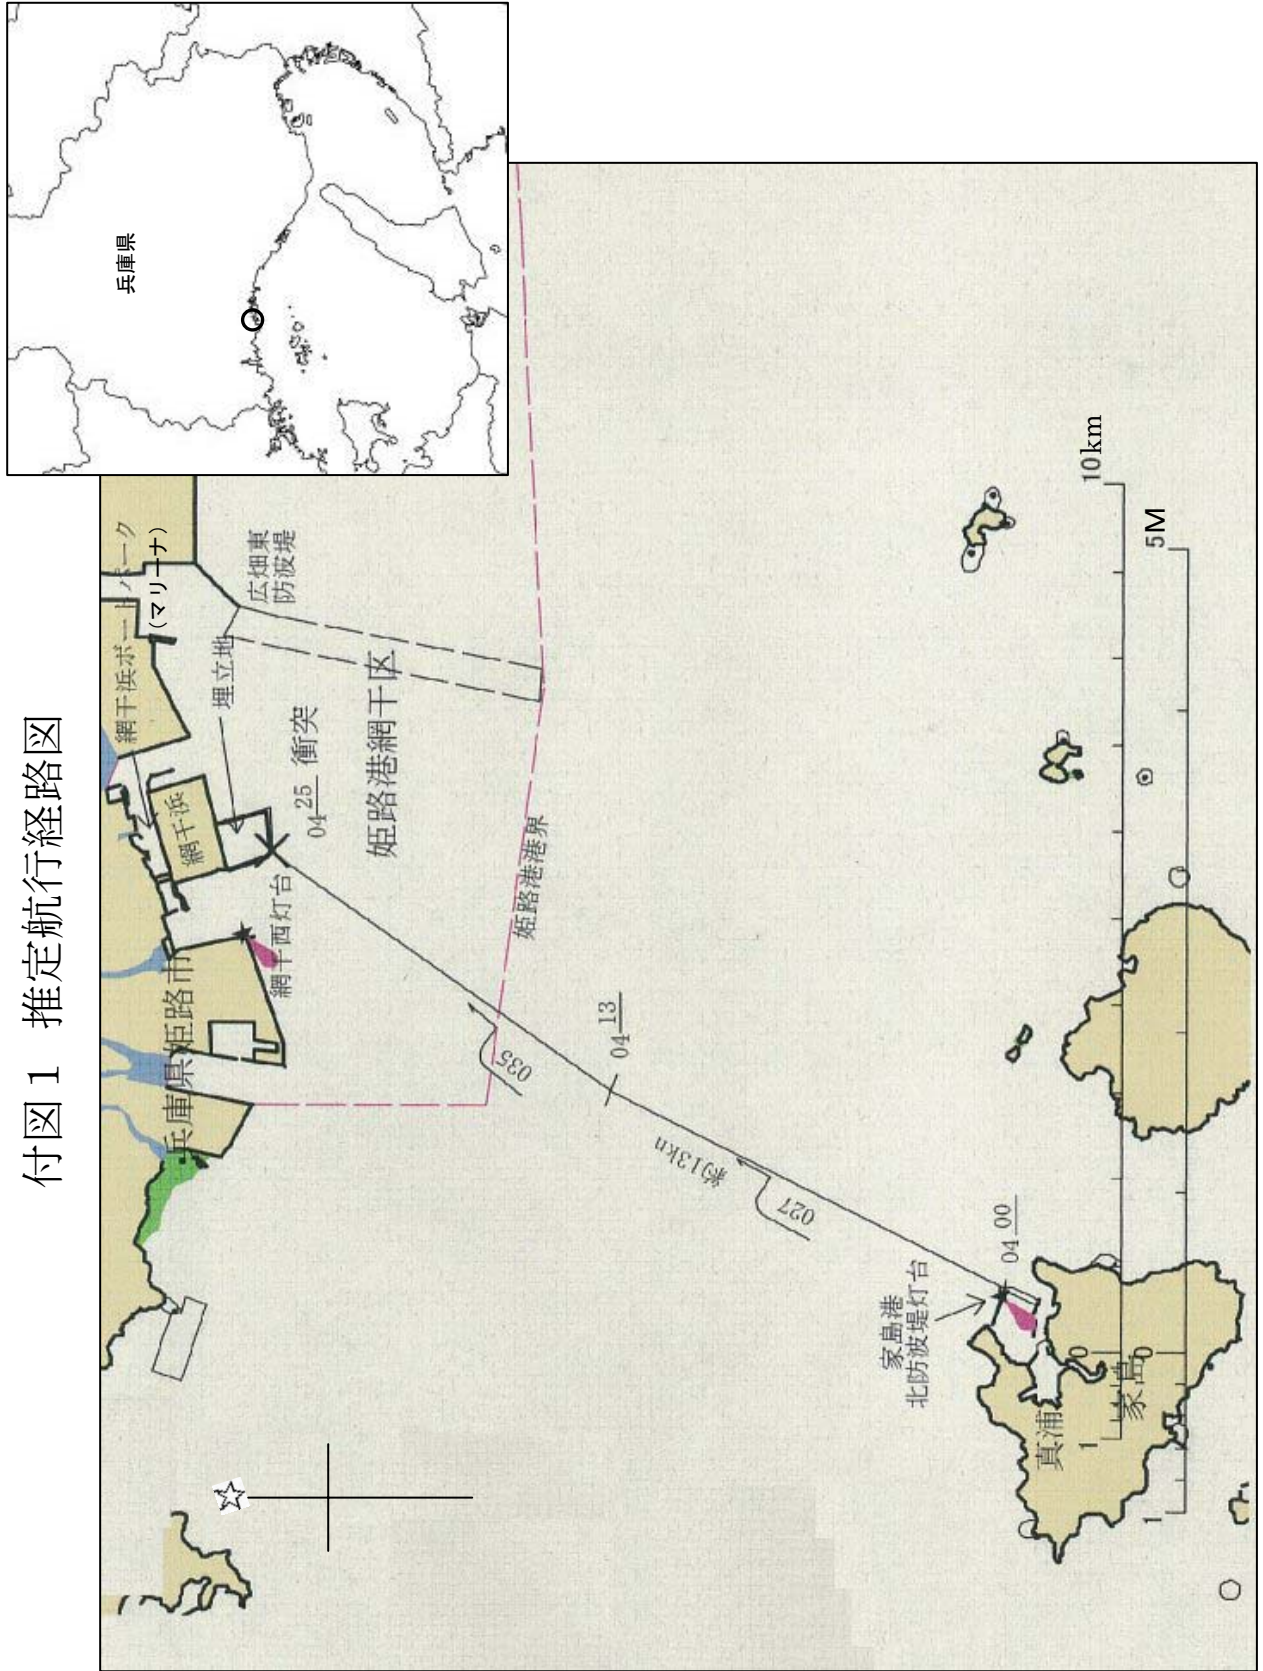
付図1 推定航行経路図

2.1から、本船は、04時00分ごろ、家島北防波堤灯台から $117^{\circ} 100\text{m}$ 付近で針路を 027° に定め、04時13分ごろ、網干西灯台から $203^{\circ} 2.5\text{M}$ 付近で 035° に転針し、事故発生場所に至ったものと考えられる。

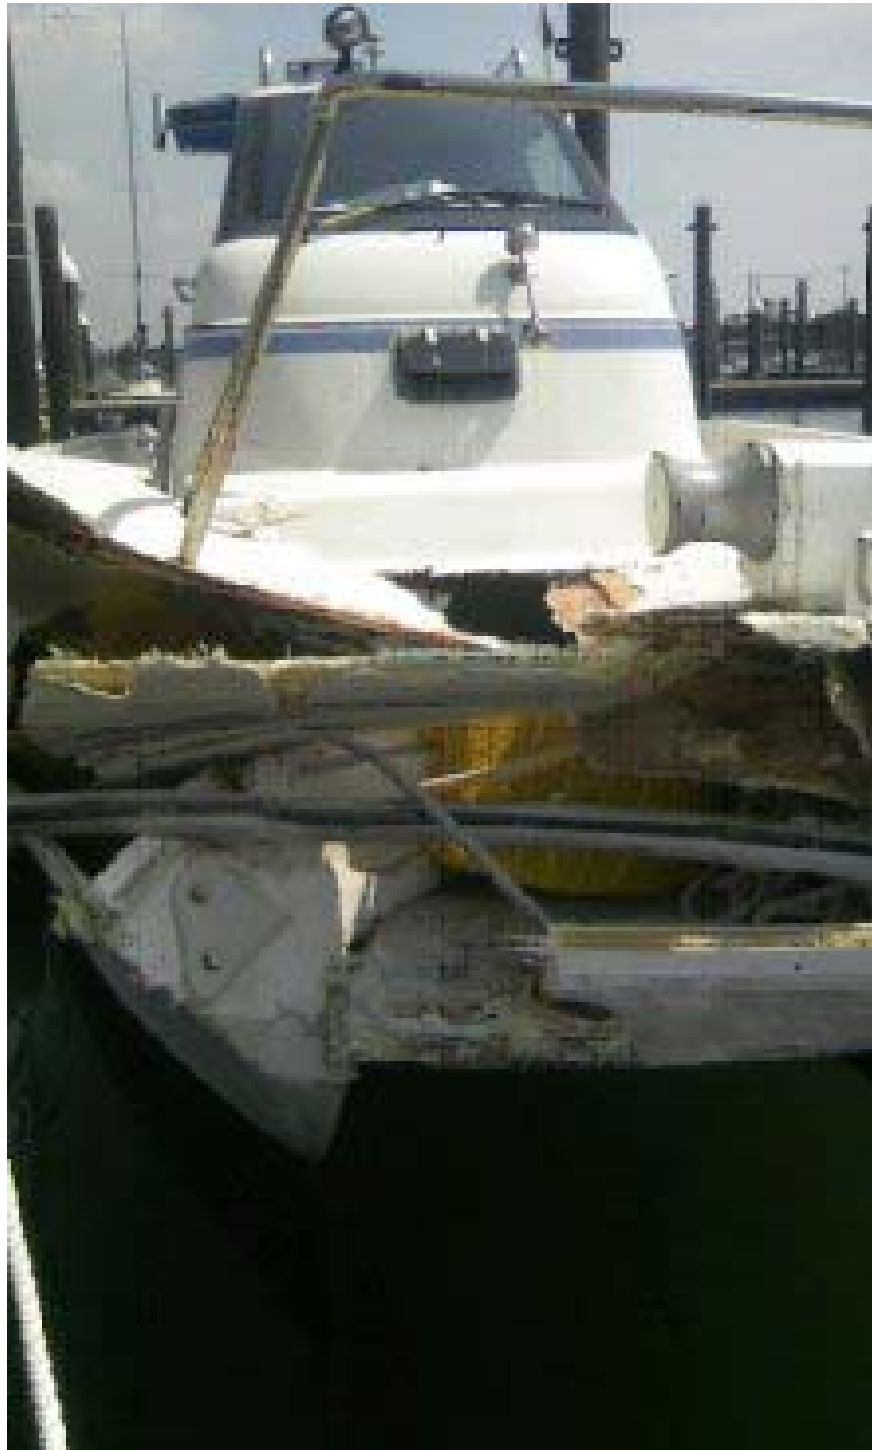
写真1 船首部破損状況

海翔は、同乗者の1人が鼻骨骨折等を負い、船首部が大破した。

船長の口述及び損傷写真によれば、本船は船首部に大規模な破損が生じたが、浸水はなく、衝突後、自力でマリーナに戻ることができた。

2.3から、本船には、船首部に大規模な破損が生じたものと考えられる。
